Hestøyringen 18

Befaringsdato: 05.03.2025

Rapportdato: 10.03.2025

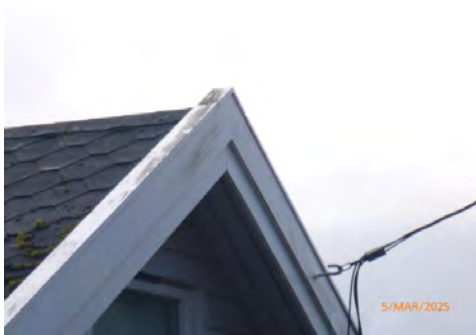
! TG 2 Nedløp og beslag

Pipen er tekket med beslag over taket. Takstige til pipen, skruet fast i taket, ikke typegodkjent takstige.
Takrenner og nedløp i plast fra byggeår, nyere taknedløp i metall mot sørøst. Taknedløpene er ført til oppstikkende drenerør ved mur.

Må sees i sammenheng med nytt taktekke. Nye takrenner, ny takstige, ny pipehatt, ny luftehatt. Snøfangere monteres ved behov.

Kostnadsestimat: 50 000 - 100 000

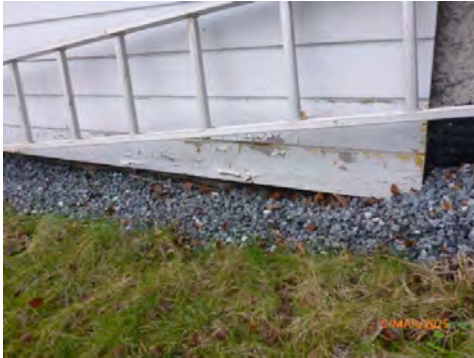
TG 1 Kledning sørveggen.

Ny kledning med utvendig etterisolering på langveggen i sør. Noe liten avstand fra støpt platt til kledning ved hovedinngang. Veggens oppbygning med tanke på isolering og vindsperre kan bare kontrolleres ved inngrep i konstruksjonen eller ved trykktesting og termografering av klimaskjermen.

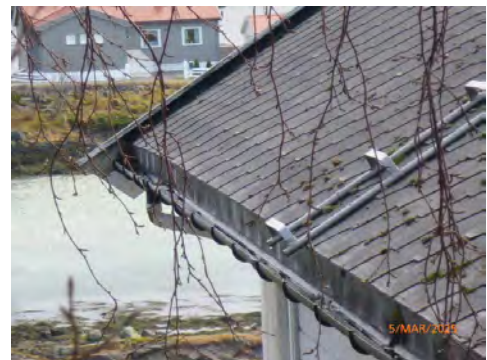
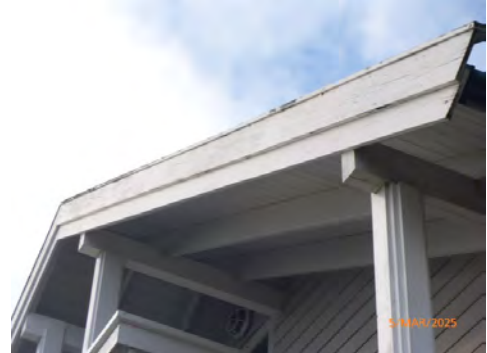
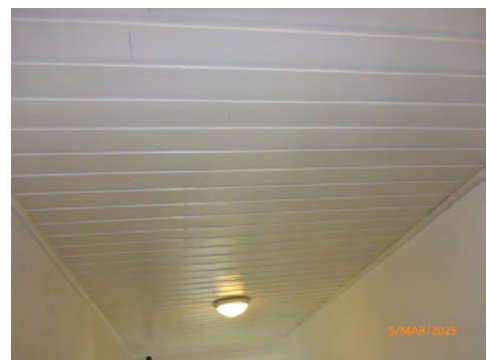
Vurdering av avvik:

- Det er avvik:

Vurder oppretting av takutstikket.

Kostnadsestimat: 10 000 - 50 000

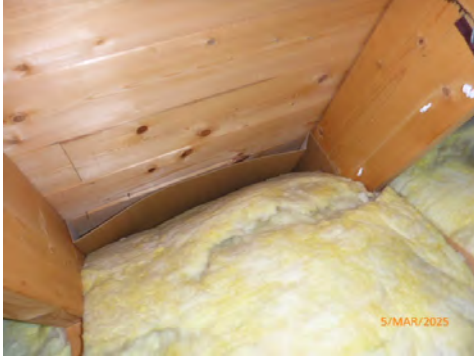
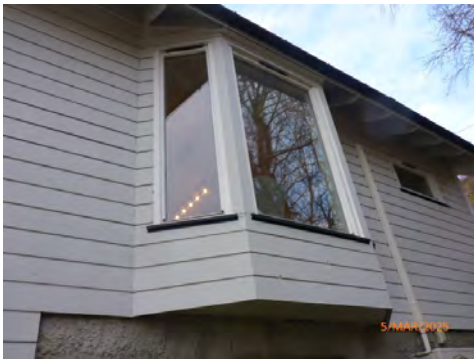
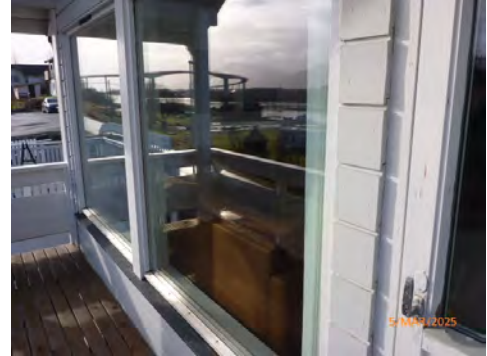
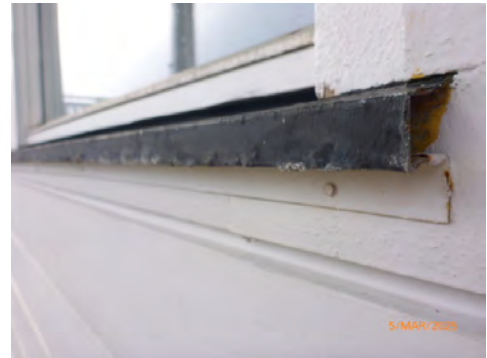
TG 2 Vinduer

Vinduer fra byggeår er rundt 39 år.
Noe rust på beslag under vinduer.

Enkelte vinduer må påregnes skiftet. Skifte rustne beslag.

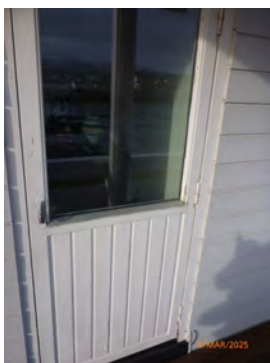
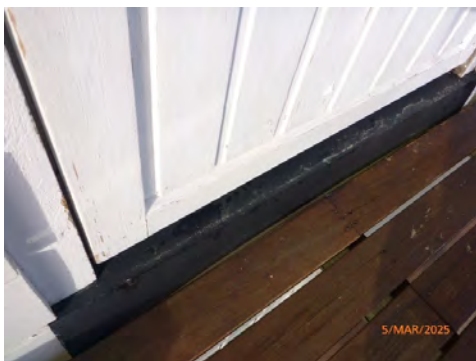
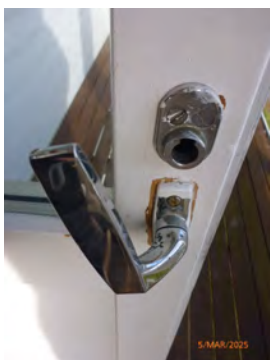
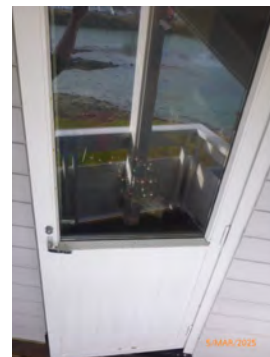
Vurdering av avvik:

- Det er avvik:

Det må påregnes noe vedlikehold, dør i 2.et bør vurderes skiftet.

Kostnadsestimat: Under 10 000

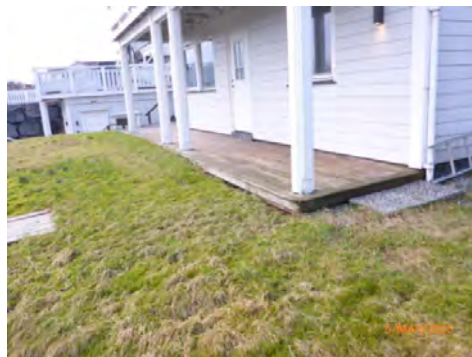
! TG 2 Balkonger, terrasser og rom under balkonger

Det er skjevheter i konstruksjonene i alle plan, samt ekstra skjevhet mot sig i fundament i nordøst. Ingen nye sprekker/skader som følge av dette, ukjent når skjevhetene oppsto.

Det anbefales rekkverk på min 100 cm, unngå store åpninger i rekkverket. Vurder oppretting av konstruksjonene.

Kostnadsestimat: 50 000 - 100 000

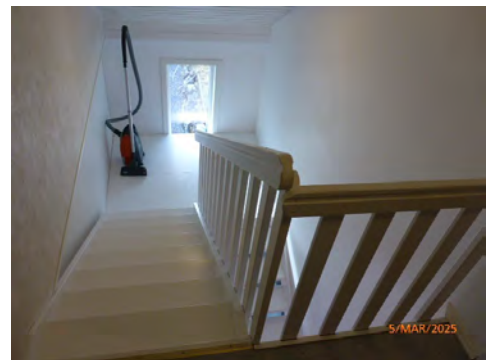
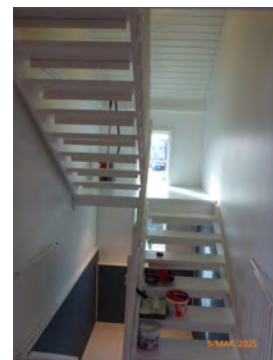
Boligen har malt tretrapp med repos fra underetasje til loftet.

- Det mangler håndløper på vegg i trappeløpet.
- Rekkverkshøyder er under dagens forskriftskrav til rekkverk i trapper.
- Det er avvik:

Øk høyden på returrekkverk på loftet. Monter fallsikring foran vinduet i trapp.

Kostnadsestimat: 10 000 - 50 000

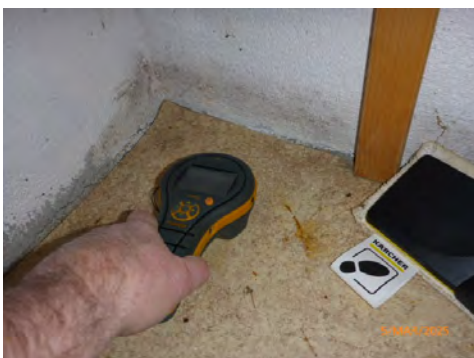
TG 2 Rom Under Terreng

Det er pussede lecavegger på innsiden av mur under terreng. Det er støpte gulv mot vest for rom under terreng. Det ble ved et fuktsøk på bod mot bad i sokkel ikke registrert forskjeller i ledeevne som kan indikere bakenforliggende fukt i søkeområde ved befaring.

TG 2 er valgt ut fra dagens erfaringer med slike konstruksjoner da disse ofte omtales som risikokonstruksjoner hva skade angår.

Ingen umiddelbare tiltak. Konstruksjonen holdes under oppsikt.

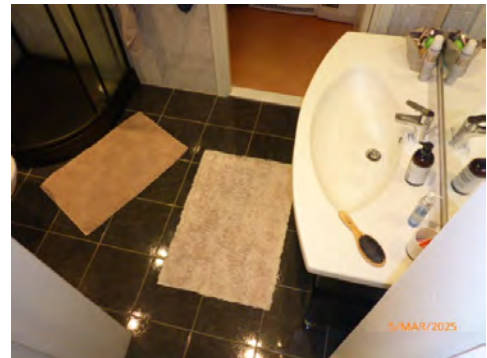
TG 2 Overflater Gulv

- Våtrommet fungerer med dette avviket.

Regelmessig rengjøring av sluk samt alltid benytte tett dusjkasnett.
Det presiseres at dusjkabinett ikke er et tettesjikt.

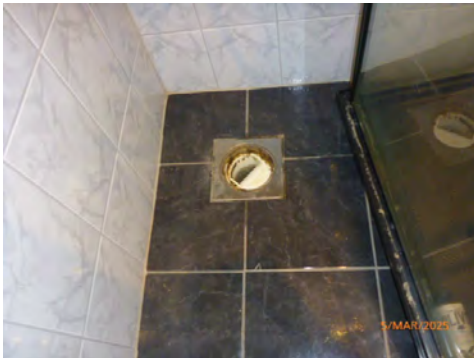
TG 2 Sluk, membran og tettesjikt

Det må alltid benyttes tett dusjkabinett.

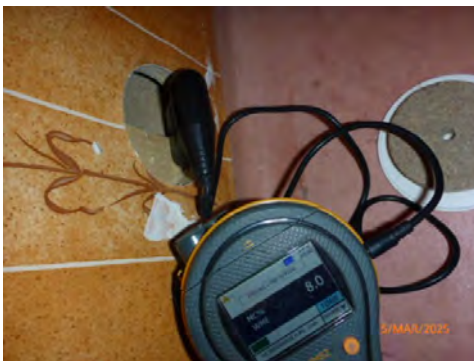
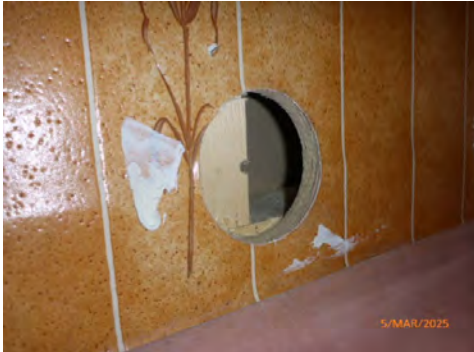
TG 0 Fukt i tilliggende konstruksjoner

Hulltaking er foretatt, uten å påvise unormale forhold. Det er tatt hull i delevegg fra vaskerom mot dusj på badet. Tørt inne i vegg ved befaring. Det ble ved en visuell inspeksjon av flisfuger ikke observert riss om kan indikere bakenforliggende fukt fra bruk av våtrommet. På generelt grunnlag nevnes det at ved en bruksendring av våtrom med økt bruk og fuktbelastning, kan det ikke utelukkes at skader oppstår. Det forurettes alltid benyttet tett kabinett.

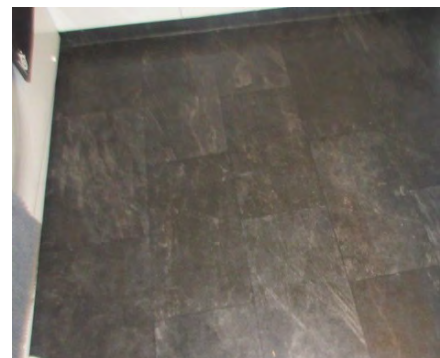
2.ETASJE > BAD

Sluk, membran og tettesjikt

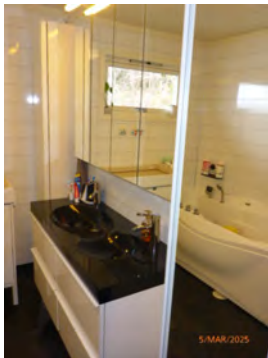
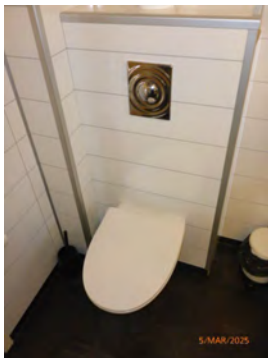
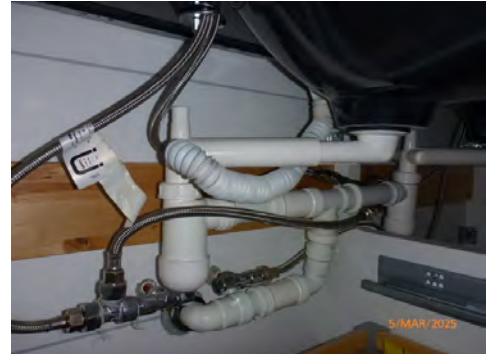
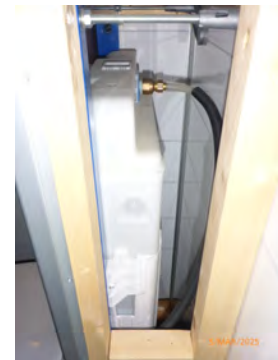
2. ETASJE > BAD

! TG 1 Fukt i tilliggende konstruksjoner

Det ble ved et fuktsøk på tilgjengelige overflater på gulv og vegg, ikke registrert forskjeller i verdier som kan indikere mulig bakenforliggende fukt fra bruk av våtrommet.

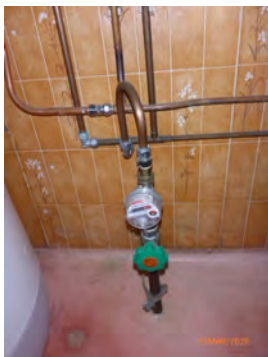
TG 2 Avløpsrør

Ingen dokumentasjon vedrørende vvs er fremlagt eller kontrollert. Det er avløpsrør av plast.

- Det er ikke behov for utbedringstiltak siden anlegget fungerer i dag, men ut ifra alder kan skader plutselig oppstå på eldre anlegg.

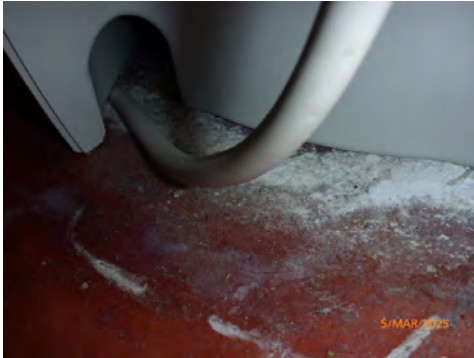
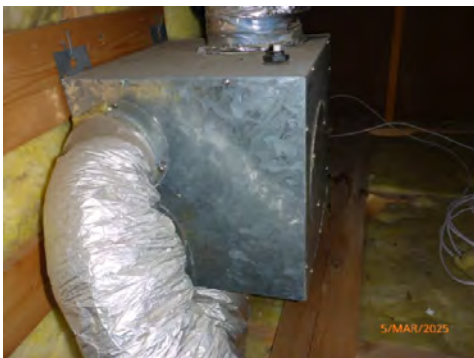
! TG 2 Andre installasjoner

- Det er avvik:

Ingen umiddelbare tiltak.

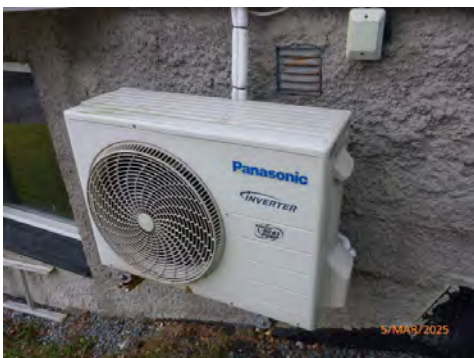
! TG 2 Elektrisk anlegg

Kostnad for kontroll. Anbefaling og kontroll omfattes også garasjen.

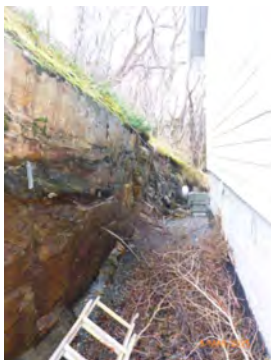
TG 2 Utvendige vann- og avløpsledninger

Utvendige avløpsrør er av plast fra 1986. Det er septiktank på eiendommen.

- Det er ikke behov for utbedringstiltak siden anlegget fungerer i dag, men ut ifra alder kan skader plutselig oppstå på eldre anlegg.

Kommentar: NB! Dersom eksisterende septiktank/avløpsanlegg ikke tilfredstiller dagens krav i forhold til størrelse og renskrav, kan pålegg om utbedring bli gitt ved en senere anledning.

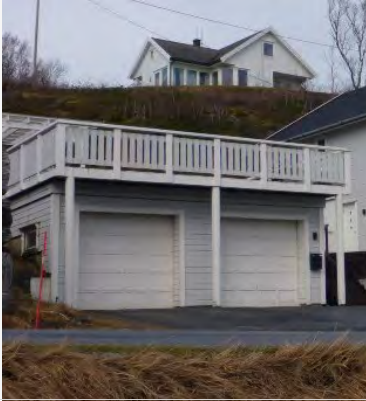
Garasje

Dobbelgarasje oppført på sprengt fylling. Støpt dekke, vegger i leca og tilnærmet flatt tak med lecaplank. Utvendig grunnmursplast. Noe slitasje/skade på dekke under en port med synlig armering. Det er observert et lekkasjepunkt ved støttemur i nord i området ved trapp, det kommer fukt inn gjennom mur ved nedbør. Membran med påstøp og takaltan på garasje. Denne er oppført i tre og på ca. 63 m². Det er et lekkasjepunkt mellom tak/vegg mot sør.

For lekkasjepunkter, slitasje dør, port, vinduer og skade på betong under port : TG 2.
