# Åsen Nord 17

Enebolig

# Salgsoppgave

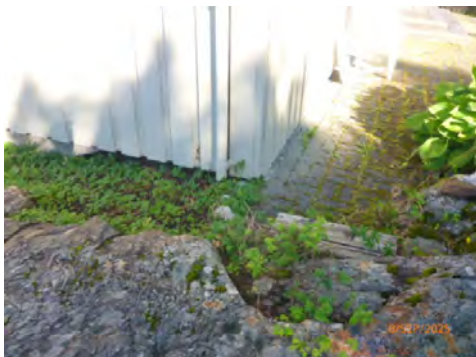
## ! TG 1 Veggkonstruksjon - 2

Vestveggene for hovedetasjen ble renovert i ca. 2023. Fasade/kledning har stående bordkledning. Veggens oppbygning med tanke på isolering og vindsperre kan bare kontrolleres ved inngrep i konstruksjonen eller ved trykktesting og termografering av klimaskjermen.

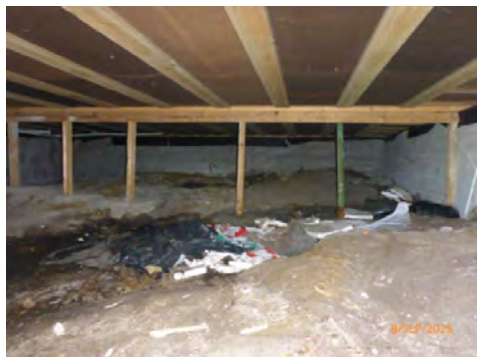
## TG 2 Gulv mot grunn

Sokkel har støpt plate på grunn.

- Det bør gjennomføres radonmålinger.

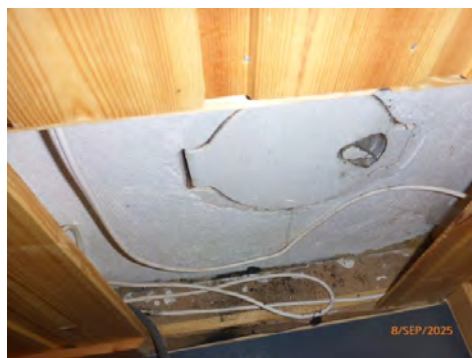
## TG 3 Pipe og ildsted

Boligen har elementpipe fra byggeår. Sotluke er plassert i underetasjen. Vedovn i underetasjen er per i dag demontert; dette skal være en ny ovn, ifølge egenerklæring.

Det må påregnes kostnader for utbedring.

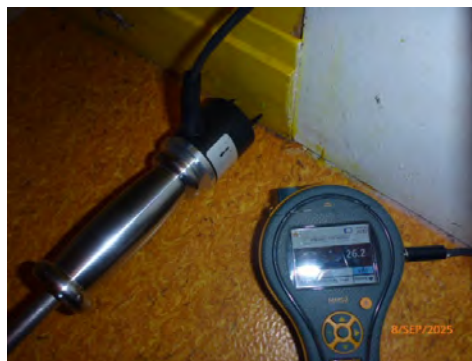
På bod mot sørøst, 26,2 %

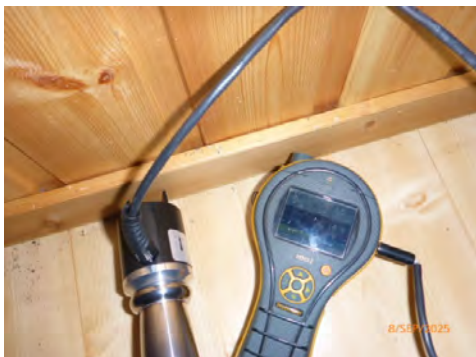
I gavlvegg mot nord, 18,3 %

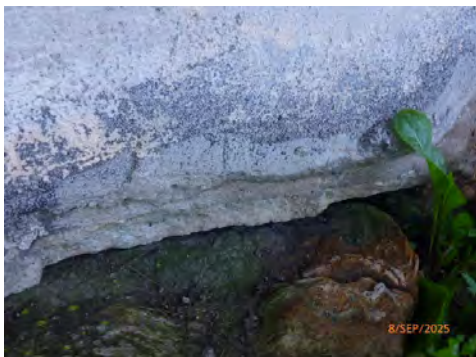
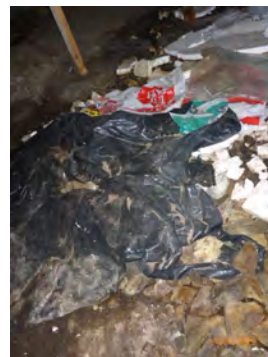
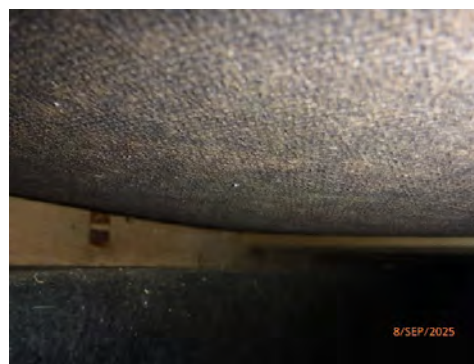
Det finnes åpninger mellom ringmur og terreng, noe som kan gi adkomst for mus og andre skadedyr.

Tette åpninger mellom ringmur og terreng for å hindre adkomst for mus og andre skadedyr.

Fjerne alt organisk materiale og bygningsavfall for å redusere risiko for sopp, råte og skadedyr.

Etablere bedre ventilasjon i krypkjelleren for å forebygge fuktproblemer, sopp- og råteskader.

Vanninntrengning bør utbedres for å unngå ytterligere fuktskader og forringelse av konstruksjonen.

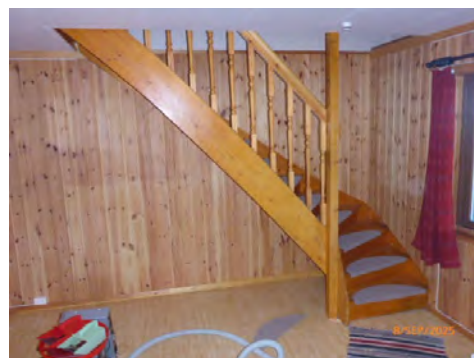
## TG 2 Innvendige trapper

Boligen har en lakkert tretrapp.

Håndløper bør monteres på vegg for å redusere risikoen for fallulykker og for å ivareta sikkerheten ved bruk av trappen.

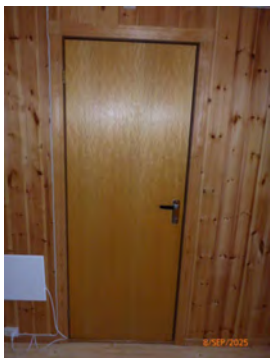
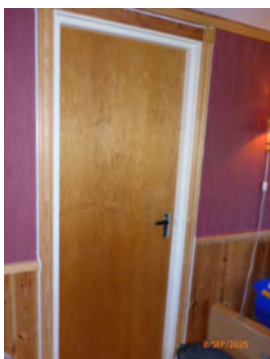
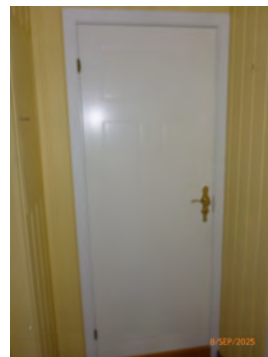
## ! TG 2 Innvendige dører

Innvendig har boligen slette dører fra byggeåret, samt noen profilerte dører fra 2000-tallet.

- Det er påvist avvik som tilsier at det bør foretas tiltak på enkelte dører.

Det bør utføres justering eller utskifting av dører med avvik for å sikre funksjonell bruk og forhindre økt slitasje eller skade på dør og karm. Konsekvensen av manglende tiltak kan være redusert brukervennlighet, økt slitasje og eventuelle skader på dørblad og karm over tid.

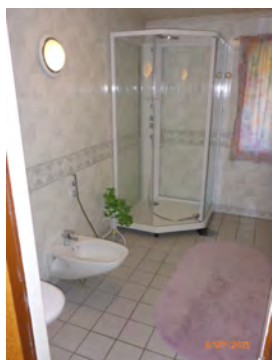
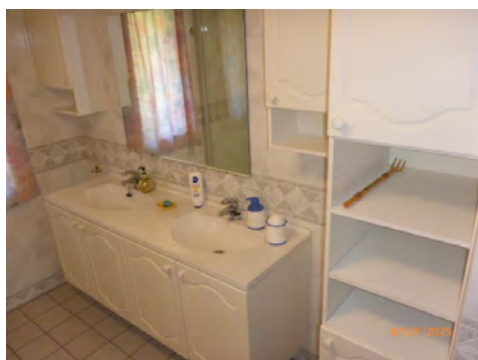
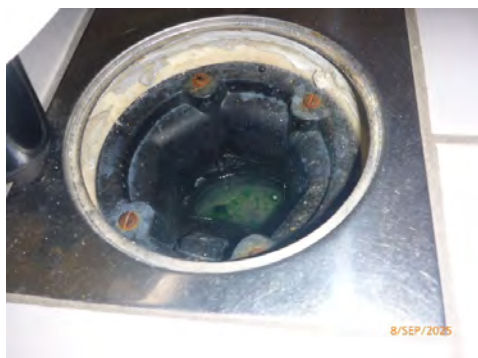
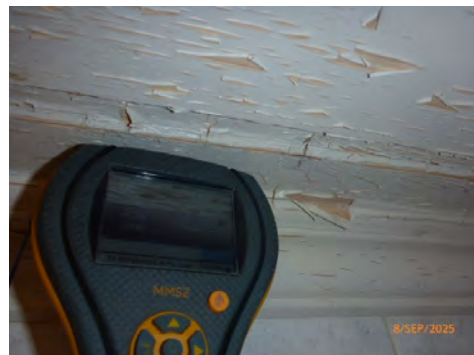
På veggene er det pålimt tynnplater, disse er lite egnet for vannsprut. Det er ingen adkomst for kontroll av tettesjikt i overgangen gulv/vegg. I himlingen er det malt panel, denne og taklister er avflasset grunnet høy fuktbelastning. Det er ikke mekanisk avtrekk. Ved fuktmåling var dette tørt ved befaring.

Badet har innredning med underskap, to vasker, høyskap, overskap, speil og belysning. Det er små sprekker i vaskene.

- Våtrommet har behov for omfattende oppgraderinger. For å sikre en løsning som oppfyller gjeldende krav, bør tettesjikt, sluk og røropplegg oppgraderes og dokumenteres.
- Manglende oppgradering av våtrommet medfører høy risiko for at konstruksjonene ikke vil tåle vanlig bruk av vann eller lekkasjer. Selv om det er dusjkabinett, er det fortsatt en betydelig risiko for at våtrommets konstruksjoner ikke tåler lekkasjer. Dette kan føre til fuktskader på tilstøtende konstruksjoner.

Manglende dokumentasjon på utførte arbeider og bruk av opprinnelig belegg som tettesjikt medfører usikkerhet om våtrommets tilstand og økt risiko for fukt- og vannskader.

Det må benyttes tett dusjkabinett frem til våtrommet totalrenoveres, for å redusere risikoen for vannskader i konstruksjonen.

Oppgradering av våtrommet bør gjennomføres for å sikre at det tåler normal bruk etter dagens krav og for å unngå fremtidige skader og kostnader.

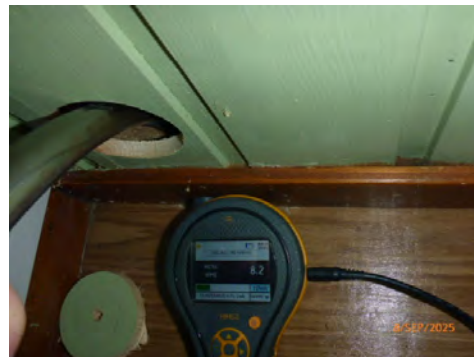
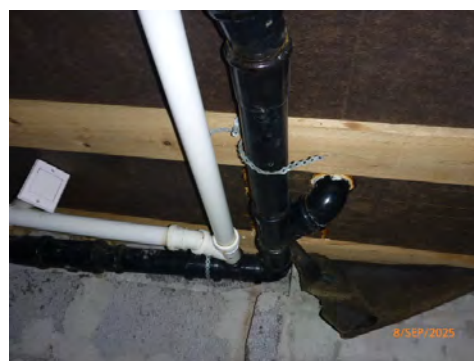
### ! TG 0 Tilliggende konstruksjoner våtrom

Hulltaking er foretatt uten å påvise unormale forhold. Hulltaking er foretatt fra toalettrom mot dusjkabinett. Fuktkvotemåling (vekt%) i konstruksjonen ble målt til 8,2%, det er tørt her.

Der er ved befaring ikke påvist avvik som kan indikere fukt inne i gulv og vegger fra bruk av våtrommet.

Ingen visuelle indikasjoner på fukt fra kjeller og krypkjeller på undersiden av badet.

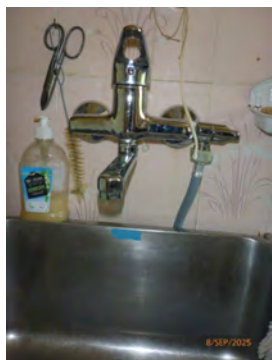
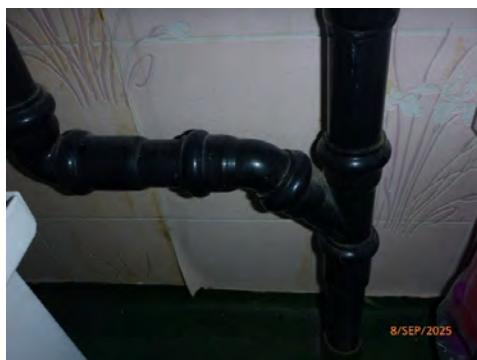
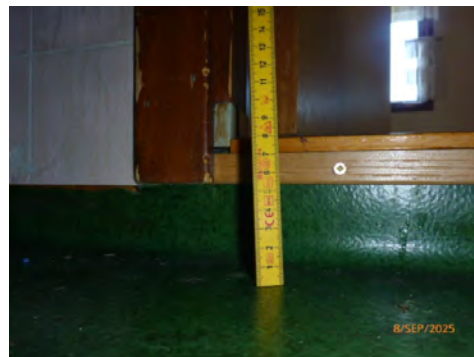
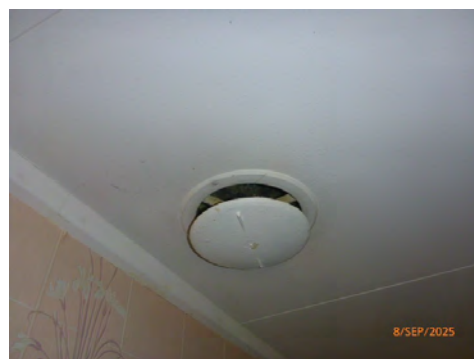
### ! TG 3 Generell

- Våtrommet har behov for omfattende oppgraderinger. For å sikre en løsning som oppfyller gjeldende krav, bør tettesjikt, sluk og røropplegg oppgraderes og dokumenteres.
- Manglende oppgradering av våtrommet medfører høy risiko for at konstruksjonene ikke vil tåle vanlig bruk av vann eller lekkasjer. Selv om det er dusjkabinett, er det fortsatt en betydelig risiko for at våtrommets konstruksjoner ikke tåler lekkasjer. Dette kan føre til fuktskader på tilstøtende konstruksjoner.

Manglende oppgradering medfører økt risiko for fuktskader, lekkasjer og følgeskader på tilstøtende konstruksjoner.

Våtrommet bør totalrenoveres for å oppfylle dagens krav til fuktsikring og funksjonalitet.

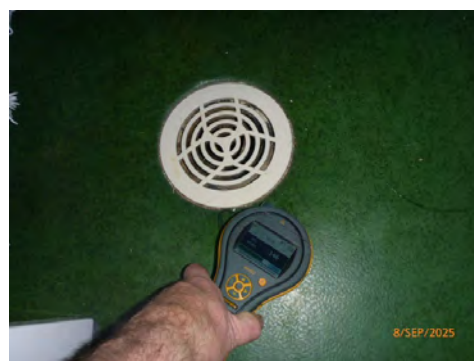
146 ved sluk

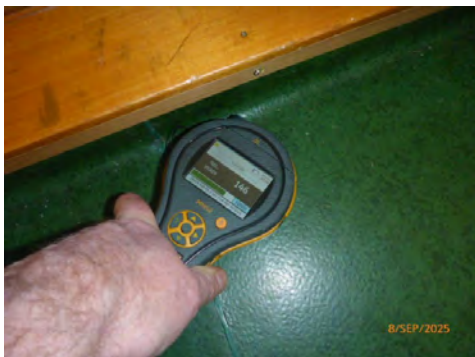
146 ved dør til kjøkkenet

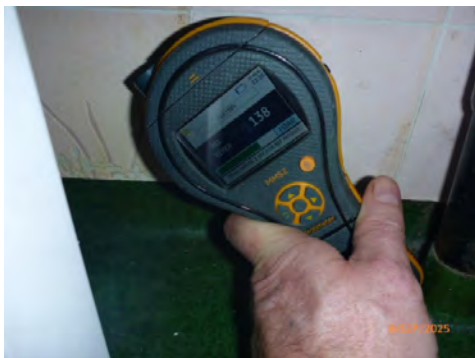
138 under skyllekar

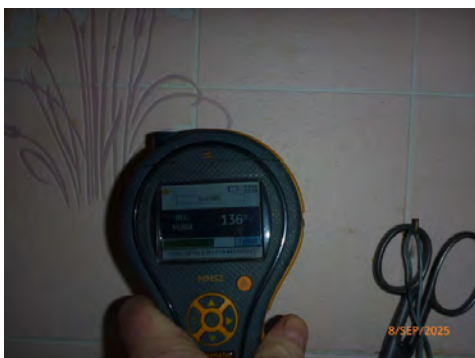
136 over skyllekar

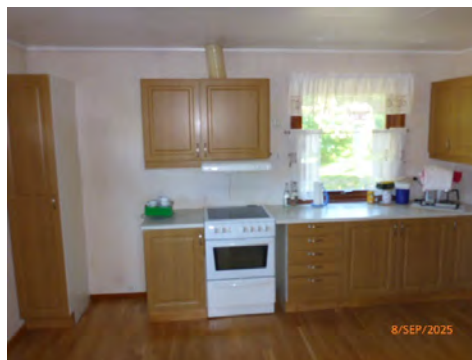
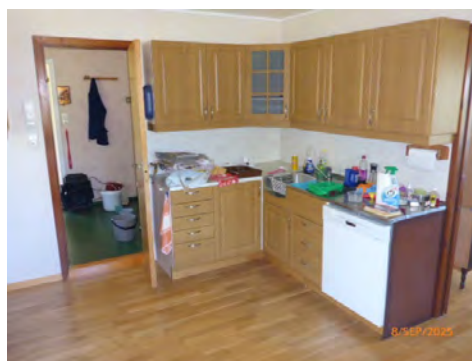
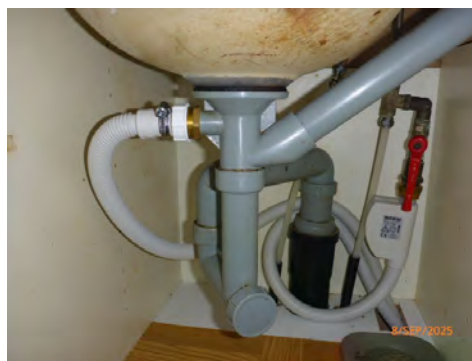
## KJØKKEN

Det er ikke påvist skader på overflater eller kjøkkeninnredning utover normal slitasjegrad.

Det er observert en liten skade på benkeplaten ved komfyrplass. Det er ikke sprutplate på vegg bak komfyrplass.

Ved fuktsøk med Protimeter MMS 2 ble det ikke registrert forskjeller i verdier som kan indikere mulighet for bakenforliggende fukt i risikoutsatte områder på kjøkkenet.

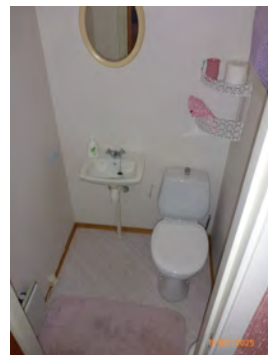
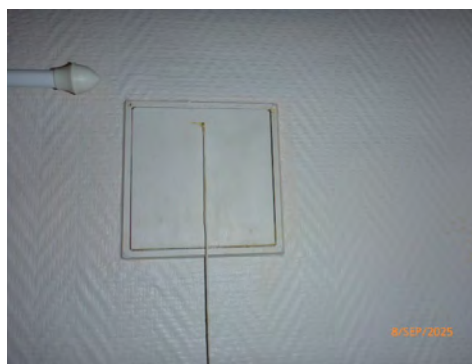
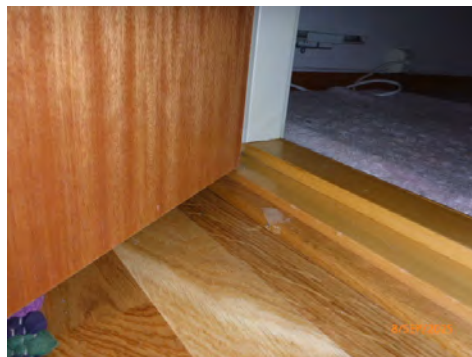
### SØKKELETASJE > TOALETTRUM

Manglende ventilering kan føre til dårlig luftkvalitet, økt risiko for fuktskader, sopp- og muggdannelse samt ubehagelig lukt.

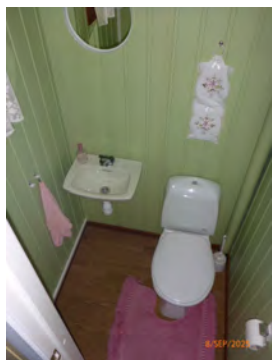
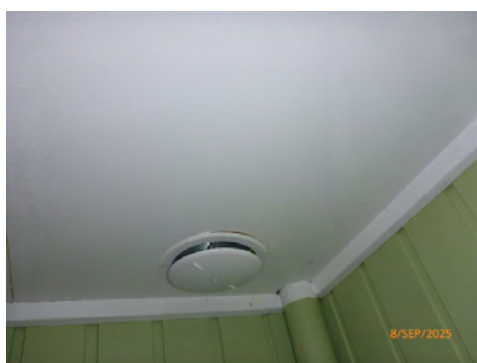
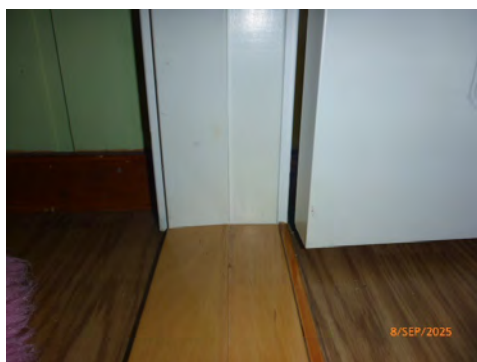
### ! TG 2 Overflater og konstruksjon

Manglende ventilering kan føre til opphopning av fuktighet, dårlig lukt og risiko for fuktskader eller muggdannelse, noe som kan påvirke innneklimaet negativt.

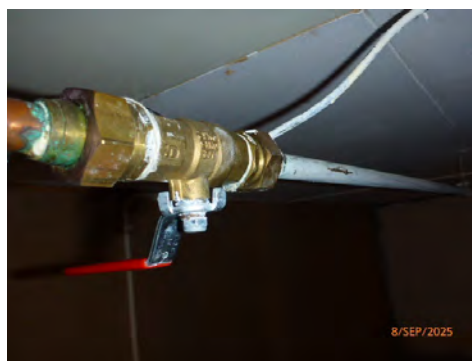
### TG 2 Vannledninger

- Det er ikke behov for utbedringstiltak siden anlegget fungerer i dag, men ut ifra alder kan skader plutselig oppstå på eldre anlegg.
- Anlegget må sjekkes av fagperson, som må utføre eventuelle tiltak på anlegget.

Manglende dokumentasjon medfører usikkerhet om anleggets tilstand og utførelse, noe som kan øke risikoen for skjulte feil eller lekkasjer. Videre undersøkelser anbefales for å avklare tilstanden og redusere risiko for vannskader.

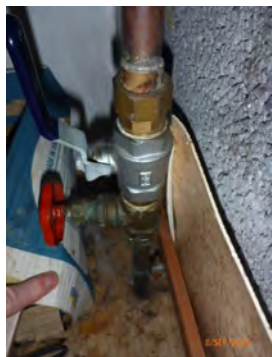
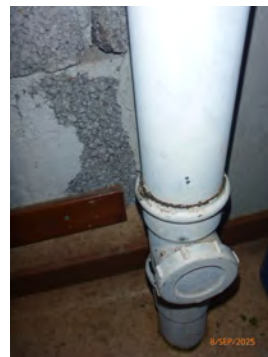
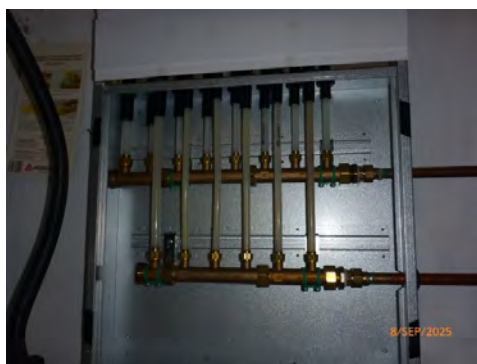
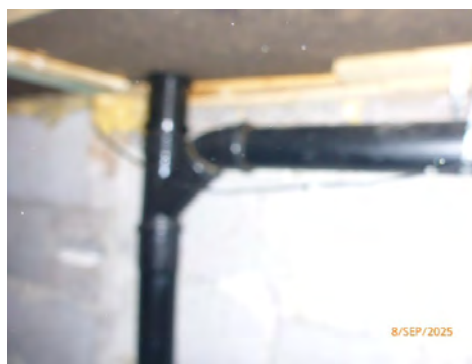
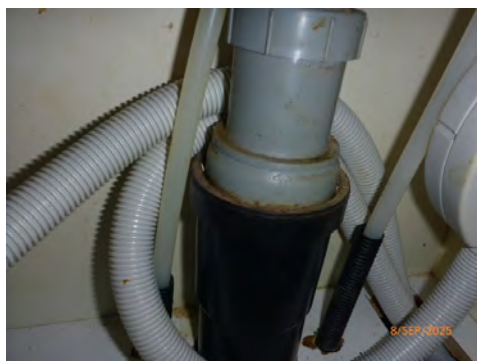
### TG 2 Vannledninger - 2

I ca. 2003 ble det etablert nye vannrør for deler av installasjonen. Fra egenerklæring:

"Pga. lekkasje i 2003 ble det lagt rør i rør på bad, wc, vaskerom og kjøkken i 1. etg. Rørmark VVS."

Manglende dokumentasjon på VVS-arbeid medfører usikkerhet om utførelsen, noe som kan øke risikoen for feil eller skader på anlegget. Det anbefales å innhente dokumentasjon på utførte arbeider.

Det bør monteres tettemuffer i enden av varerørene for å hindre at eventuelle lekkasjer fører til vannskader i omkringliggende konstruksjoner.

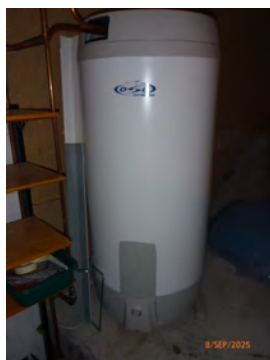
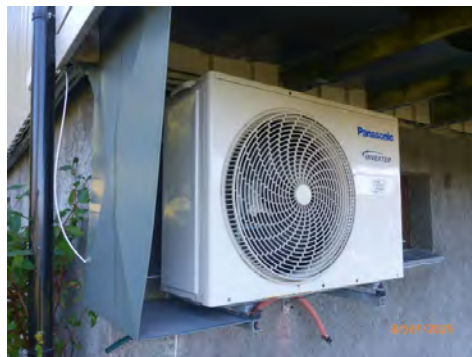
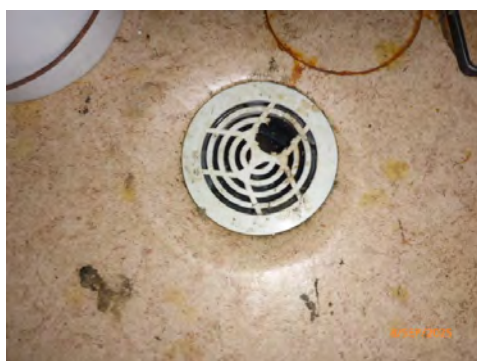
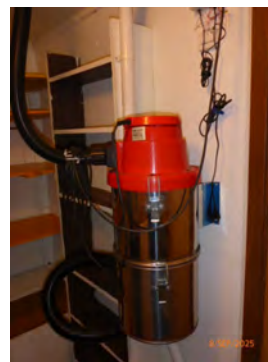
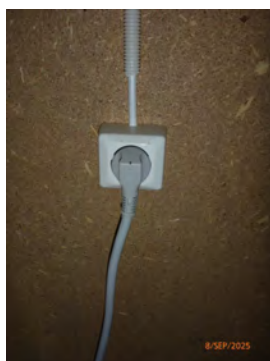
Det bør etableres tilfredsstillende el-tilkobling etter gjeldende forskrift for å redusere risiko for varmegang og brann. Manglende korrekt tilkobling kan medføre økt fare for elektriske feil og skader på bygningen.

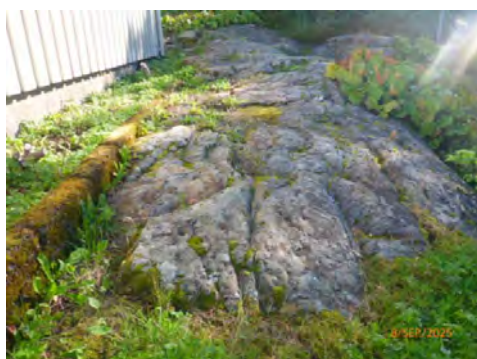
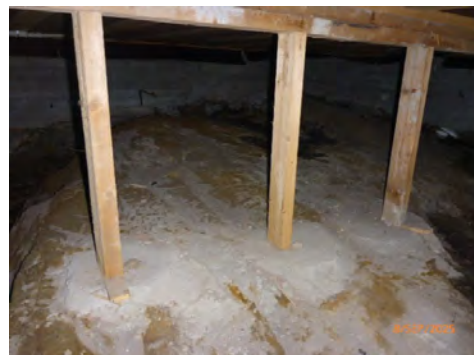
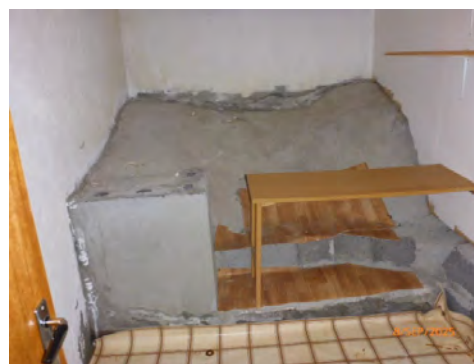
### ! TG 2 Fuktsikring og drenering

- Det mangler, eller på grunn av alder er det sannsynlig at det mangler, utvendig fuktsikring av grunnmuren ved kjeller/underetasje.
- Mer enn halvparten av forventet levetid på drenering er overskredet.
- Det er ut ifra observasjoner påvist indikasjoner på at drenering/tettesjikt har begrenset effekt.

Det er observert noe vanninntrengning gjennom krypkjelleren. Det er også registrert fuktvandring, saltutslag og begynnende fuktskader i boder mot øst i sokkeletasjen.

Manglende eller svekket drenering og fuktsikring kan føre til økt risiko for fukt- og råteskader i konstruksjonen, samt redusert innemiljø og økte vedlikeholdskostnader.

Det bør gjennomføres ytterligere undersøkelser og eventuelt etableres ny drenering og fuktsikring av grunnmuren for å hindre videre vanninntrengning og fuktskader.

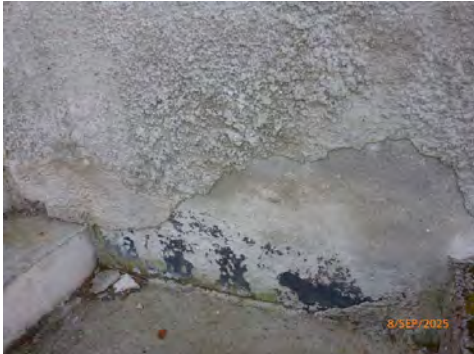
Rester av gudrong

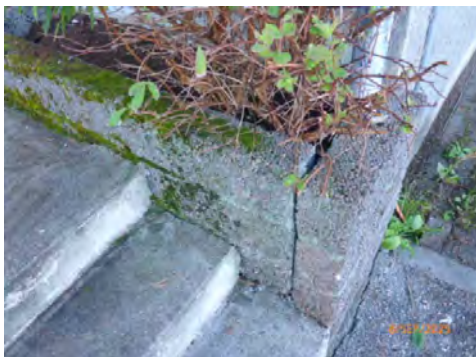
Nordvest

Sprekk i kasse mot nordvest.

Sprekken i kassen mot nordvest bør utbedres, og det anbefales å fjerne slike konstruksjoner mot mur for å unngå videre skader og redusere risiko for fuktinntrenging i muren.
