# Knausen 4B

Leilighet  
Seksjonert rekkehus

# Tilstandsrapport

Befaringsdato: 02.12.2025

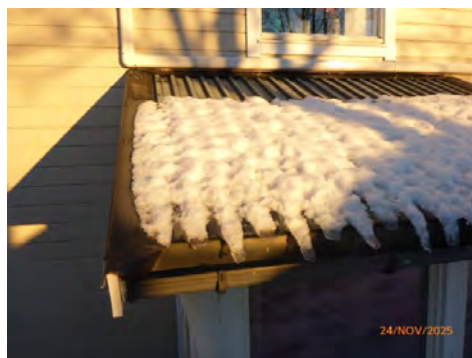
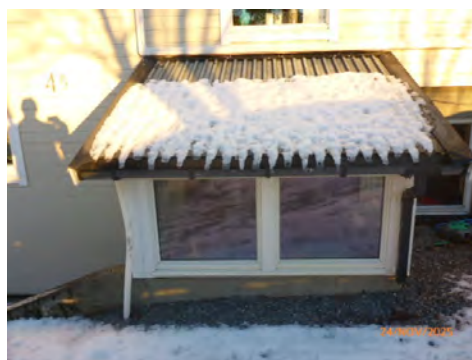
### Regnskjerm under altan

Det er etablert en regnskjerm under altanen mot vest. Det er montert metallplater med tilhørende takrenne.

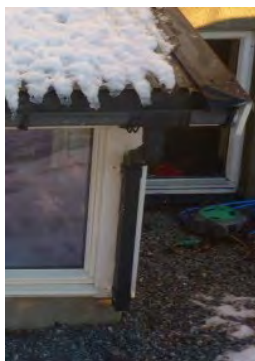
## ! TG IU Nedløp og beslag

Takrenner og nedløp er skiftet, og disse er nå i metall. Pipebeslag og takstige er montert.

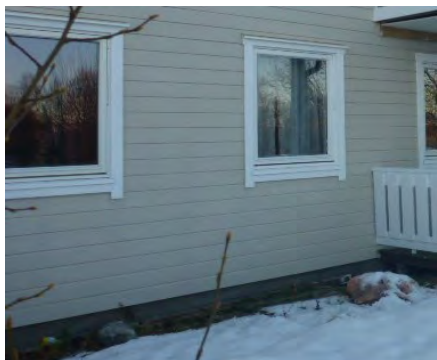
## ! TG 3 Kledning ved inngang

Tilbygget yttergang har felt med liggende kledning.

- Det er påvist spredte råteskader i bordkledningen.

- Råteskadet trekledning må skiftes ut.
- Råteskader i bordkledningen kan fortsette å utvikle seg både i tilleggende bordkledning og til bakenforliggende veggkonstruksjon, dersom en ikke foretar tiltak.

Råteskadet bordkledning bør skiftes ut for å hindre videre forringelse av konstruksjonen og redusere risikoen for fuktskader og sopppangrep i veggkonstruksjonen.

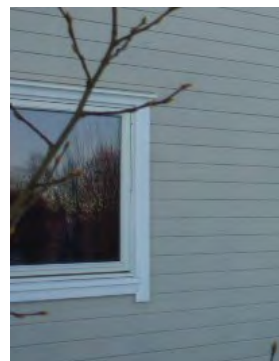
## ! TG 2 Vinduer

Bygningen har malte trevinduer med 2-lags glass.

- Det er påvist at enkelte vinduer er vanskelig å åpne/lukke.
- Det er påvist avvik rundt innsettsdetaljer.

- Vinduer må justeres.
- Det må påregnes noe vedlikehold og at enkelte vinduer må skiftes ut.
- Kondensering på enkelte glass har medført fuktskader i treverk som kan medføre utskiftningsbehov av enkelte vinduer.

Det bør monteres beslag over vinduene for å hindre fuktinntrengning og påfølgende råteskader.

Trege og fastlåste vinduer bør utbedres for å sikre tilfredsstillende funksjon og rømningsmulighet, samt for å unngå ytterligere slitasje og skader.

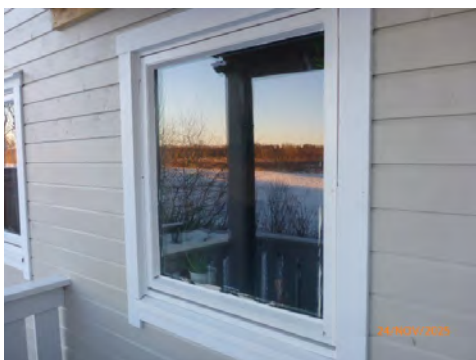
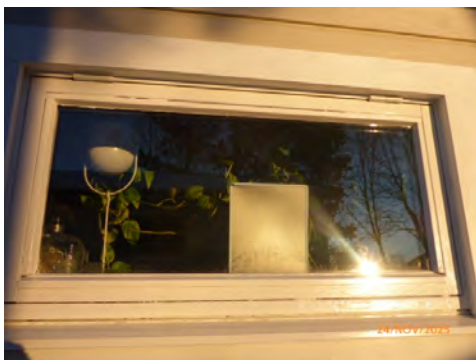
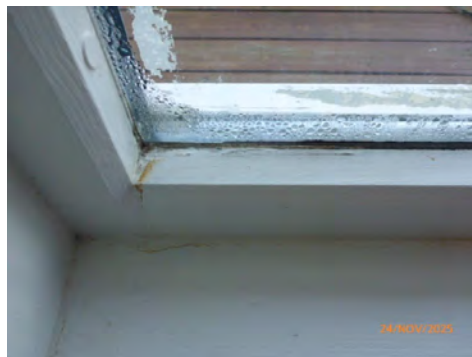
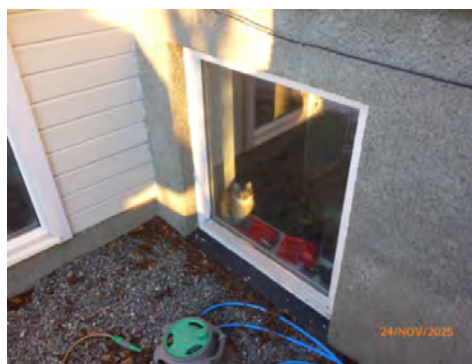
## ! TG 2 Altandør

Bygningen har en malt altandør i tre med tolags glass.

Som dette er en felles bygningsdel, bør sameiet kontaktes for vurdering av kostnader og videre tiltak.

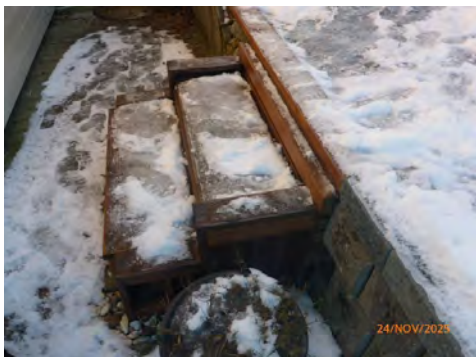
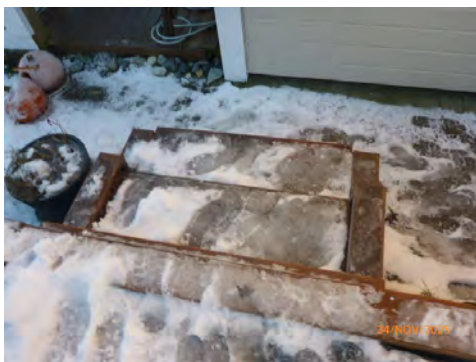
## ! TG 2 Andre utvendige forhold

For tilstandsanalyse av sameiet er dette et eget oppdrag.

Ingen umiddelbare tiltak.

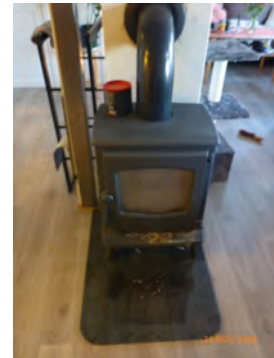
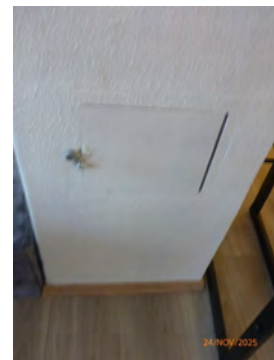
Boligen har elementpipe, vedovn og sotluke.  
Pipen er en ettløpspipe. Det er også tilkoblet et ildsted i overliggende boenhet.

For ytterligere kontroll og vurdering av pipe, ildsted og sotluke, kontakt ditt lokale brann- og feietilsyn.

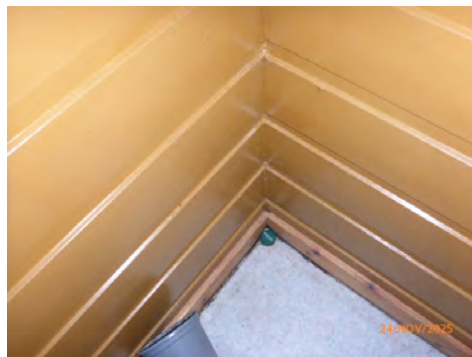
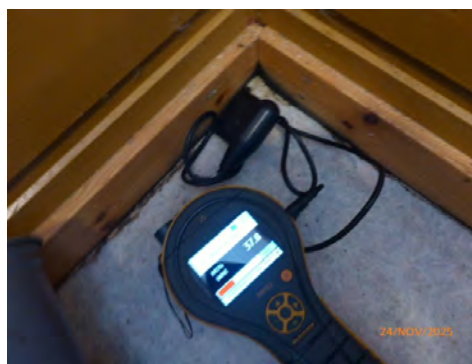
37,8%

- Det er gjennom målinger påvist høyt fuktnivå i trevegger i underetg./kjeller, det er derfor ikke foretatt hulltaking

Det er målt en fuktkvotient på 37,8 %, samt observert begynnende synlige skader på gulvlisten.

- Ytterligere undersøkelser må foretas for å få kartlagt tilstanden og omfanget på eventuelle skader.

Det bør iverksettes tiltak for å utbedre fuktskader og redusere fuktnivået i treveggene, for å unngå videre skadeutvikling, råte og muggsoppdannelse.

Det anbefales at sameiet foretar en grundigere vurdering av bygningsdelen, samt vurderer behov for ytterligere tilstandsvurdering og videre kostnader knyttet til dette.

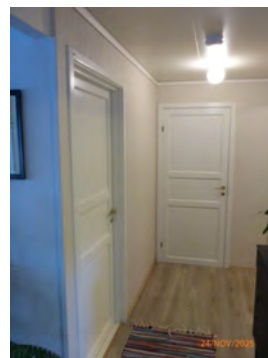
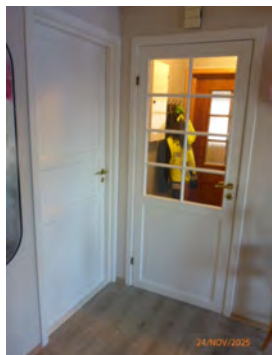
- Det er påvist avvik som tilsier at det bør foretas tiltak på enkelte dører.

Konsekvensen av manglende tiltak er redusert brukervennlighet, økt slitasje og risiko for skader på dør eller omkringliggende bygningsdeler.

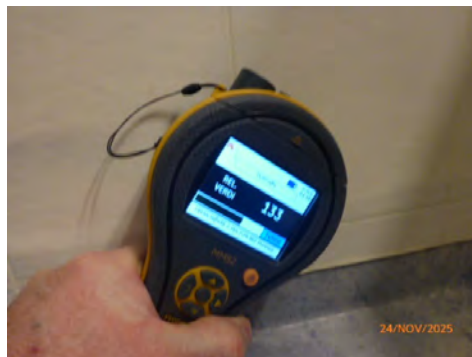
133 vegg mot soverom

Hulltaking er ikke foretatt da det ikke er fysisk mulig på grunn av tilliggende konstruksjoner.  
Det er tilstøtende boenhet mot nord, mur mot grunn i øst og vaskerom mot sør.  
Ved andre fuktundersøkelser enn hulltaking er det ikke påvist indikasjoner på fuktskader i gulv og vegg fra bruk av badet.

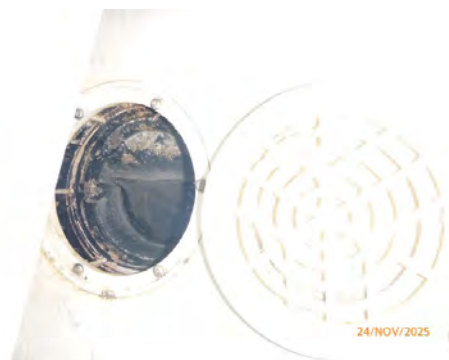
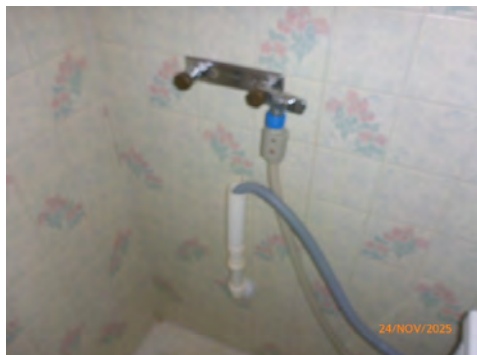
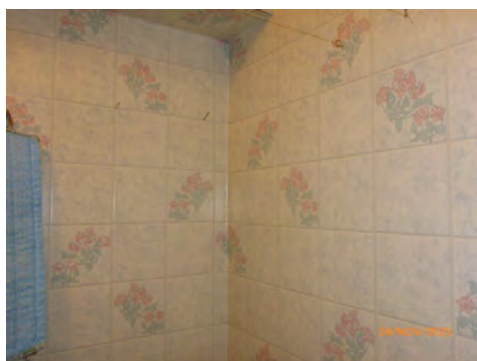
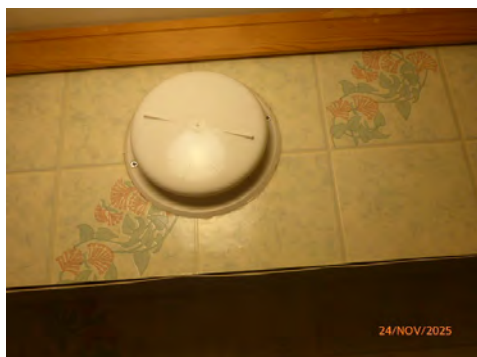
- Manglende oppgradering av våtrommet medfører høy risiko for at konstruksjonene ikke vil tåle vanlig bruk av vann eller lekkasjer. Dette kan føre til fuktskader på tilstøtende konstruksjoner.

Manglende dokumentasjon og avvik fra forskriftskrav medfører usikkerhet rundt utførelsen og økt risiko for skjulte feil og fuktskader.

Det anbefales å oppgradere våtrommet for å tilfredsstille dagens krav og sikre tilstrekkelig beskyttelse mot fuktskader.

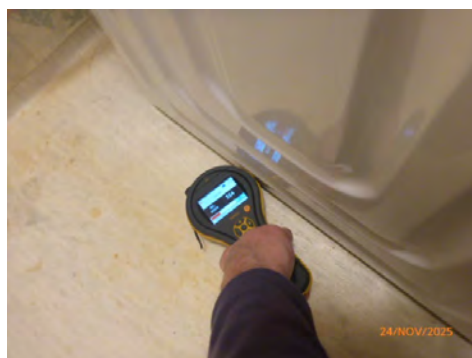
354 mot sluket

Ved andre fuktundersøkelser enn hulltaking er det ikke påvist indikasjoner på fuktskader i vegg, men det kan være avvik på gulvet ved sluket.

Forholdet bør holdes under oppsikt, og det anbefales jevnlig kontroll av området rundt sluket for å avdekke eventuelle fuktproblemer på et tidlig tidspunkt.

Dersom det oppdages tegn til fukt eller skade, bør videre undersøkelser og nødvendige utbedringer gjennomføres for å unngå risiko for fuktskader i konstruksjonen.

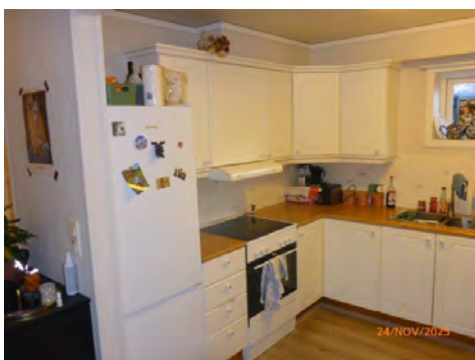
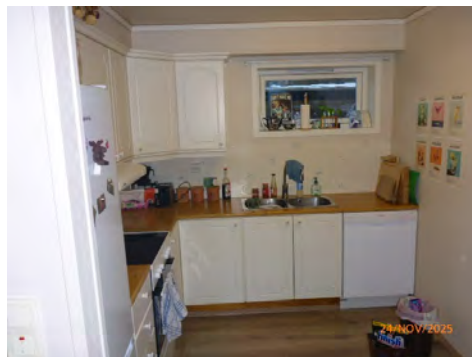
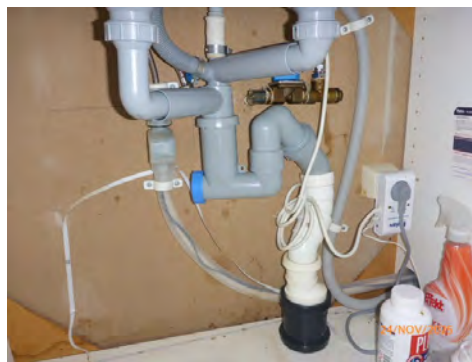
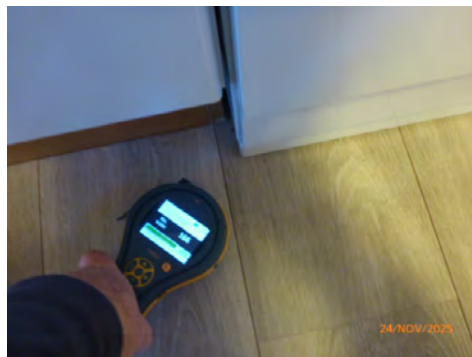
Fuktskader er observert på dørene under vasken.

Det er en mindre skade på tapetet ved oppvaskmaskinen.

Det bør vurderes å bytte ut dørene under vasken for å hindre videre skadeutvikling og opprettholde funksjon og estetikk.

Skaden på tapetet bør utbedres for å forhindre ytterligere forringelse og mulig fuktinntrengning.

Manglende vaskelist ved kjøleskap bør monteres for å beskytte omkringliggende overflater mot fukt og smuss.

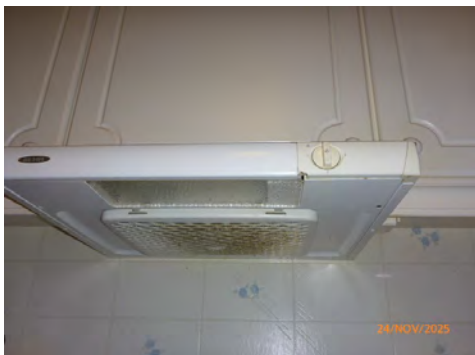
Det anbefales å installere nytt avtrekk med tilstrekkelig kapasitet, da dagens løsning har lav effekt og kun dekker kjøkkenet med avkast ut. Lav avtrekkseffekt kan føre til dårlig luftkvalitet, økt fuktbelastning og luktproblemer i boligen.

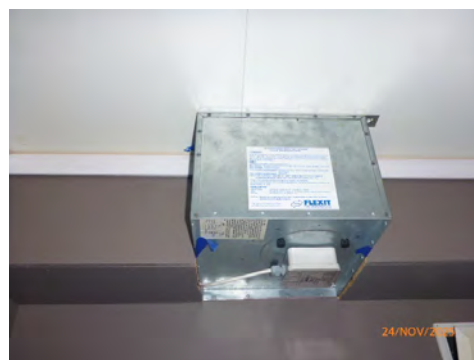
Det er et mekanisk avtrekk fra byggeåret. Dette avtrekket betjener kjøkken, bod/vaskerom og bad. Alt teknisk utstyr vil alltid være forbundet med stor usikkerhet og betydelige levetidsvariasjoner utover fabrikkgarantier.

Alder og begrenset effekt på eksisterende anlegg medfører økt usikkerhet rundt funksjon og levetid.

Det bør vurderes å installere nytt avtrekksanlegg for å sikre tilstrekkelig ventilasjon og redusere risikoen for dårlig innneklima og fuktskader som følge av utilstrekkelig luftutskifting.

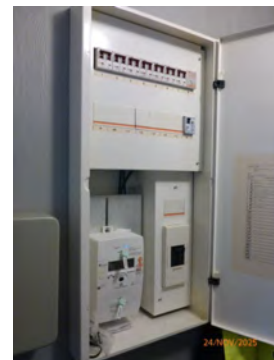
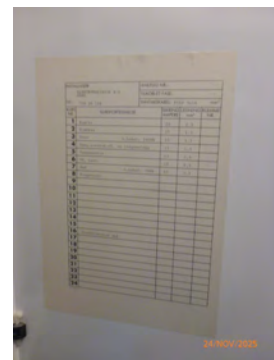
Undertegnede har ikke fagspesifikk elektrokompetanse. Ønskes det en kontroll og kommentar av anlegget, anbefales det kontaktet autorisert El-fagmann.  
Kostnader er for kontroll.

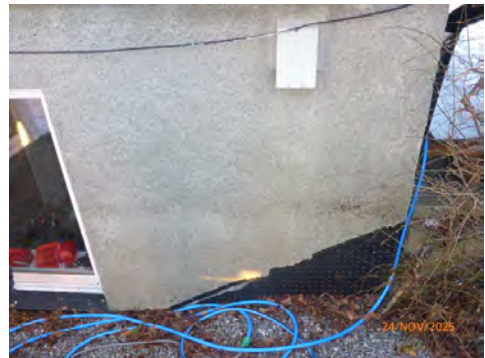
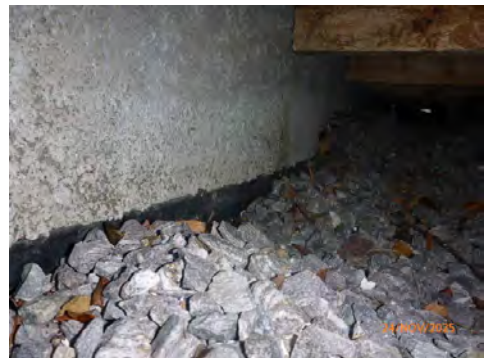
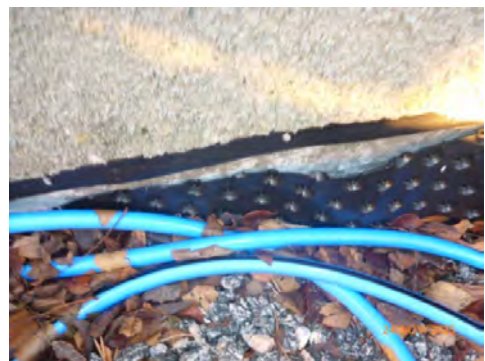
Dreneringen og fuktsikringen er fra 1992.

- Overvåk tilstanden jevnlig. For å få tilstandsgrad 0 eller 1 må dreneringen skiftes ut, men tidspunktet for når dette er nødvendig er vanskelig å si noe om. Bruken av underetg/kjeller vil og være avgjørende.
- Tiltak:

Det bør gjennomføres en nærmere vurdering av grunnmursplasten mot sør, og nødvendige utbedringer bør vurderes for å hindre ytterligere sig og potensiell fuktinntrengning i konstruksjonen. Konsekvensen av manglende tiltak kan være økt risiko for fuktskader og redusert levetid på bygningsdelen. Felles bygningsdel – det vises til sameiet for ytterligere tilstandsvurdering og eventuelle kostnader.

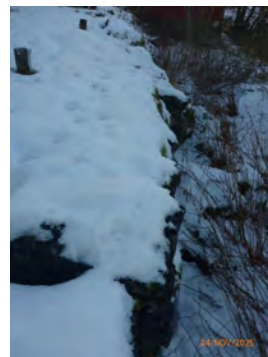
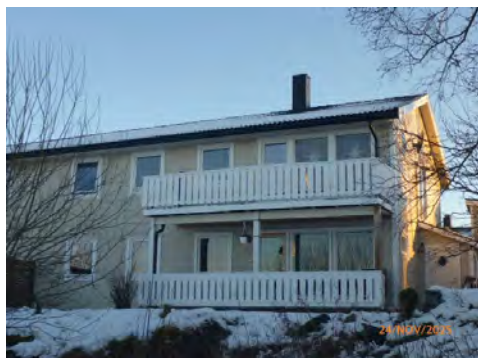
Bygningen har plass-støpt dekke på grunn og grunnmur i lettklinkerblokker. Store deler av murene er under terreng, og alle murer er innvendig kledd. Disse delene er derfor ikke tilgjengelige for besiktigelse. Ingen visuelle observasjoner av alvorlige sprekker eller setninger i synlige deler av grunnmurene.

Konsekvensen av manglende tiltak er økt risiko for vannansamling mot grunnmur, som kan føre til fukt- og vannskader på bygningskonstruksjonen.

Det anbefales at sameiet foretar en nærmere tilstandsvurdering og vurderer eventuelle kostnader knyttet til utbedring.

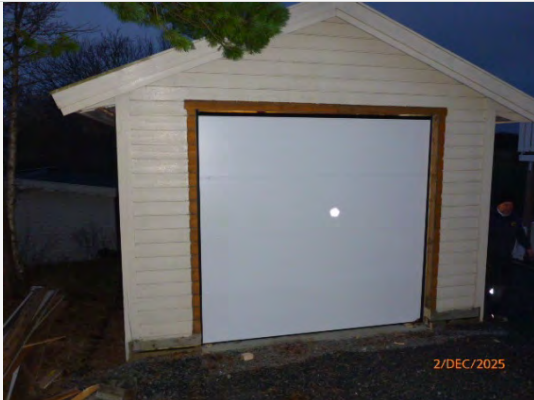
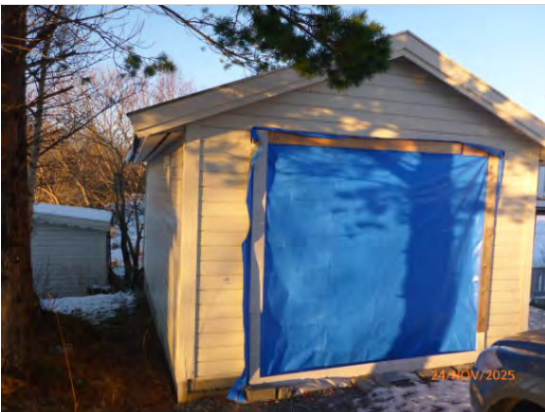
## Garasje

Bygget er ikke omtalt i meglerpakken slik det fremstår pr. i dag. Bygget er av variert tilstand og kvalitet, ytterligere tiltak og kostander er påregnelig.
