# Kirkehaugen 6 seksjon 3

# Tilstandsrapport

📍 Kirkehaugen 6, 8900 BRØNNØYSUND

Befaringsdato: 23.11.2023

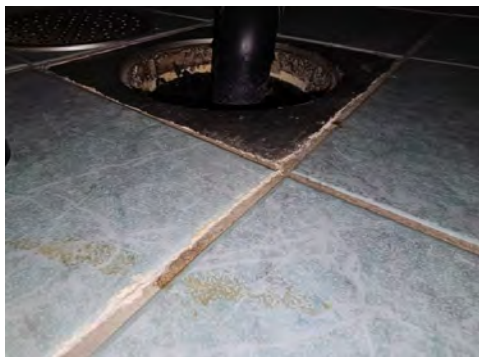
Sluk under dusjkabinett

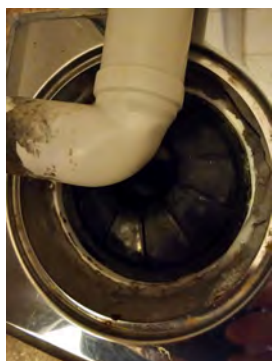
Sluk ved dusjkabinett og vaskemaskin

Ved renovering av våtrom anbefales alltid at membran fornyes.
