# Sverdrups vei 4

Enebolig

# Salgsoppgave

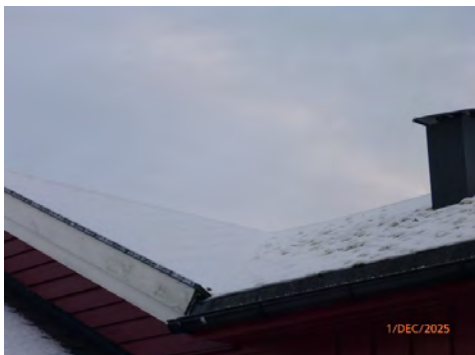
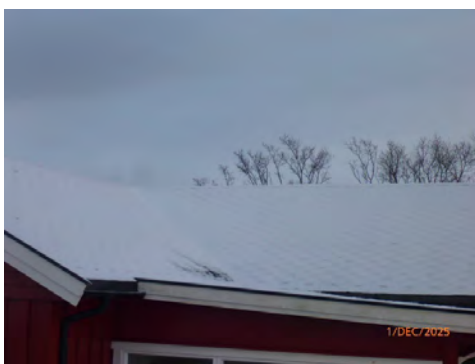
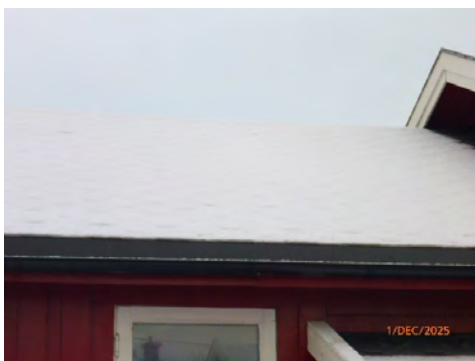
## TG 2 Nedløp og beslag

Det var ikke nedbør ved befaring, og renner/beslag er derfor ikke funksjonstestet.

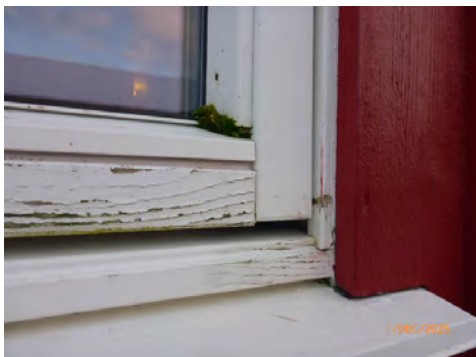
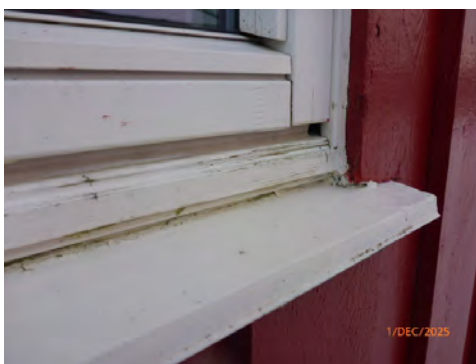
## ! TG 2 Vinduer

Bygningen har malte trevinduer med 3-lags glass fra rundt byggeår.

Videre utskifting av over 40 år gamle vinduer med trelags glass må påregnes.

**Kostnadsestimat: 20 000 - 100 000**

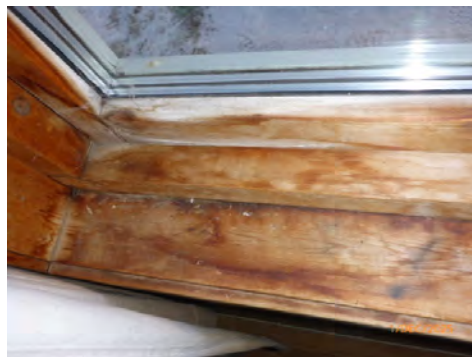
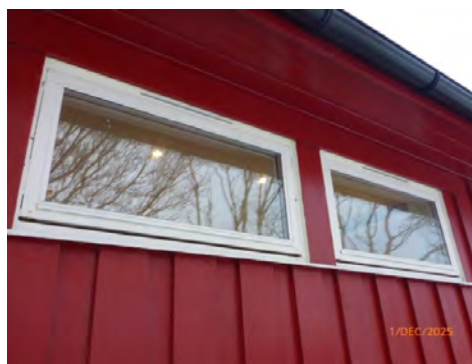
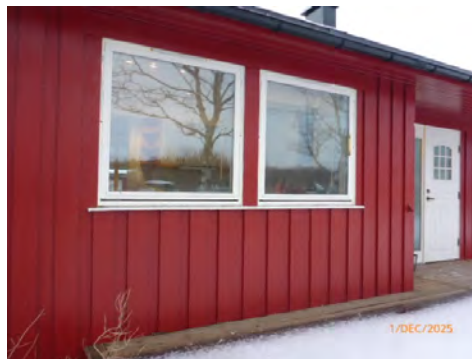
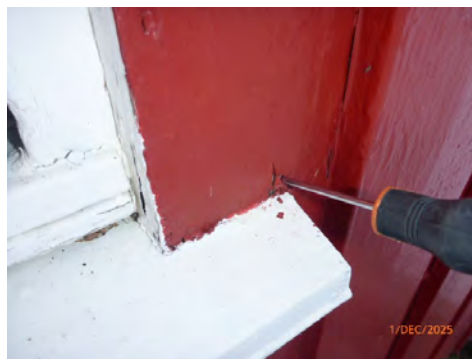
## ! TG 1 Vinduer 2006, 2019, 2020

Vinterhagen har trevinduer fra 2006 med 2-lags glass. Dette er aluminiumsbeslåtte vinduer.

Stuevindue i vest fra 2019 og stuevinduet i sør fra 2020 er trevinduer med 2-lags glass. Disse er også aluminiumsbeslåtte vinduer.

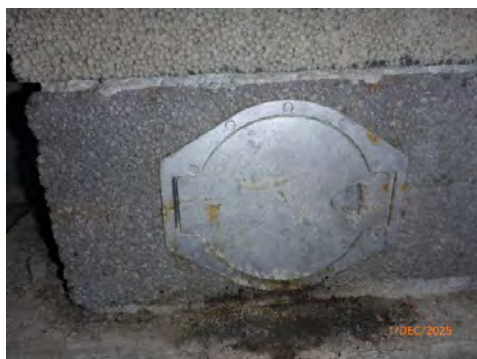
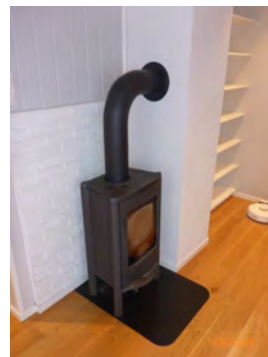
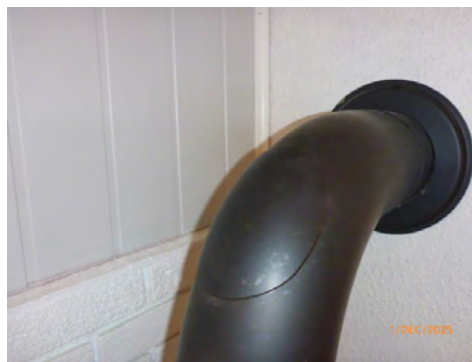
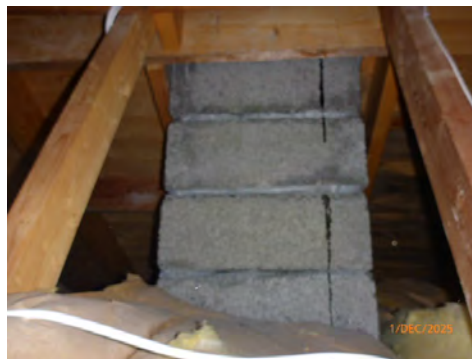
Feier har utført tilsyn med fyringsanlegget 11.11.2025. Det ble registrert totalt 2 avvik og 1 anmerkning.

Avvikene må utbedres innen fristen for å sikre forsvarlig og sikker bruk av fyringsanlegget, samt for å unngå brannfare og redusert funksjon. Anmerkningen bør også utbedres for å sikre at ovnen fungerer som forutsatt og for å forhindre ytterligere skader. Det vises til rapport fra feier for nærmere detaljer om nødvendige tiltak.

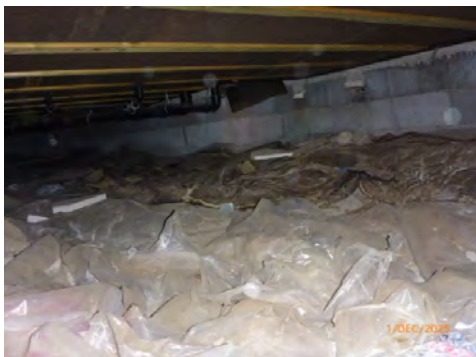
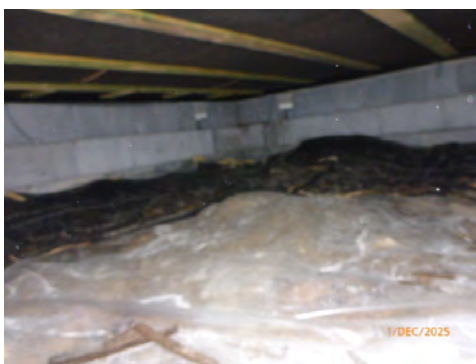
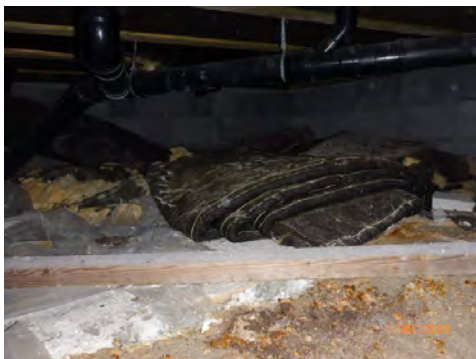
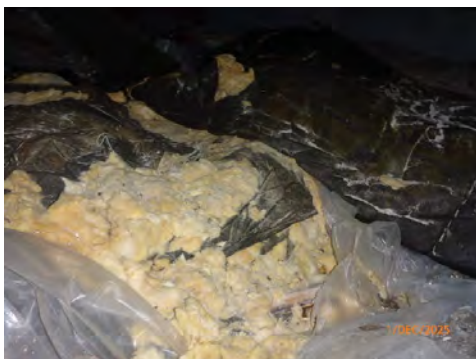
## ! TG 2 Krypkjeller

Bygningen har krypkjeller under trebjelkelag og stubbegulv. Adkomst til krypkjeller via luke i mur.

Manglende rydding og utilstrekkelig fuktsperre øker risikoen for fukt- og råteskader i bjelkelag og tilstøtende konstruksjoner. Tilstandsgrad er valgt ut fra ovennevnte forhold og konstruksjonstype.

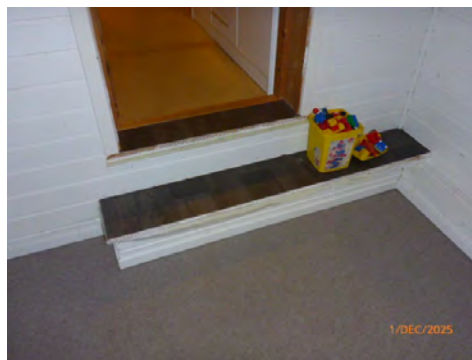
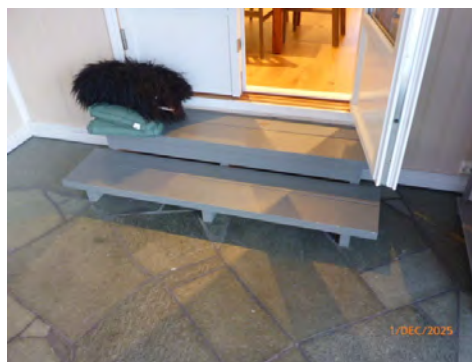
## ! TG 3 Innvendige trapper

For tilbygget fra ca. 1995 i sør, er det trinn ned til gulvet.  
I vinterhagen fra ca. 2007, er det også trinn ned til gulvet.

Rekkverk bør monteres for å lukke avviket. Manglende rekkverk medfører økt risiko for fall og personskader.

- Rekkverk må monteres for å lukke avviket.

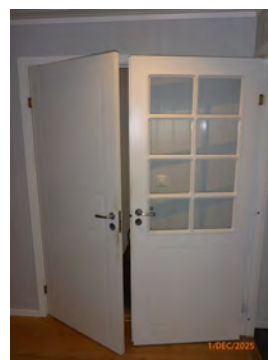
## ! TG 2 Innvendige dører

Innendig har boligen dører av variert kvalitet og opprinnelse.  
Det er noen tredører og flere profilerte lettdører.

- Det er påvist avvik som tilsier at det bør foretas tiltak på enkelte dører.
- Det er observert et lite hakk i et dørblad.

Det bør utbedres eller repareres hakk i dørbladet for å unngå videre skade og redusert estetisk kvalitet. Skaden kan medføre økt slitasje og forringet inntrykk av boligens innvendige overflater.

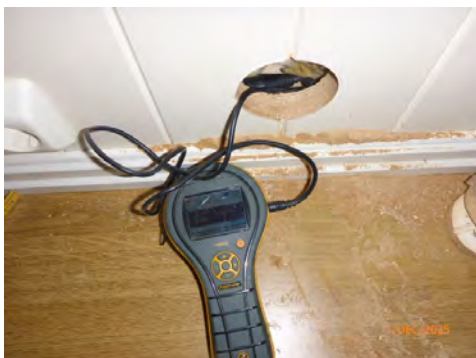
## ETASJE > VASKEROM

### ! TG 2 Gulvet

Fra krypkjelleren er det observert skader på papp, og noen stubbegulvsplater har falt ned.

Uavklarte skader kan medføre økt risiko for fukt- og råteskader, samt redusert levetid for konstruksjonen.

Det bør gjennomføres ytterligere undersøkelser, inkludert åpning av konstruksjonen, for å avdekke årsaken til skadene på papp og stubbegulvsplater.

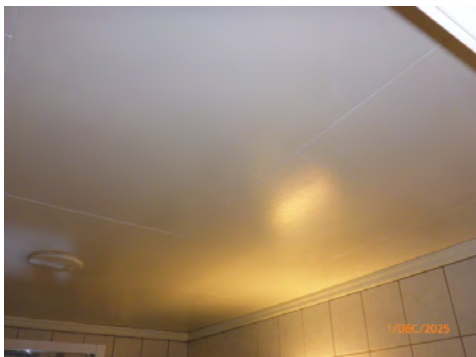
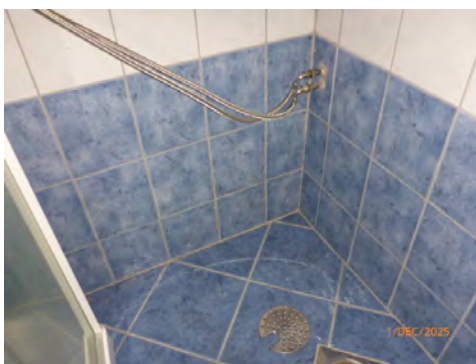
ETASJE > BAD

## ! TG 2 Overflater Gulv

- Det er påvist at noen fliser har bom (hulrom under).
- Det er påvist avvik i fallforhold til sluk i forhold til krav i forskrift på byggetidspunktet.

- Til tross for avviket i fall/høydeforskjell til sluk, vil gulvet fortsatt kunne lede vann mot sluket, men med redusert effektivitet. Dette kan potensielt øke risikoen for vannansamling i enkelte områder av badet.
- Selv om bom eller hullid ikke alltid er et umiddelbart problem, bør det overvåkes nøye før eventuell utvikling i sprekker i flisfuger e.l. oppstår. Dette må en foreta tiltak for, for å begrense utviklingen.

Det bør utbedres fallforhold mot sluk og etableres oppbrett av membran ved dør for å redusere risiko for vannskader i tilstøtende konstruksjoner.

Bom under fliser bør utbedres for å hindre at fliser løsner eller at det oppstår ytterligere skader på gulvet.

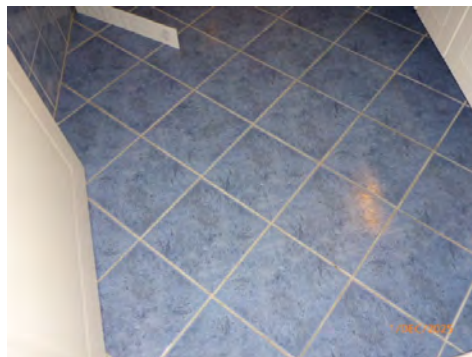
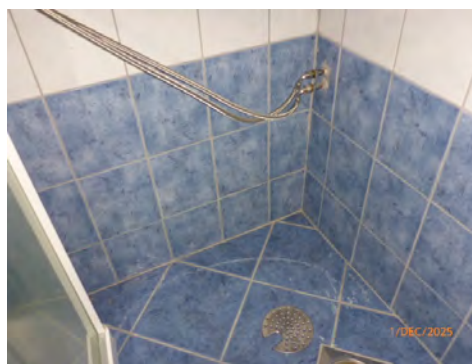
ETASJE > BAD

## ! TG 2 Sluk, membran og tettesjikt

Det er en uavklart situasjon med en skade i gulvet under våtrommene. Årsaken til denne skaden er ukjent. Det ble ikke registrert aktive lekkasjer ved befaringen.

Det er usikkert om skaden oppsto før badet ble renoveret rundt år 2000.

Uavklart skade kan medføre økt risiko for skjulte fuktskader og følgeskader i konstruksjonen.

Det bør gjennomføres ytterligere undersøkelser, inkludert åpning av konstruksjonen, for å avklare skadeomfang og årsak til skaden under gulvet.

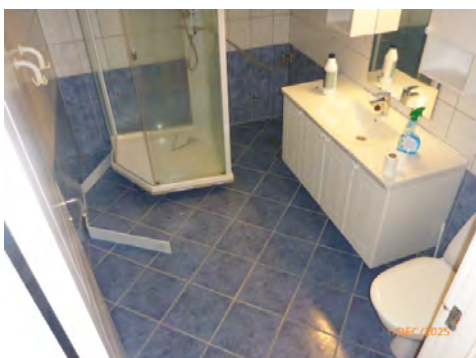
ETASJE > BAD

## ! TG 2 Ventilasjon

Det anbefales å montere mekanisk avtrekk for å forbedre luftutskiftingen og redusere risikoen for fuktskader og dårlig innelima. Manglende tiltak kan føre til økt risiko for mugg- og fuktrelaterte problemer.

- Elektrisk avtrekksvifte bør monteres for å lukke avviket.

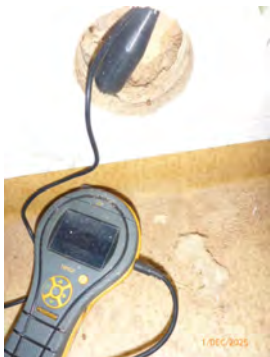
## ETASJE > BAD

### ! TG 2 Gulvet

Fra krypkjelleren er det observert skader på papp, og noen stubbegulvsplater har falt ned.

Uavklarte skader kan medføre økt risiko for fukt- og råteskader, som igjen kan svekke konstruksjonen og føre til økte utbedringskostnader. Kostnader gjelder for videre undersøkelser.

Det bør gjennomføres ytterligere undersøkelser, inkludert åpning av konstruksjonen, for å avdekke årsaken til skadene på papp og nedfalte stubbegulvsplater.

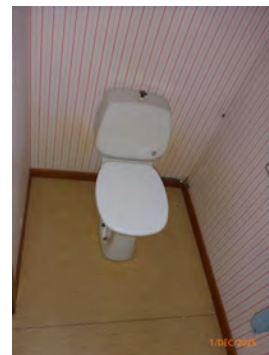
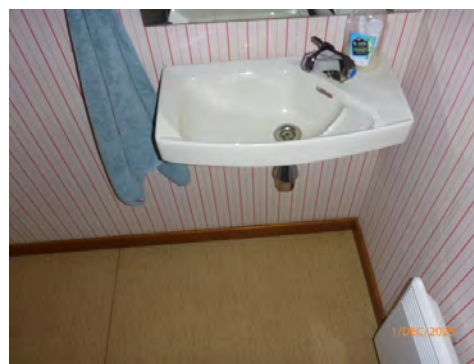
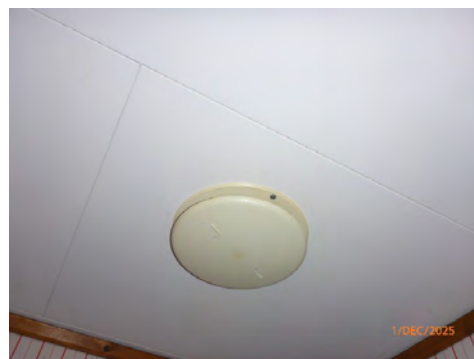
## TEKNISKE INSTALLASJONER

### ! TG 2 Vannledninger

- Det er ikke behov for utbedringstiltak siden anlegget fungerer i dag, men ut ifra alder kan skader plutselig oppstå på eldre anlegg.
- I forbindelse med oppgradering av våtrom vil det være naturlig med utskifting av rør.

Konsekvensen av manglende kontroll og høy alder på rørene er økt risiko for lekkasjer eller andre skader, som kan medføre vannskader på bygningen og økte utbedringskostnader.

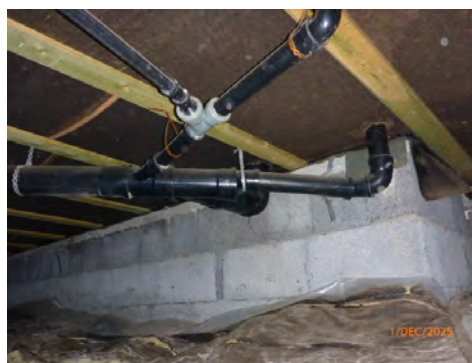
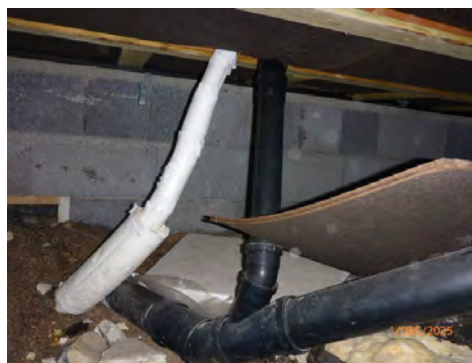
Kostander er for kontroll fra krypkjeller.

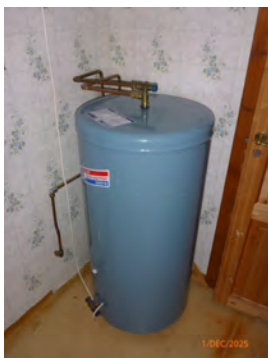
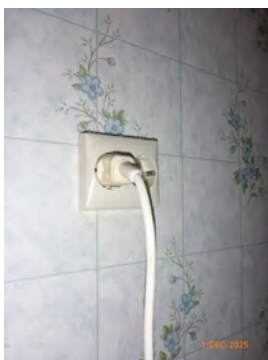
- Det er ikke behov for utbedringstiltak siden tanken fungerer i dag, men ut ifra alder kan skader plutselig oppstå på eldre tanker.
- Det bør etableres tilfredsstillende el-tilkobling etter gjeldende forskrift.

På grunn av tankens alder bør det også vurderes utskifting, da eldre tanker har økt risiko for plutselige skader og lekkasjer.

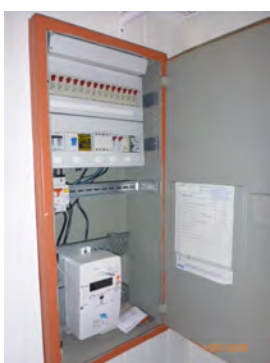
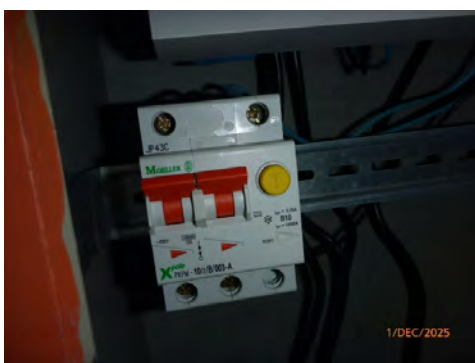
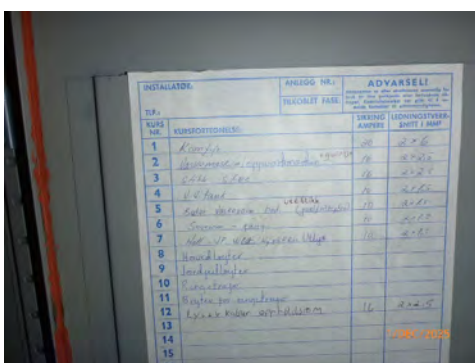
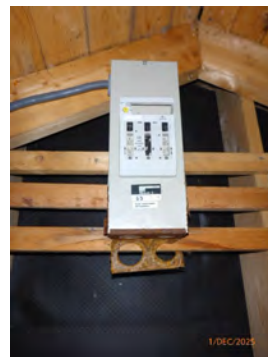
**Ja Det er utført i 2004 utført en stikkprøve basert kontroll. Det ble avdekket avvik på inntaket.**

En sikring uten navn i skapet. Skade på bryter og noen kabler uten trekkør på kaldt loft.

Det er påregnelig med kostnader ut over kontroll.

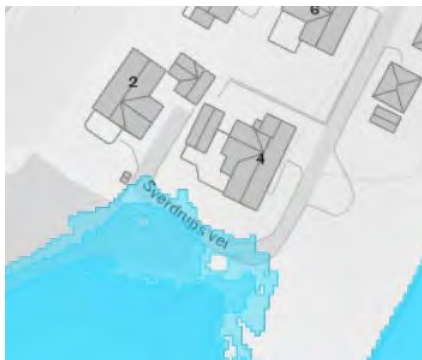
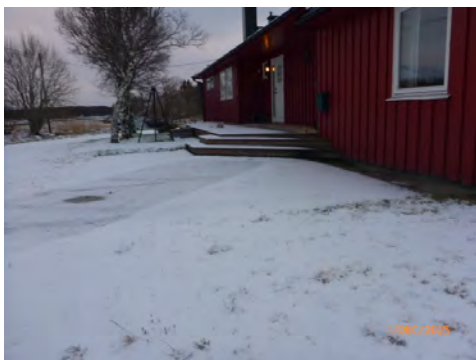
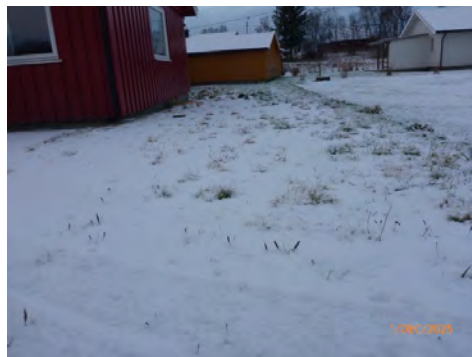
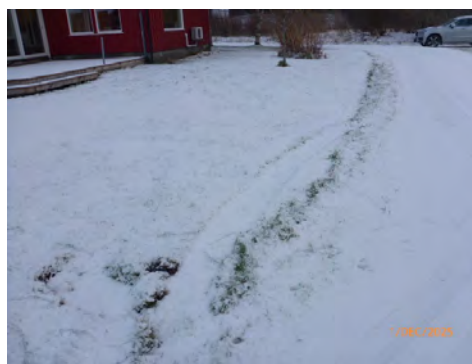
Manglende tiltak kan føre til økt fuktbelastning på byggegrop og krypkjeller, med risiko for vanninntrengning og fuktskader på konstruksjonen.

Kontakt kommunen for vurdering av aktsomhetsområde for stormflo, da dette kan påvirke fremtidige byggesaker.

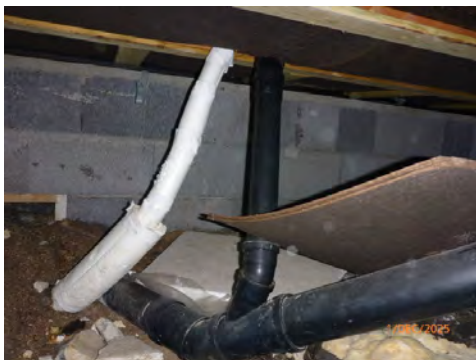
Vann og avløpsrør inn/ut av krypkjeller

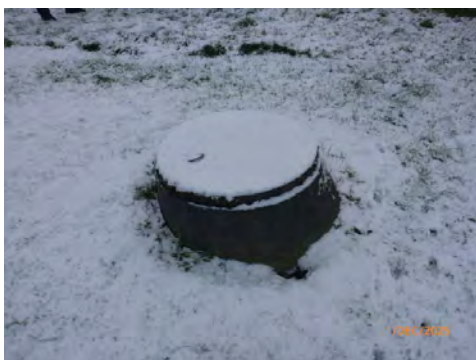
Kum i nord hos nabo

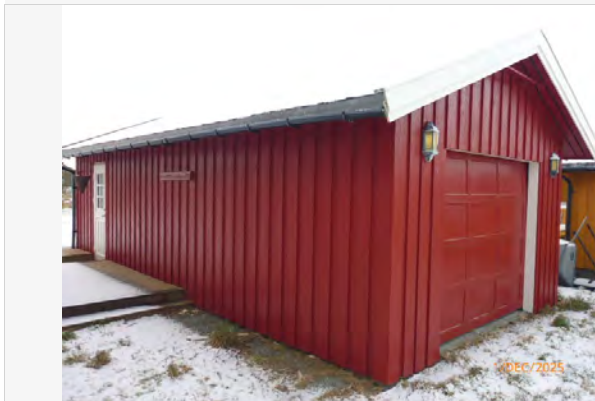
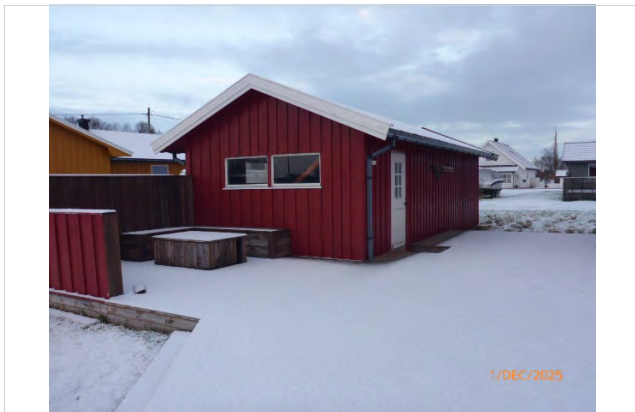
Plass-støpt dekke på grunn, ikke ringmur, yttervegger ned på det støpte dekke. Vegger i bindingsverk med stående kledning. Liten avstand til terreng, det finnes kledning med råteskader. Saltak teknet med pappshingel fra byggeår, snødekt med befaringsplatt. Plast i renner og nedløp, flere skjeve takrenner med nedbøyning.

Bygget trenger noe renovering.
