# SIVERT NIELSENS GT 3

8904 Brønnøysund

# Tilstandsrapport

Befaringsdato: 21.05.2025

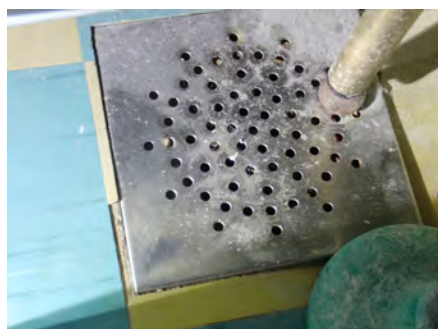
- Sluket må sjekkes og rengjøres jevnlig.
- Eldre sluk av støpejern er ofte utsatt for rust som kan medføre lekkasjer. Eventuelle lekkasjer kan medføre fuktskader på tilliggende konstruksjoner.
- Eldre sluk av plast er ofte utsatt for lekkasjer og særlig i overganger. Eventuelle lekkasjer kan medføre fuktskader på tilliggende konstruksjoner.

Med bakgrunn i alder på underliggende fuktsikring anbefales det fremtidig bruk med dusjkabinett.
