# Høgåsveien 2

Takst kr 5.250.000,-

Befaringsdato: 06.11.2023

Rapportdato: 27.11.2023

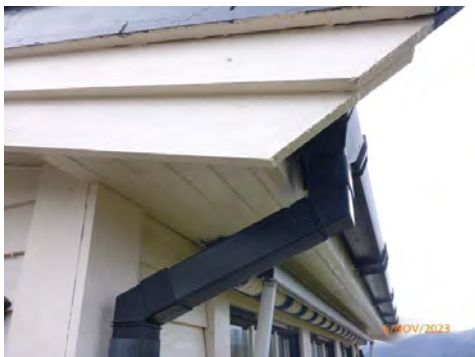
## ! TG 2 Nedløp og beslag

Takrenner og nedløp i plast i hovedsak fra 1993. Vannbordbeslag montert. Pipehatt fra 1993.

Vurder nytt pipebelag etter hvert. Regelmessig rensing av takrenner må utføres. For ytterligere kontroll/risikovurdering takstige, kontakt ditt stedlige brann og feietilsyn.

Kostnadsestimat: 10 000 - 50 000

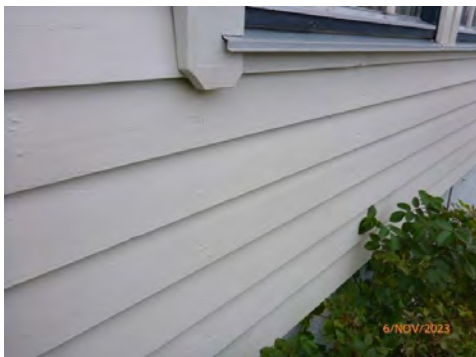
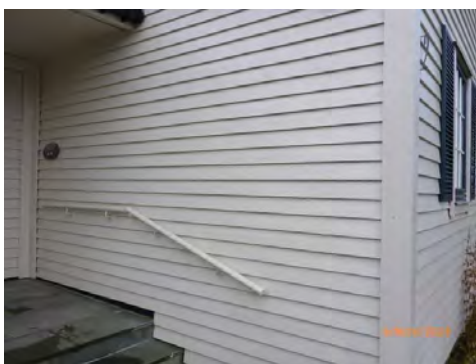
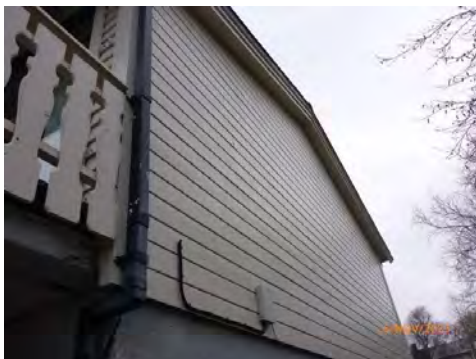
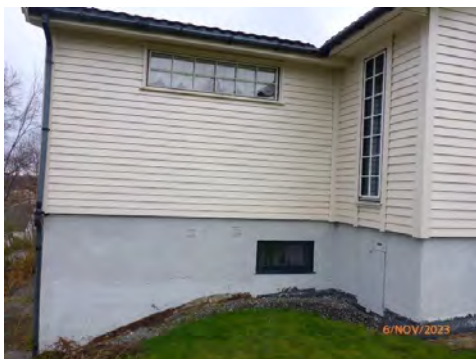
## ! TG 2 Veggkonstruksjon - 2

Deler av liggende bordkledning med variert opprinnelse.

- Det bør foretas tiltak for å bedre lufting av kledningen.

**Kostnadsestimat: Under 10 000**

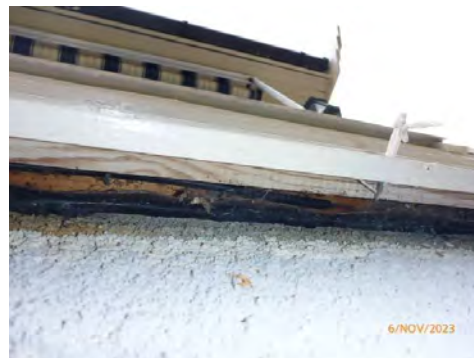
## ! TG 2 Takkonstruksjon/Loft

Takkonstruksjonen har plassbygget saltak for hovedbygget med kaldt loft. Skråtak i øst med isolerte taksider.

Området ved pipe og over kjølerommet holdes under oppsikt.

**Kostnadsestimat: Ingen umiddelbar kostnad**

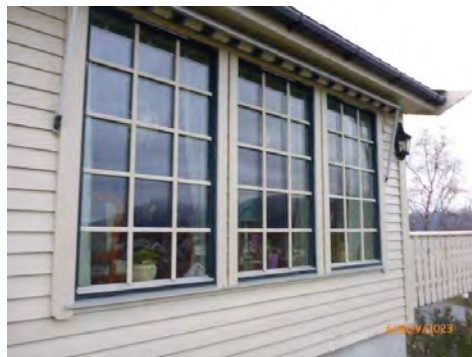
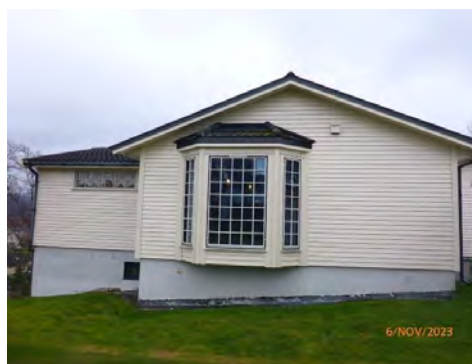
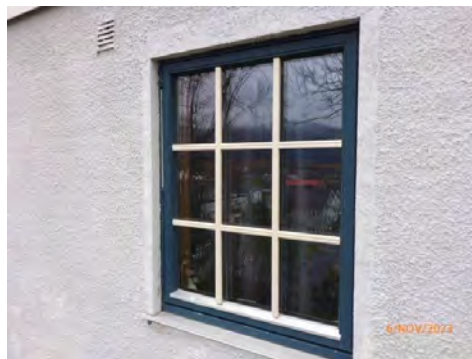
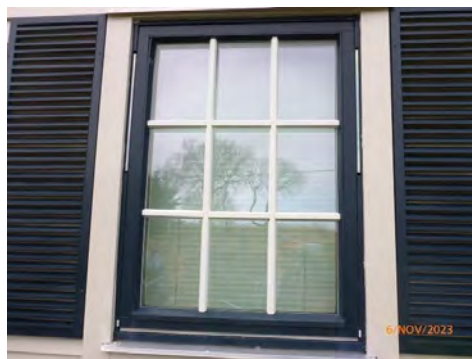
## ! TG 2 Vinduer - 2

Bygningen har malte trevinduer med 2-lags glass i kjellerstuen fra 80-tallet og et gammelt vindu på stue i nordøst fra slutten av 50-tallet. Det er også noen trevinduer med koblet glass fra byggeår.

Bør skiftes ved fremtidig renovering.

**Kostnadsestimat: Ingen umiddelbar kostnad**

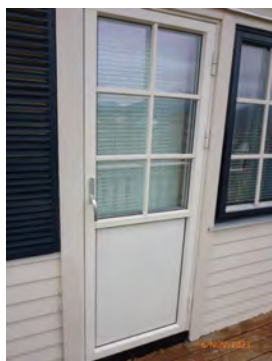
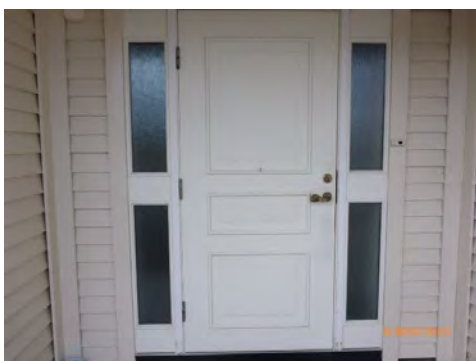
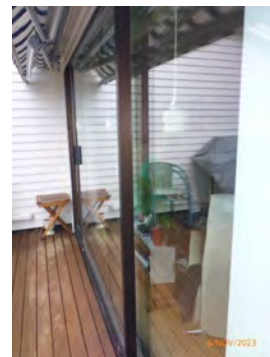
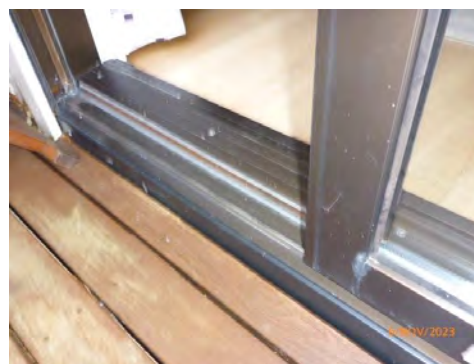
## ! TG 2 Dør sokkel

Bygningen har teak hovedytterdør og sidefelt, trelags glass.

Montere beslag under dør.

**Kostnadsestimat: Under 10 000**

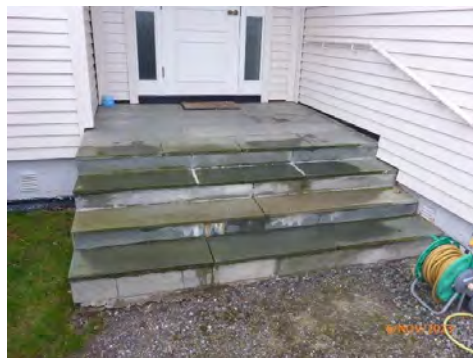
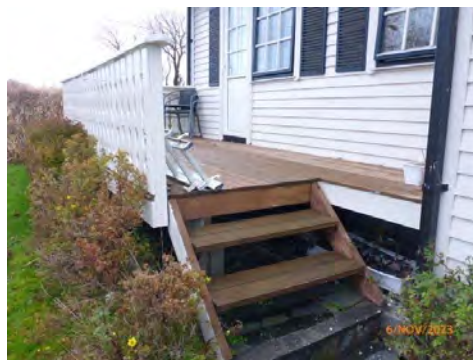
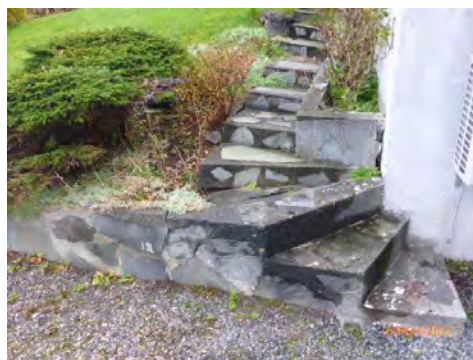
Flere løse skiferheller på trapp ved hovedinngang og skade på tapp på terreng.

- Rekkverk må monteres for å lukke avviket.
- Andre tiltak:

Feste skiferheller. Vurder ny trapp på terreng ved mur.

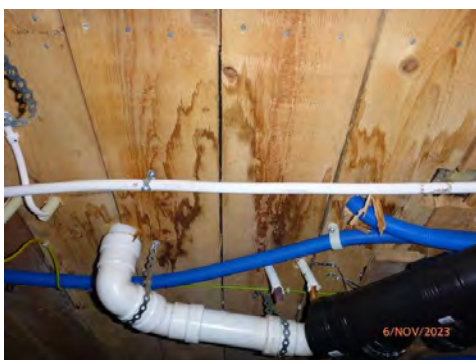
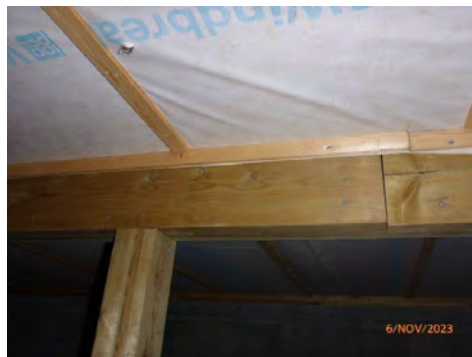
Etasjeskiller er av trebjelkelag. Fuktmerker mot krypkjeller under hovedbygget, tørt ved befarings, antatt fra før badet ble renoveret.

Etabler ekstra føyke eller egen lask over skjøt.

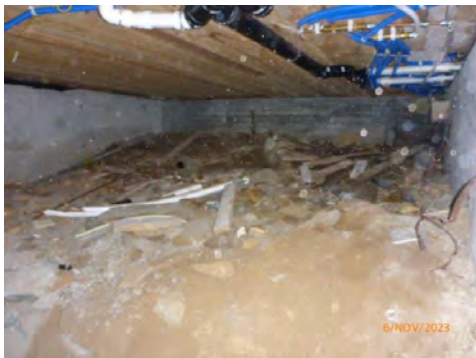
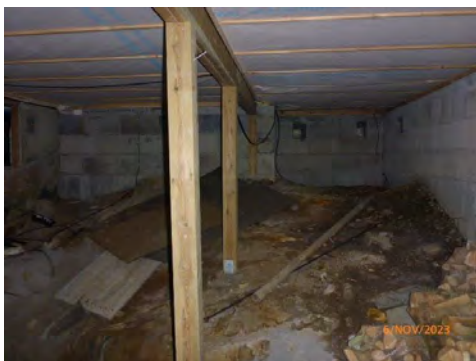
## ! TG 2 Kryp kjeller

Bygningen har krypkjeller under trebjelkelag og stubbegulv fra byggeår og 2003 for tilbygget.

- Bedre ventilering må etableres.

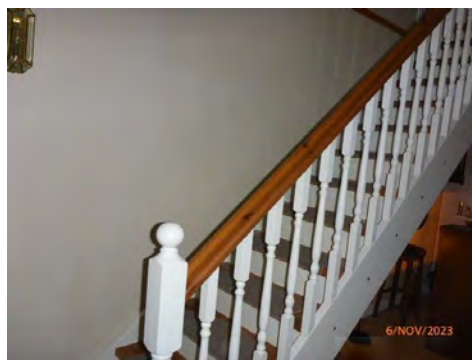
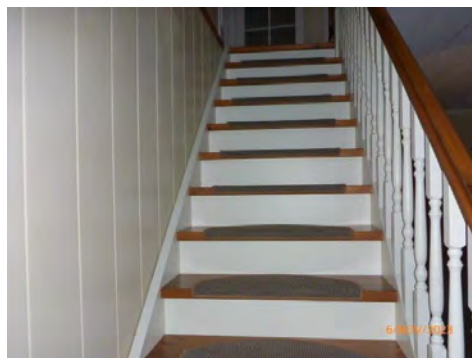
## ! TG 2 Innvendige trapper

Boligen har malt tretrapp.

- Håndløper bør monteres, men det var ikke krav på byggetidspunktet.

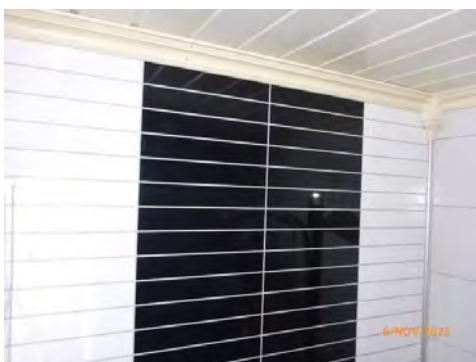
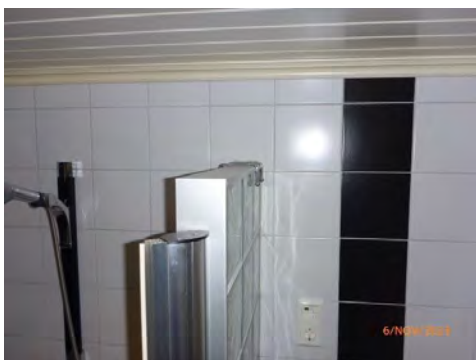
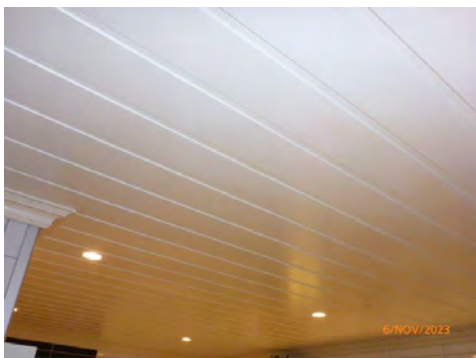
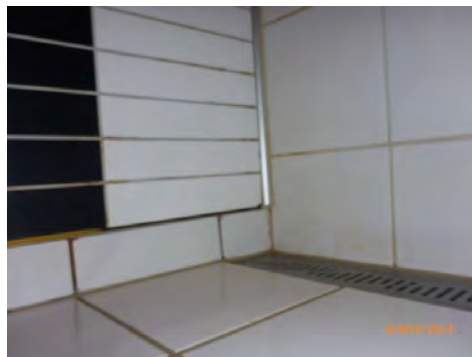
- Det er vindu/dør med ikke fuktbestandige materialer i våtsonen (ved vask, dusj, badekar, osv.), løsningen eller byggematerialet er uegnet

Unngå vannsprut i vinduet.

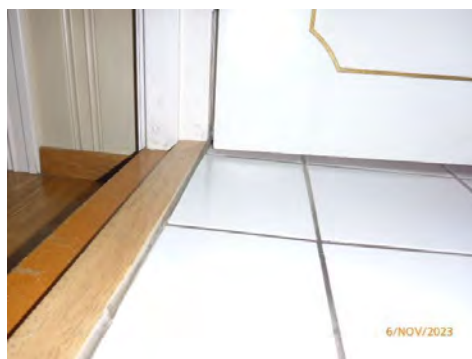
### TG 2 Overflater Gulv

- Det er påvist at noen fliser har bom (hulrom under).
- Det er påvist at høydeforskjell fra topp slukrist til gulv/synlig topp membran ved dørterskel er mindre enn 25 mm.
- Det er påvist avvik i fallforhold til sluk i forhold til krav i forskrift på byggetidspunktet.
- Det er mulighet for at det kan forekomme vannlekkasje på våtrommet hvor vann ikke vil gå til sluk.

- Våtrommet fungerer med dette avviket.

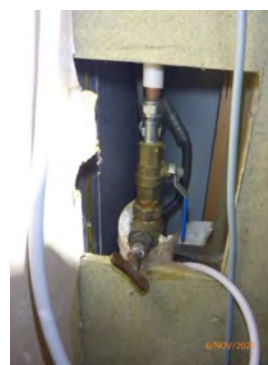
Innv. stoppekran

### ! TG 1 Vannledninger

Ingen dokumentasjon vedrørende vvs er fremlagt eller kontrollert. Innvendige vannledninger er av kobber, kobber med plastkapper og plastrør. Installasjon av svært variert opprinnelse. Undertegnede har ikke fagspesifikk rørleggerkompetanse. Ønskes det en grundig kontroll og kommentar av anlegget, anbefales det kontaktet autorisert rørlegger.

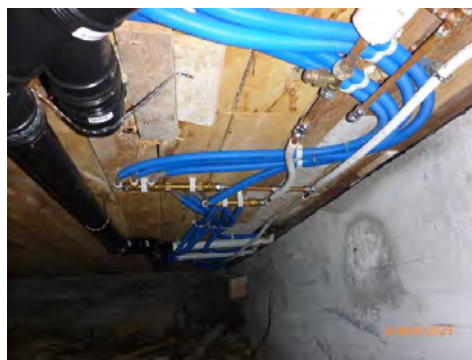
Plastrør og kobberør.

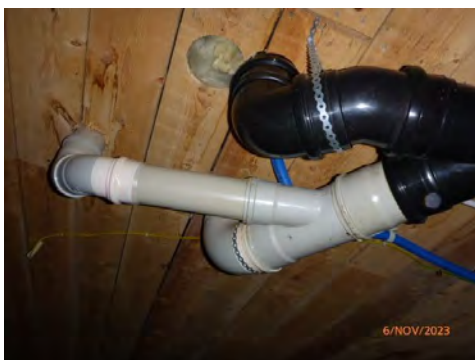
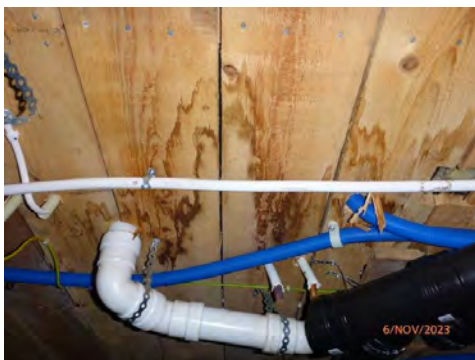
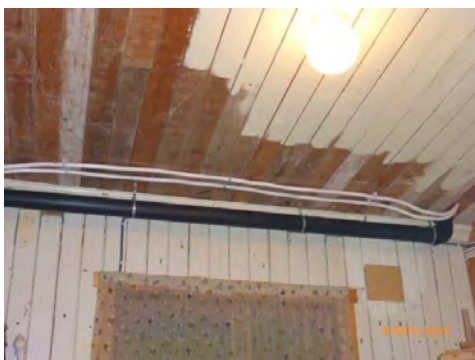
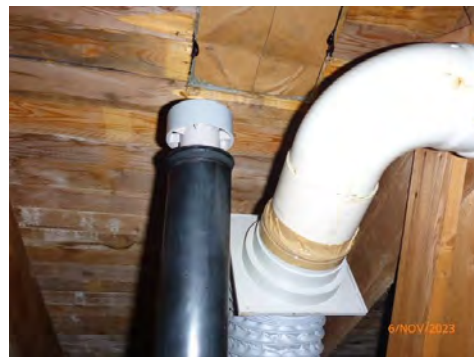
### ! TG 2 Avløpsrør

Ingen dokumentasjon vedrørende vvs er fremlagt eller kontrollert. Det er avløpsrør av plast med variert opprinnelse, sist fra ca. 2003 og 2010. Det er påregnelig at det kan finnes eldre avløpsrør i anlegget.

- Det er ikke behov for utbedringstiltak siden anlegget fungerer i dag, men ut ifra alder kan skader plutselig oppstå på eldre anlegg.

Undertegnede har ikke fagspesifikk rørleggerkompetanse. Ønskes det en grundig kontroll og kommentar av anlegget, anbefales det kontaktet autorisert rørlegger.

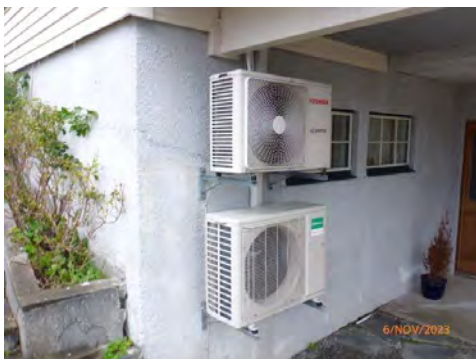
Luft til luft varmepumpe fra 2021. En eldre pumpe er pr. i dag koblet ut, status ukjent.

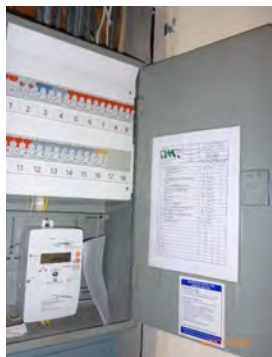
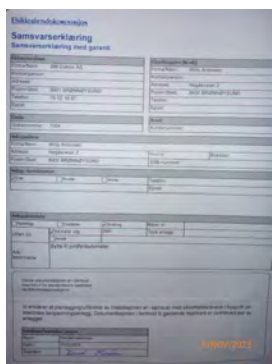
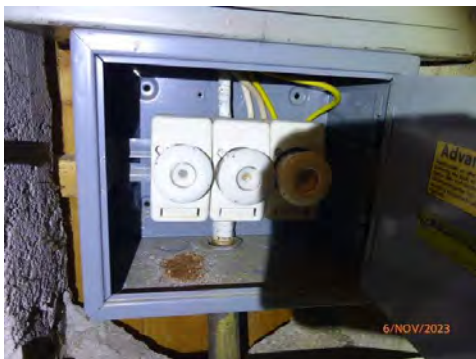
**Rust i skapet til hovedinntaket, årsak ukjent.**

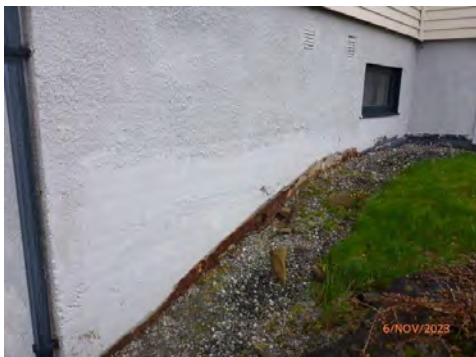
Det er ikke foretatt geotekniske undersøkelser, grunnundersøkelser. Byggegrunn antatt bestående av fjell og sprengsteinsfylling. Støpt plate på mark foran inngang i sokkel, sprekker og riss i denne. Om dette skyldes dårlig grunnarbeider eller andre forhold, er ukjent. Ingen visuelle observasjoner ved befaring på større negative avvik i byggegrunn.

Dreneringen om denne finnes er fra 1968. Ingen moderne fuktsikring på opprinnelige kjellermurer. Observert asfaltmasser på mur fra byggeår og noen bølgeblikkplater på mur mot nord.

- Det mangler, eller på grunn av alder er det sannsynlig at det mangler, utvendig fuktsikring av grunnmuren ved kjeller/underetasje.
- Mer enn halvparten av forventet levetid på drenering er overskredet.

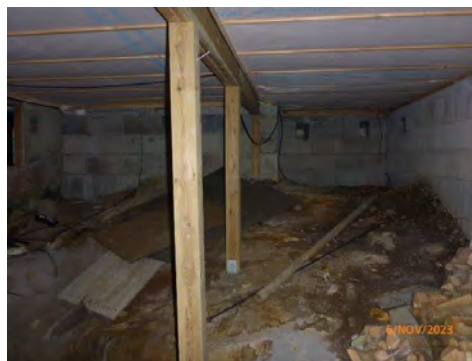
## ! TG 2 Grunnmur og fundamenter

Bygningen har støpt dekke på grunn og betonggrunnmur og ringmur fra byggeår.

- Det er registrert skråriss som er symptom på setninger.

Stedvis noen mindre sprekker og riss, oppfattes som normalt med tanke på konstruksjon og alder.

Vurder utbedringer av sprekker/riss i murene.

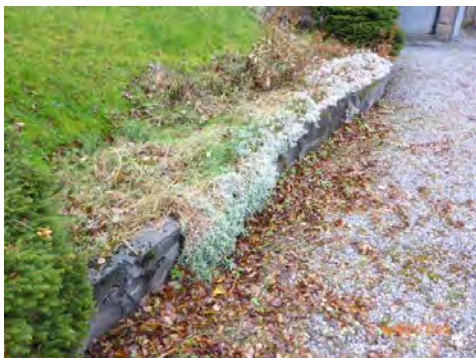
## ! TG 3 Forstøtningsmur

Forstøtningsmur ved sokkel er av stein og betong.

- Det er påvist større sprekker og/eller skjevheter i muren.

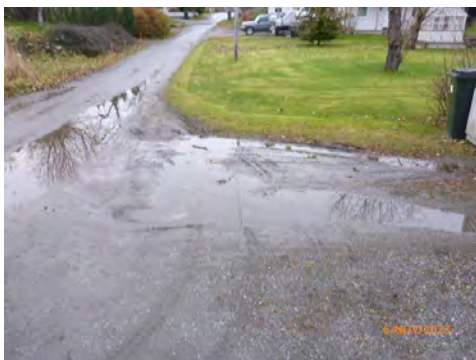
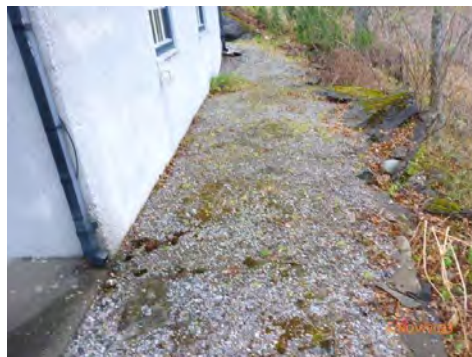
## ! TG 2 Terrenghforhold

Eiendommen ligger på kanten av en sør-sørvestvendt helning.

Det er ikke opparbeidet tilfredsstillende fall på terreng fra murene. Dette kan føre til unødig fuktbelastning av byggegrøp ved manglende bortledning av overflatevann fra nedbør og snø.

Det bør opparbeides fall på terreng i 1:50 i tre meters bredde fra murene.

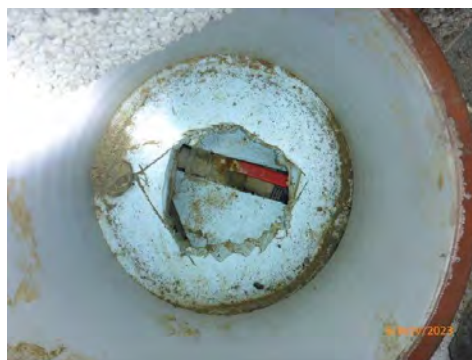
## ! TG 1 Utvendige vann- og avløpsledninger

Utvendige avløpsrør er i dag av plast. Utvendige avløpsledninger er opplyst fra 2009, da betongrør ble byttet til plastrør frem til sluk på vaskerom. Det er offentlig avløp via private stikkledninger og utvendige vannledninger kan være av plast. Utvendige vannledninger til kum i krypkjeller antas å være fra 2009, og offentlig vannforsyning via private stikkledninger.

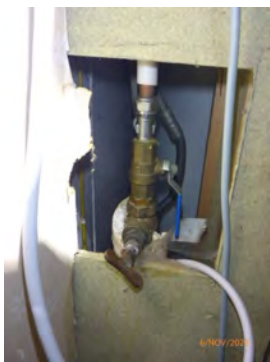
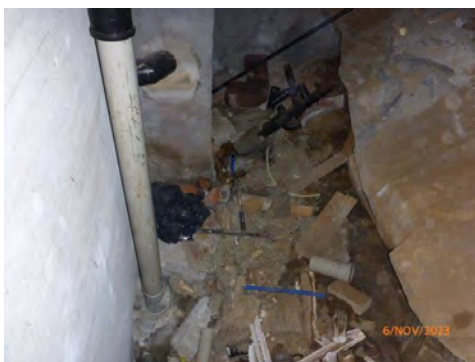
## ! TG 2 Utv. vann- og avløp byggeår

Utvendige avløpsrør fra byggeår om dette finnes, er av betong. Utvendige vannledninger fra 1968 er av jernrør, gjelder sannsynlig vis frem til innvendig stoppekran på vaskerommet.

- Det er ikke behov for utbedringstiltak siden anlegget fungerer i dag, men ut ifra alder kan skader plutselig oppstå på eldre anlegg.
