# Rørliveien 17

Fritidsbolig

# Tilstandsrapport

## FRITIDSBOLIG

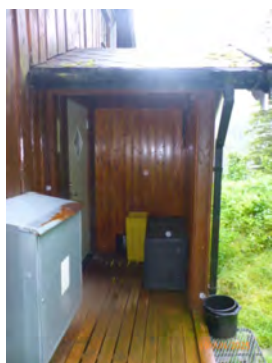
Ved hovedinngang

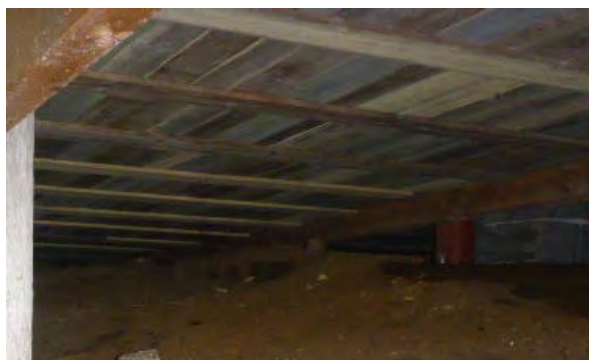
## ! TG 2 Radon

Hytten er oppført på søyler over terreng, dette reduserer risikoen for eksponering av radongasser.

- Det bør gjennomføres radonmålinger.

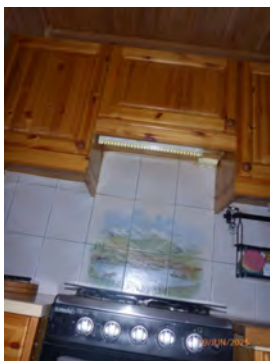
- Mekanisk avtrekk bør etableres.
- Uten forsert avtrekk fra kokesonen kan matos og forurensninger fra matlaging spre seg i boligen, noe som blant annet forringer inneklimate.

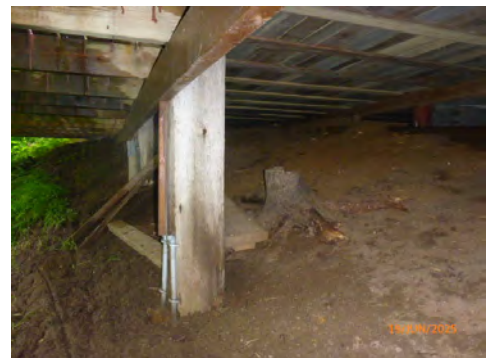
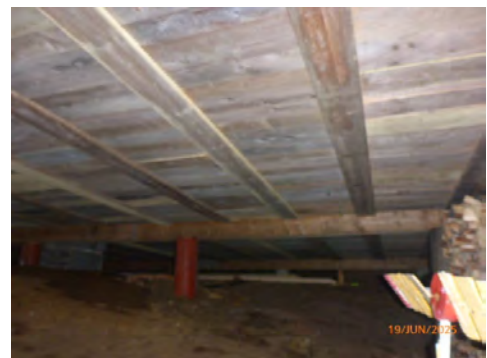
Holdes under oppsikt. Ved eventuelt kommende behov, bør treverk erstattes og det mures opp pilarblokker mot fjell/grunn

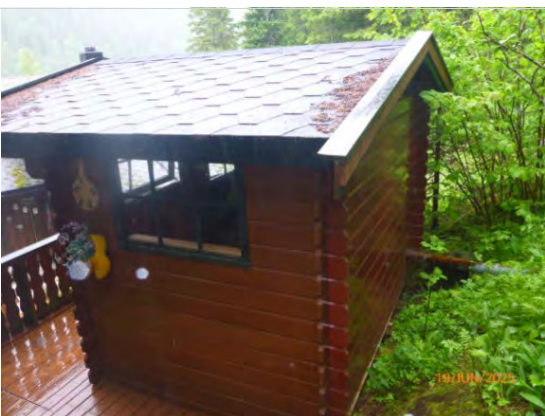
Slike bygg er lite tilpasset et værhardt klima som her, noe fuktgjennomslag i vegger. Ikke takrenner.
