# Kirkehaugen 6 seksjon 3

# Tilstandsrapport

Befaringsdato: 04.04.2025

Rapportdato: 14.05.2025

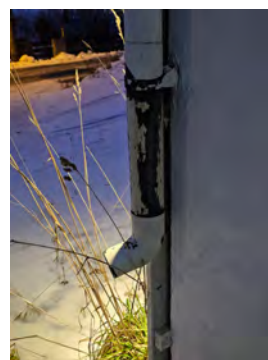
Taknedløp er ikke ført til rør i bakken

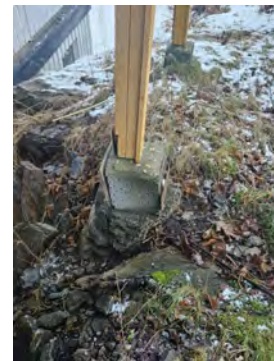
Søyle virker å være dårlig festet i bakken

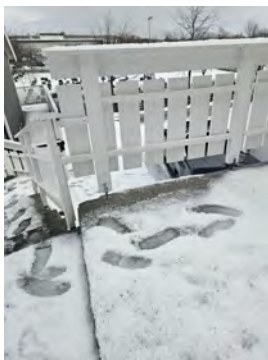
Åpning mellom rekkverk og terrasse er over 10cm

Det anbefales at åpningen reduseres til under 10cm

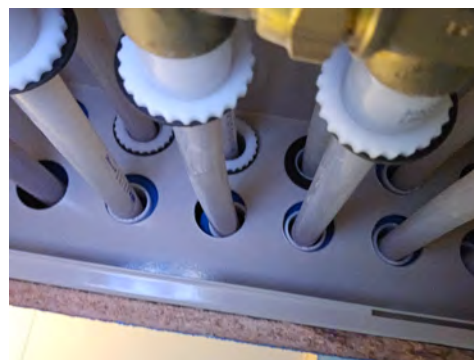
Rørmuffer er ikke festet i skap

Skap for rør-i-rør må utbedres slik at vannskade ikke oppstår.

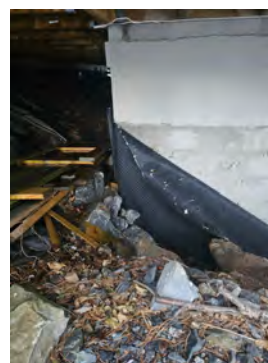
Noe løs grunnmursplast mot sør.

Muren bør pusses.  
Grunnmursplasten bør festes.
