# Nordstrømveien 8

Enebolig

# Tilstandsrapport

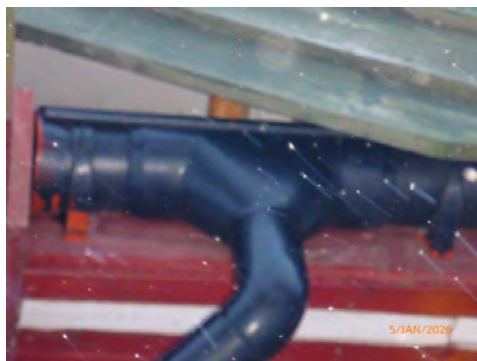
Plastrenne

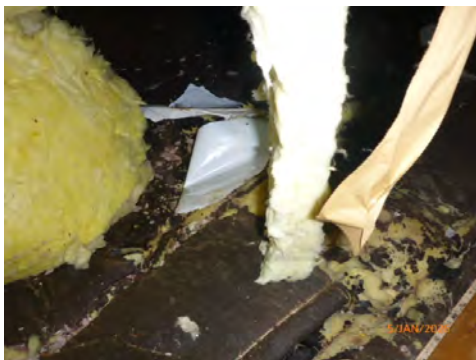
## **TG 1 Takkonstruksjon/Loft**

Takkonstruksjonen er et plassbygget saltak med kaldt loft. Det er adkomst via luke i himlingen på gangen.

Selve konstruksjonen fremstår som av normal kvalitet.

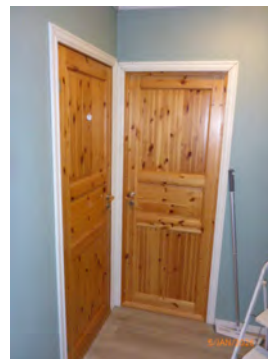
## TG 2 Innvendige dører

Innvendig har boligen dører av variert kvalitet og opprinnelse. Det er furu fyllingsdører, profilerte lett dører og slette dører fra byggeåret.

- Det er påvist avvik som tilsier at det bør foretas tiltak på enkelte dører.
- Enkelte av innvendige dører har en del slitasje.

Dersom tiltak ikke gjennomføres, kan ytterligere slitasje og skader oppstå, noe som kan redusere dørens levetid og brukervennlighet.

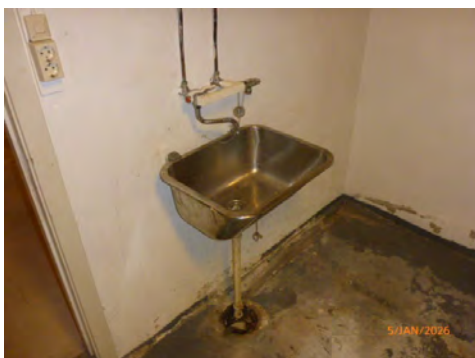
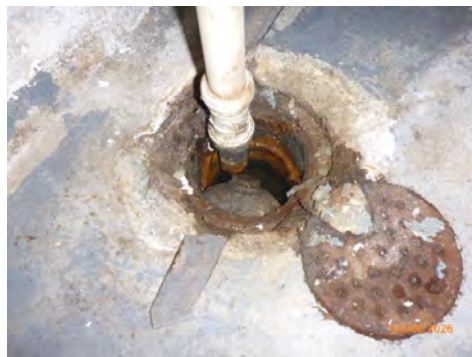
## UNDERETASJE > VASKEKJELLER

### TG 2 Tilliggende konstruksjoner våtrom

Det er registrert fuktvandring i gulv og deler av vegger fra grunnen.

Det bør iverksettes tiltak for å utbedre fuktvandring i gulv og vegger, da dette kan føre til skader på konstruksjonen, redusert innneklima og økt risiko for sopp- og muggdannelse. Videre undersøkelser anbefales for å avdekke omfanget og årsaken til fuktproblemet.
