Rugåshylla 15

Befaringsdato: 14.10.2024

Rapportdato: 22.10.2024

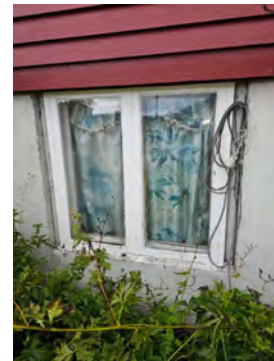
Kjellervindu med koblede glass uten metallbeslag under

Enkelte vinduer bør skiftes slik at de har god tetthet mot veggen og at de ikke slipper ut unødvendig med energi/varme.

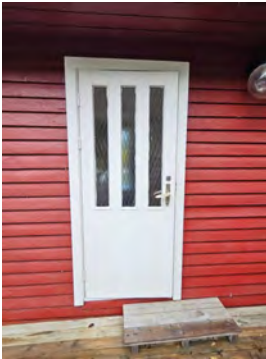
Eldre dør i tre med enkelt glass

- Det må påregnes noe vedlikehold og at enkelte dører må skiftes ut.

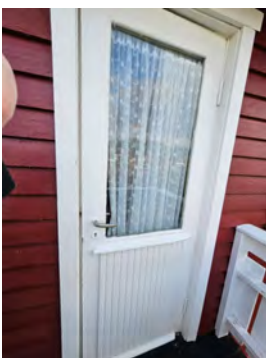
Balkongdør på loft

Balkong på loft har råteskader ved veggliv og ytterst ved innfesting av rekkverk. Bør utbedres før videre bruk.

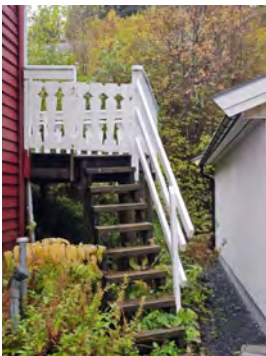
Trapp til balkong på bakside

Trapper innvendig og utvendig har forskriftsmessige avvik.

Trapp bør utbedres og skiftes i sin helhet.

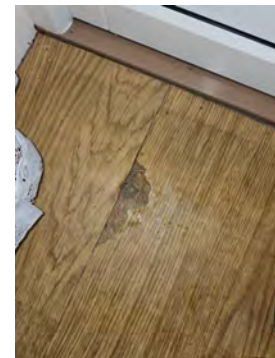
Gulvbelegg i stue

Målt høyde avvik på gulv i stue til 28 mm

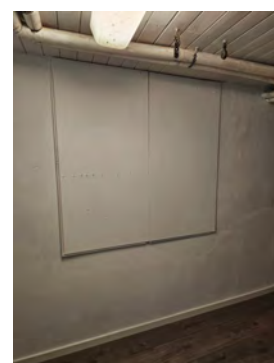
Det er krypekjeller under tilbygget del av stue, soverom/bad og entre. Disse krypkjellerne var ikke åpne for adkomst ved befaring og er ikke undersøkt.

Mulig luke til krypkjeller under stue

Det er mulig at det kan etableres adkomst via tidligere vinduer i kjellermur. Dette bør undersøkes nærmere. For tilbygg under stue er det registrert ventiler for lufting i kjellermur.

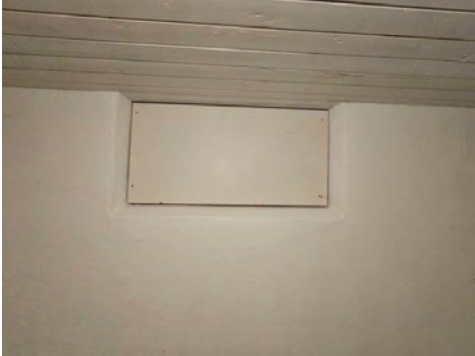
Mulig luke til krypkjeller under bad

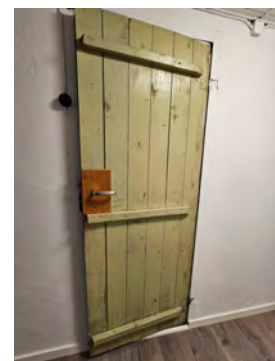
Dører i kjeller

Enkelte dører går litt tregt, men anses som normalt utfra alder og type dører.

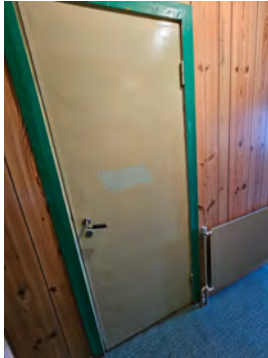
Dører på loft som slette malte dører.

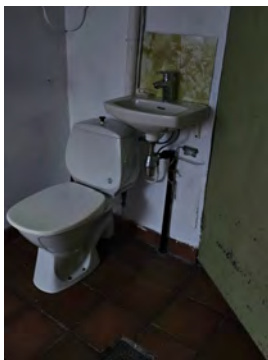
I kjeller er det i rommet der oljefyr er montert flislagt gulv med sluk og montert inn toalett med servant.

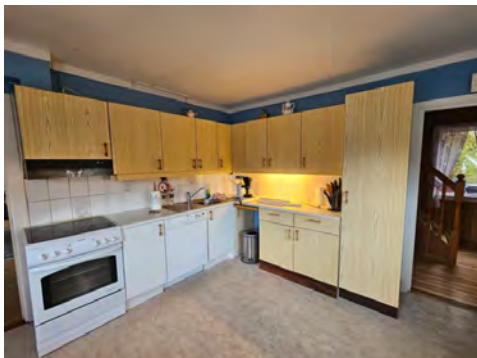
HOVEDPLAN > KJØKKEN

Kjøkkeninnredning med laminat benkeplate og fronter med trestruktur og noen hvitmalt. Oppvask kumme og oppvaskmaskin. Plass for frittstående komfyr og kjøleskap på motstående vegg. Fliser på vegg bak benkeplate.
Kjøkken er ca 45 år gammelt.

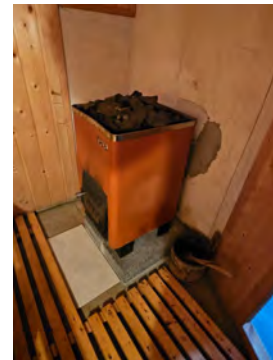
Badstueovn

KJELLER > BADSTUE

Vurdering av avvik:

- Det må gjennomføres ytterligere undersøkelser og foretas utbedring av eventuell skade.

Rommets oppbygging må kontrolleres slik at skader i tilstøtende konstruksjon unngås.

Det anbefales kontroll av badstueovn før bruk.

Kostnadsestimat: 10 000 - 50 000

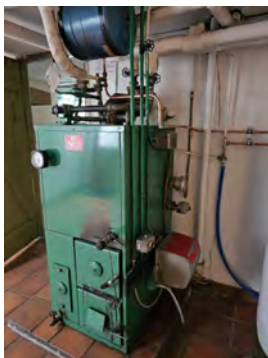
Oljefyr i kjeller

TG 3 Varmesentral

I kjelleren er det en eldre oljefyr, denne er ikke i bruk, men er ikke demontert eller frakoblet.
Radiatorer i boligen. Ukjent tilstand og det har ikke vært utført service på ovnen siste årene.

Prisen er satt for sanering av oljefyr og radiatorer.

Kostnadsestimat: 50 000 - 100 000

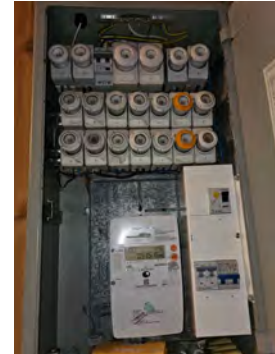
TG 2 Elektrisk anlegg

Det anbefales også byttet til nye automatsikringer. Dette siden de har bedre sikring mot brann ved eventuelle elektriske feil.

Kostnadsestimatet gjelder kostnad for elkontroll.

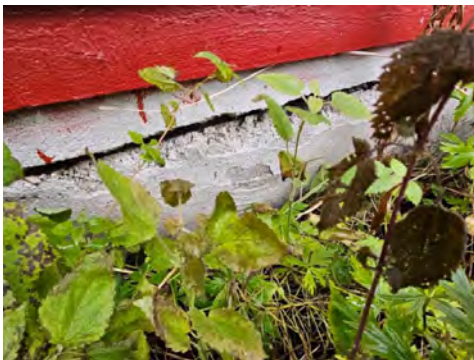
- Det er påvist sprekker i murte/pussede fasader.
- Mot sør er det sprekke/i muren der armeringsjern kommer frem.

Synlig armering på kjellermur

- Lokal utbedring må utføres.

Kostnadsestimat: 10 000 - 50 000

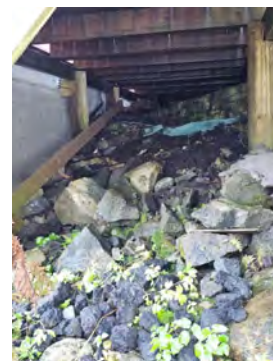
TG 3 Terrengforhold

Terrenget faller inn mot murer på bygget

Det anbefales at det utføres terrengjusteringer slik at vann ikke renner mot grunnmur.

Kostnadsestimat: 50 000 - 100 000

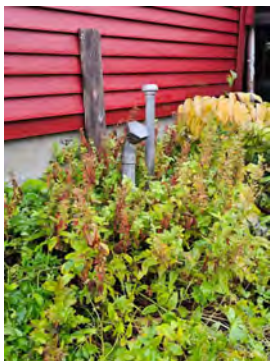
Etter forurensningsloven §7 har tankeier en plikt til å unngå forurensning og er ansvarlig for eventuelle lekkasjer fra tanken. Dermed er det også eiers ansvar å enten fjerne eller sikre tanken.

Lufting og påfyllingsrør til oljetank

Sikring av oljetanken innebærer at den blir tømt og renses. Så må den fylles med f.eks. pukk, før frakobling og plombering. Miljødirektoratet anbefaler at tanker blir fjernet.

Kostnadsestimat: 10 000 - 50 000
