# Gilleskålveien 1

8904 Brønnøysund

# Tilstandsrapport

Befaringsdato: 17.06.2025

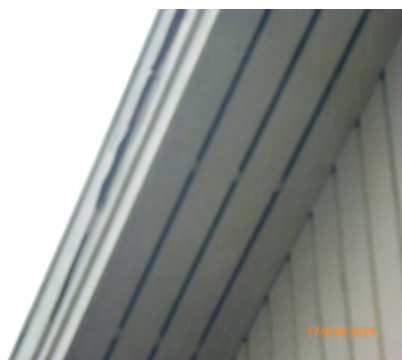
Mot vest

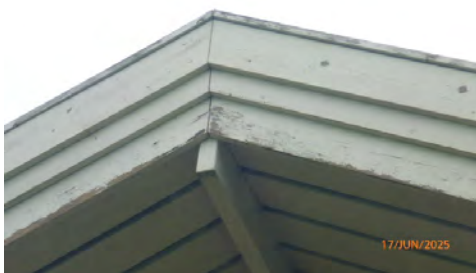
Mot vest

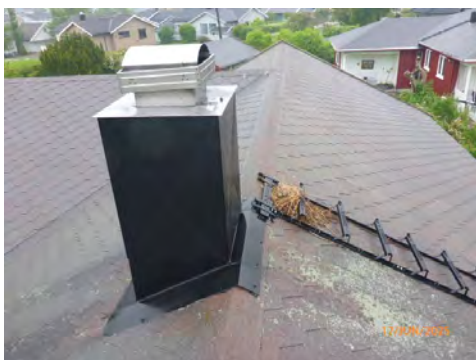
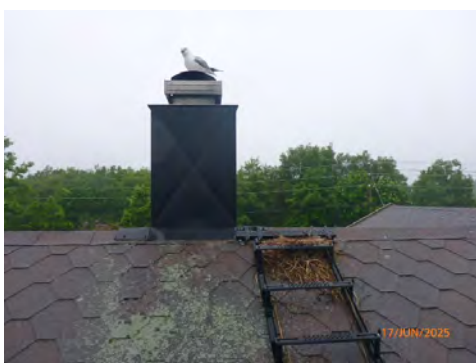
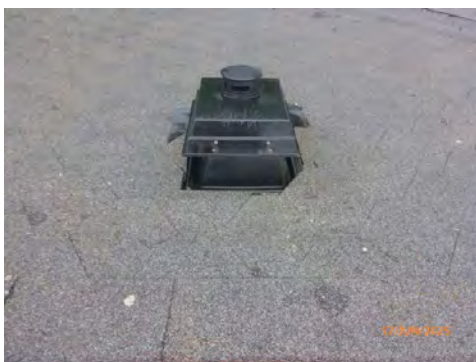
## ! TG 1 Takstige og pipebeslag.

Pipebeslag, takstige og luftehatt er av nyere opprinnelse.

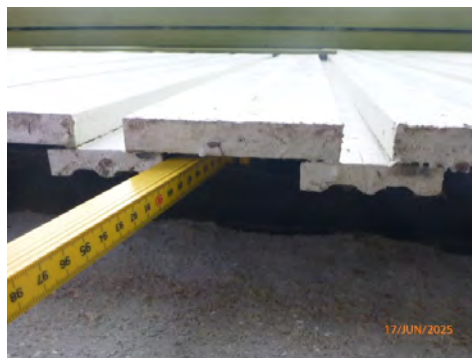
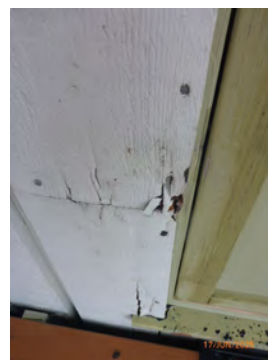
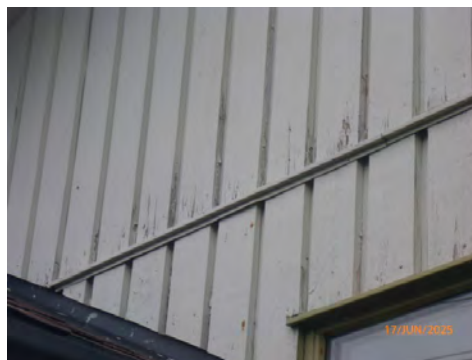
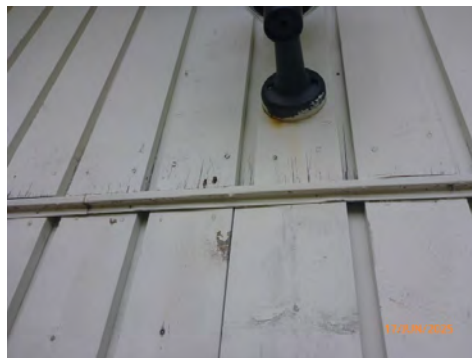
## ! TG 1 Veggkonstruksjon

Veggene har bindingsverkskonstruksjon fra byggeår.  
Veggens oppbygning med tanke på isolering og vindsperre kan bare kontrolleres ved inngrep i konstruksjonen eller ved trykktesting og termografering av klimaskjermen.

Det anbefales også montert musebørste/smådyrsperre. Fjern vegetasjon ved fasaden.

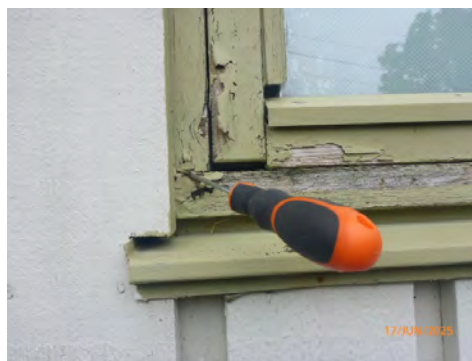
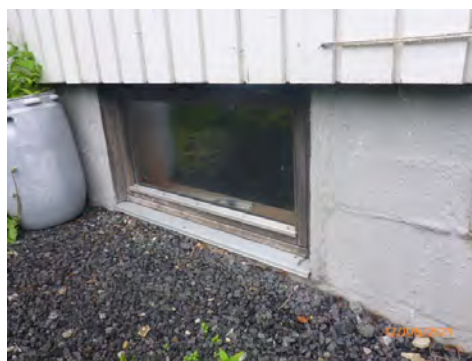
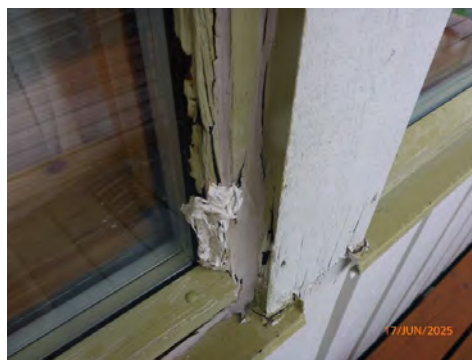
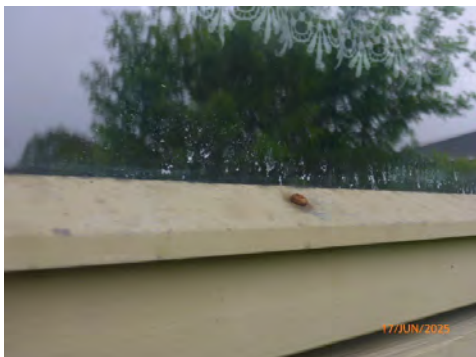
## ! TG 3 Vinduer

- Enkelte vinduer er vanskelige å åpne og lukke, noen glassruter er punktert eller sprukne, påvist vinduer med fukt/råteskader, karmene er slitte og der er sprekker i trevirket

Bygningen har malte trevinduer med 2-lags glass og malte trevinduer med 3-lags glass fra rundt byggeår.

- Vinduer med punkterte/sprukne glass må påregnes skiftes ut, enten hele vinduet eller kun selve glassene.

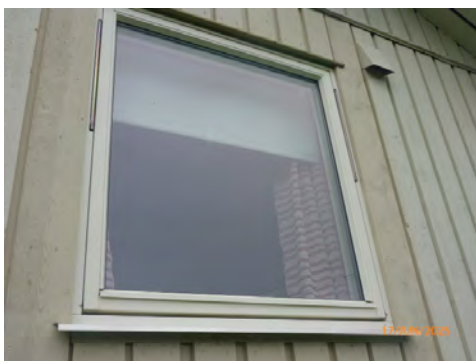
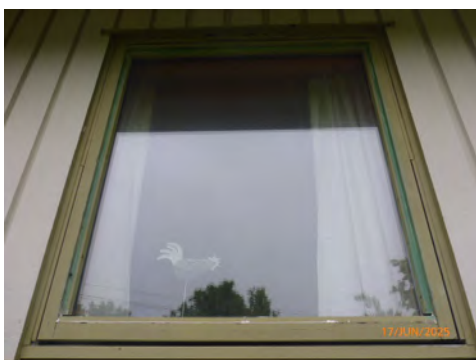
## ! TG 1 Vinduer - 2

Bygningen har malte trevinduer, det er skiftet glass i noen vinduer ved varierte intervaller, det er montert 2-lags glass. Et nyere vindu på soverom mot nord.

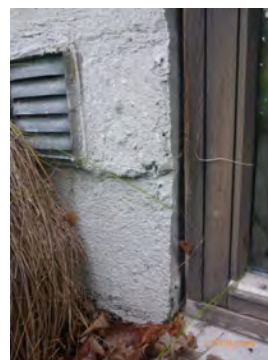
## ! TG 2 Vinduer - 3

Bygningen har malte trevinduer med 2 og 3-lags glass fra rundt byggeår.

Utfør nødvendig vedlikehold som forlenger bygningsdelens levetid.  
Lage lysgraver under kjellervinduer. Pusse inn kjellervinduer.  
Montere dekkventiler over luftespalter i vinduer som mangler dette.

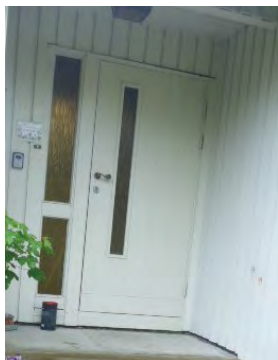
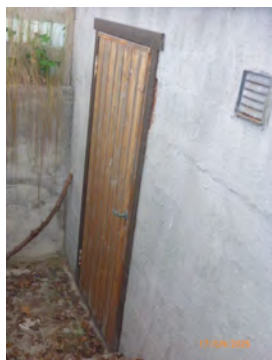
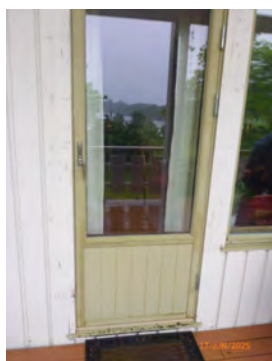
## ! TG 2 Dører

Bygningen har malt hovedytterdør med tolags glass.  
Dør til kjeller i tre.  
Altandør i tre med tolags glass, denne er fra ca. 90-tallet.

Montere beslag under dører, vurder også om noen noe dører bør skiftes.

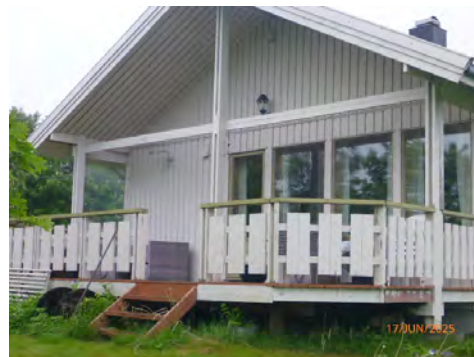
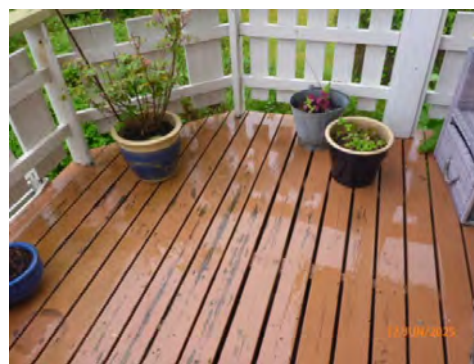
## **TG 2** Balkonger, terrasser og rom under balkonger

I sør er det en plassbygget altan på ca. 20 m<sup>2</sup>. Denne har adkomst fra stue og terreng.

- Det er ikke krav om utbedring av rekkverkshøyde opp til dagens forskriftskrav.

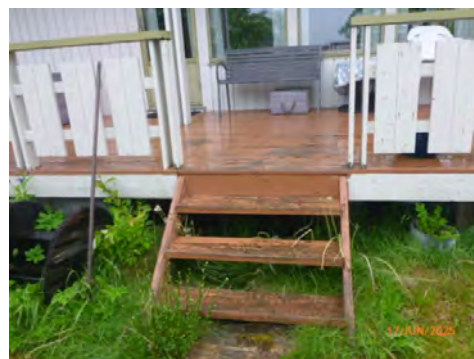
## **TG 3** Utvendige trapper

Plassbygget trapp i tre ved hovedinngang. Plassbygget trapp i tre fra altan.

- Rekkverk må monteres for å lukke avviket.

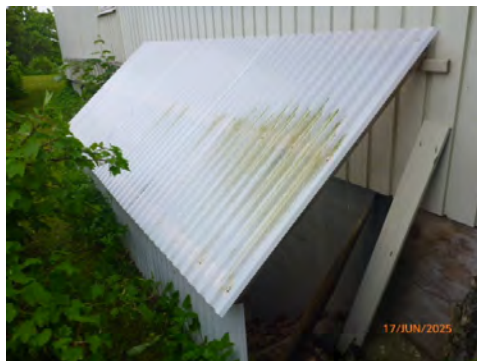
## ! TG 2 Andre utvendige forhold

Det er montert et midlertidig tak over utvendig kjellernedgang.

Taket må bygges om.

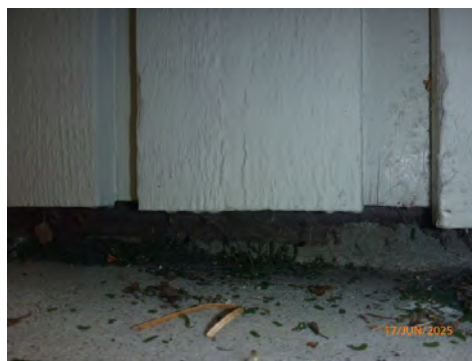
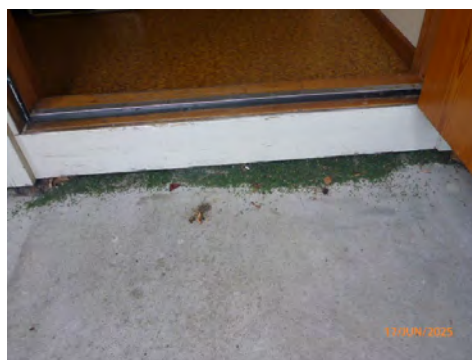
## ! TG 2 Andre utvendige forhold - 2

Plass-støpt dekke ved hovedinngang.

Ved en eventuell renovering, kan det ikke utelukkes avdekking av skader her.

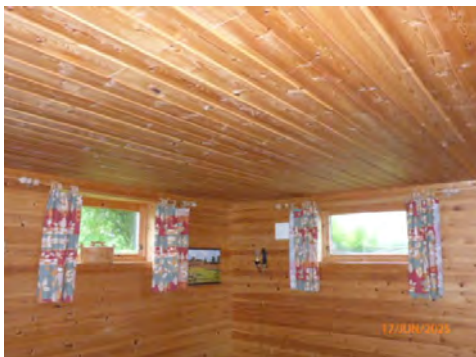
Kjellerstue

## ! TG 2 Overflater

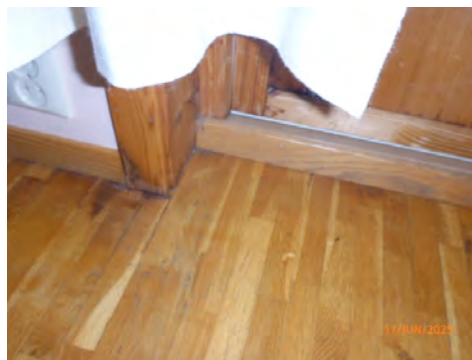
## ! TG 1 Etasjeskille/gulv mot grunn

Det er fuktmerker på parkett under altandør, tørt ved befaring. Ukjent om det kan finnes fukt i gulvet under dør.

Foreta ytterlige undersøkelser.

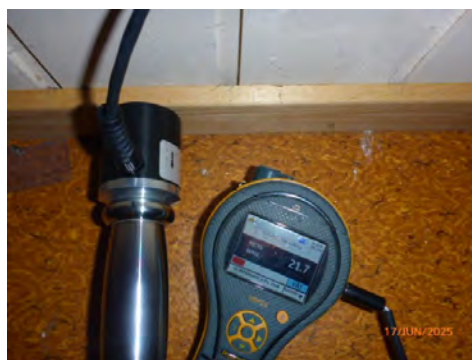
Det er målt fuktkvoter med slagelektroder under trapp 21,7% og på kjellerstue mot nordøst på 18,9%.

Kjellerstue nordøst 18,9%

- Det påviste fuktnivå gir grunn til å overvåke konstruksjonen jevnlig for å se utvikling over tid, og eventuelt foreta tiltak for å unngå fuktskader.

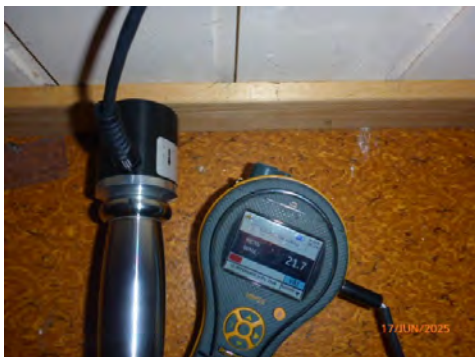
Under trapp i vest 21,7%

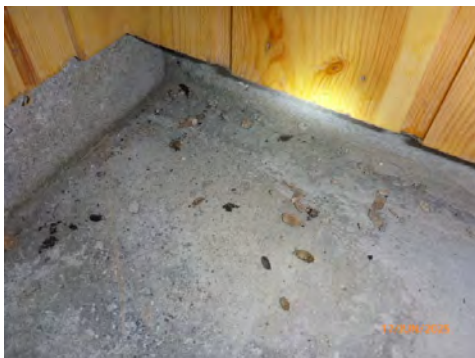
Det er også observert skruketroll ved kjellerdør, disse trives god i fuktige miljøer.

Skrukketroll ved kjellerinngang

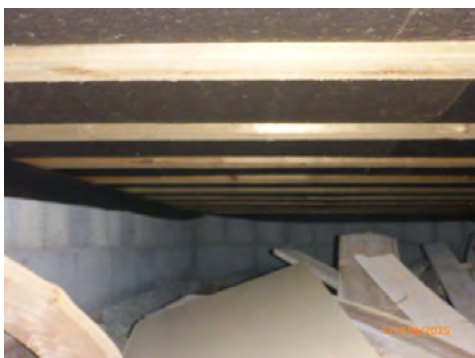
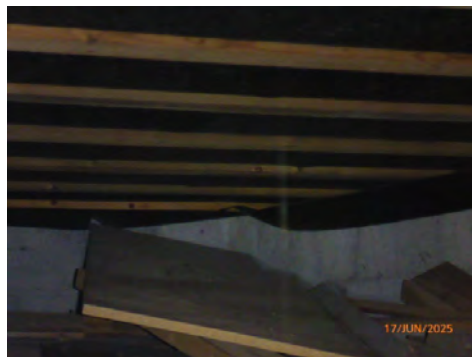
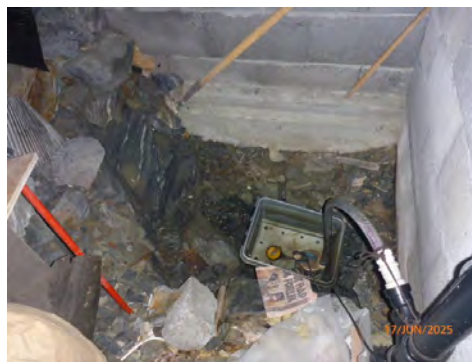
## Kryp Kjeller

- Det er ikke tilfredsstillende ventilering av kypkjeller.
- Det er avvik:

Rydder bort lagrede materialer/løsrør og åpner ventiler.

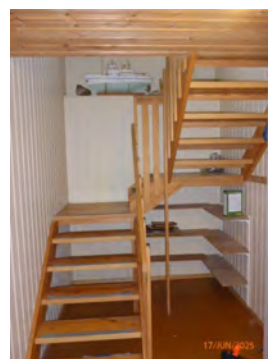
## Innvendige trapper

Boligen har lakkert tretrapp.

- Håndløper må monteres på vegg for å tilfredsstille krav på byggetidspunktet.

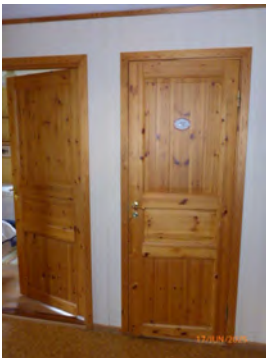
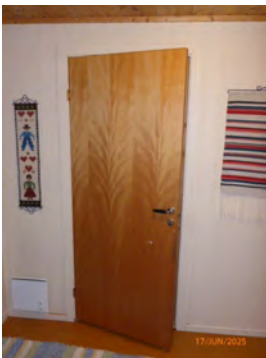
## ! TG 2 Innvendige dører

- Det er påvist avvik som tilsier at det bør foretas tiltak på enkelte dører.

- Det bør foretas tiltak på enkelte dører.

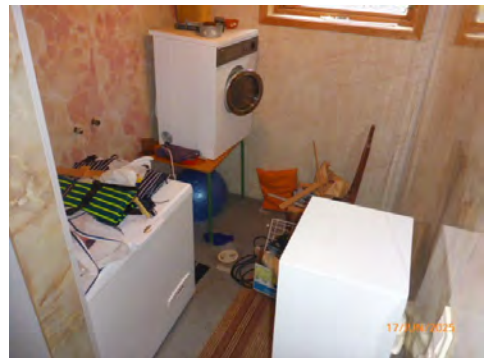
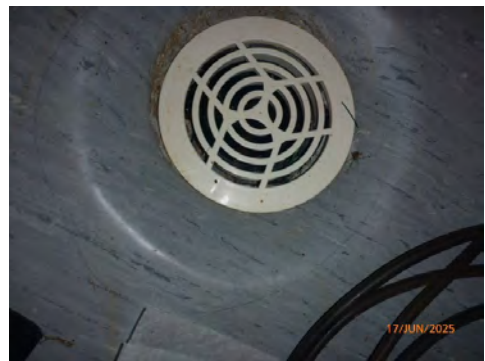
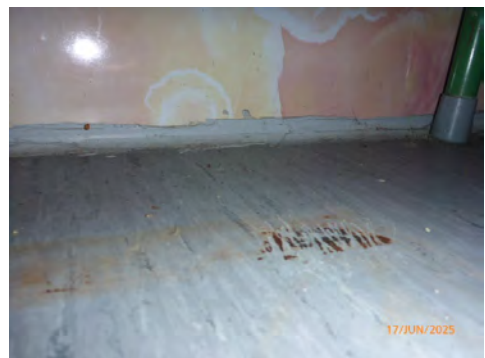
### KJELLER > VASKEROM

- Våtrommet må totalrenoveres. Alle forhold med tettesjikt, våtsone, sluk m.m. må dokumenteres.
- Manglende oppgradering av våtrommet medfører høy risiko for at konstruksjonene ikke vil tåle vanlig bruk av vann eller lekkasjer. Dette kan føre til fuktskader på tilstøtende konstruksjoner.

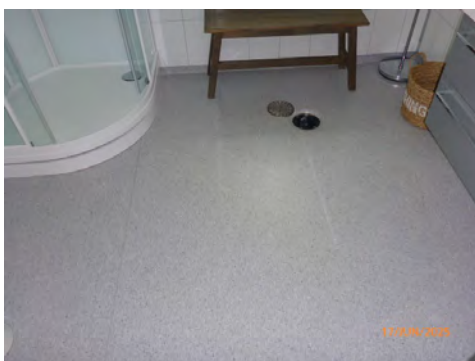
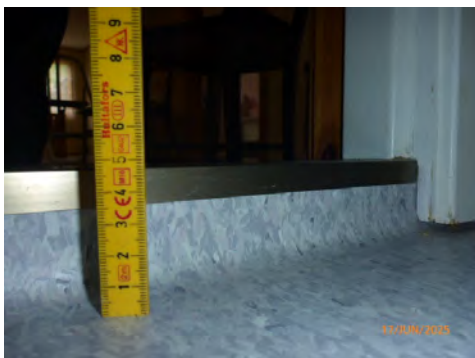
### ! TG 2 Overflater Gulv

- Det er påvist avvik i krav til høydeforskjell/fall-løsning på våtrommet.

- Til tross for avviket i fall/høydeforskjell til sluk, vil gulvet fortsatt kunne lede vann mot sluket, men med redusert effektivitet. Dette kan potensielt øke risikoen for vannansamling i enkelte områder av badet.

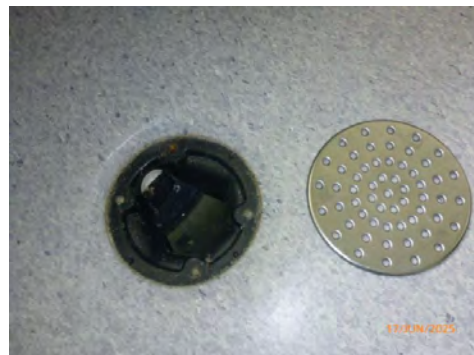
### ! TG 2 Sluk, membran og tettesjikt

- Overvåk tilstanden jevnlig. For å få tilstandsgrad 0 eller 1 må slukløsningen skiftes ut og sannsynligvis må også membransjiktet skiftes/utbedres. Det er imidlertid vanskelig å si noe om tidspunktet for når dette er nødvendig.

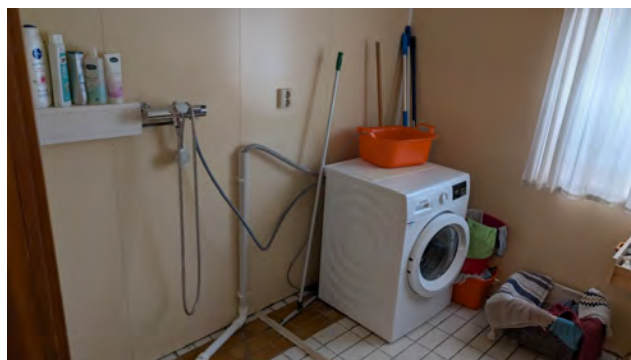
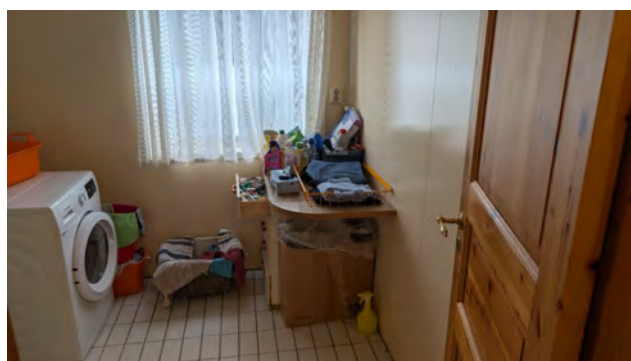
- Våtrommet må totalrenoveres. Alle forhold med tettesjikt, våtsone, sluk m.m. må dokumenteres.
- Manglende oppgradering av våtrommet medfører høy risiko for at konstruksjonene ikke vil tåle vanlig bruk av vann eller lekkasjer. Dette kan føre til fuktskader på tilstøtende konstruksjoner.

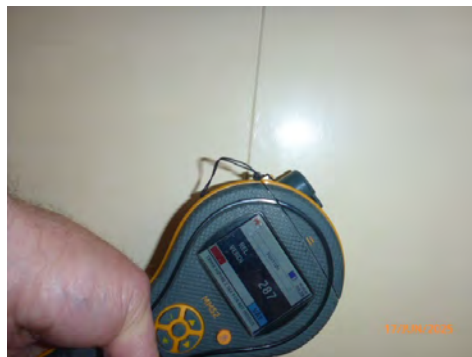
Plater mot gulvet har også begynnende svelleskader.

Det er indikasjoner på fukt i vegg, og synlig begynnende fuktskader på veggplater mot flisgulvet.

287 med mot gulvet i plateskjøt

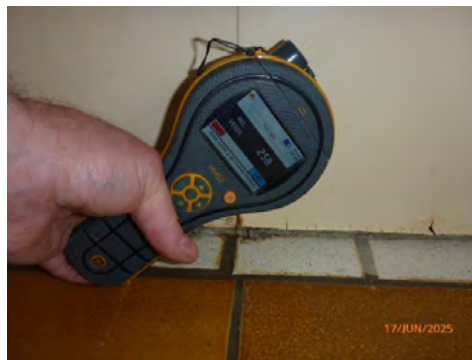
258 nederst på veggplater mot flisgulvet.

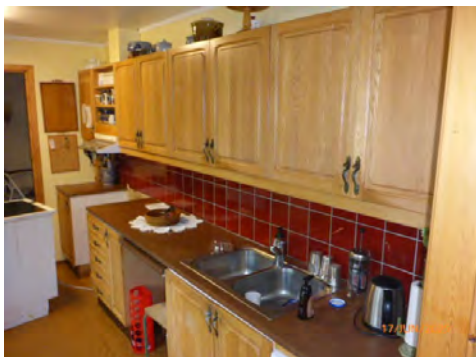
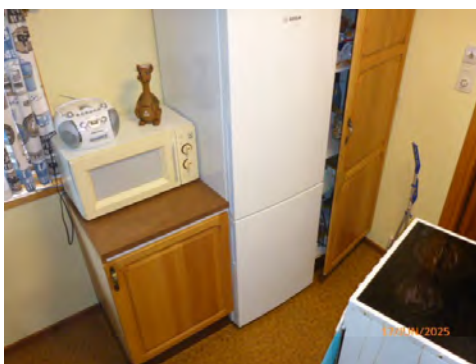
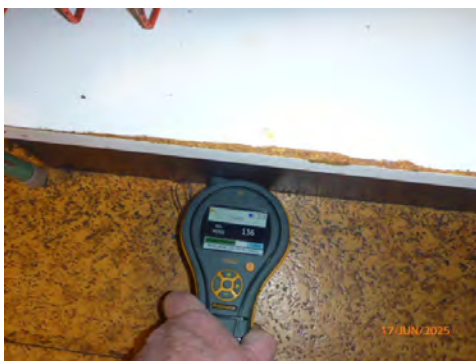
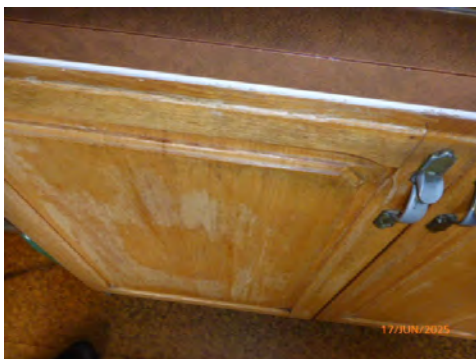
Liten fuktskade i underskap under vask.

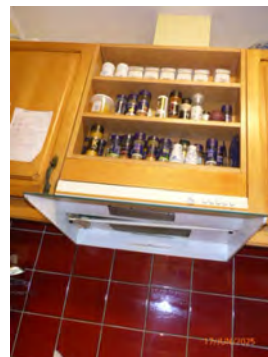
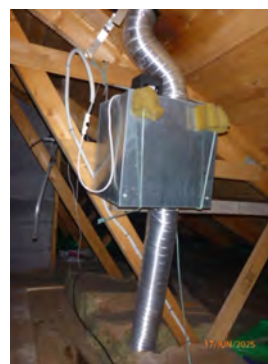
### ! TG 1 Avtrekk

Det er kjøkkenventilator med avtrekk ut. Avtrekket er plassert på kaldt loft.

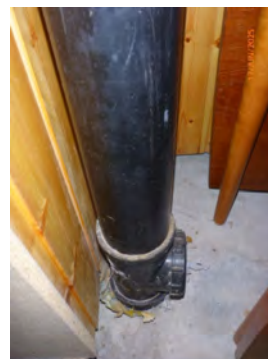
Ved kjellerdør

Ingen dokumentasjon vedrørende vvs er fremlagt eller kontrollert. Det er avløpsrør av plast. Stakepunkt i krypkjeller og ved kjellerinngang. Det stikker opp et rør på kaldt loft over hovedinngang, ukjent om dette er lufting. Etter at huset ble tatt i bruk var det en tilstopping av avløpsrør fra badet i 2.et. Det ble pigget opp gulv i et avgrenset område i kjellerstuen og feilen ble reparert.

Monter durgointil på rør som stikker opp på kaldt loft, om dette faktisk er luftingen av anlegget.

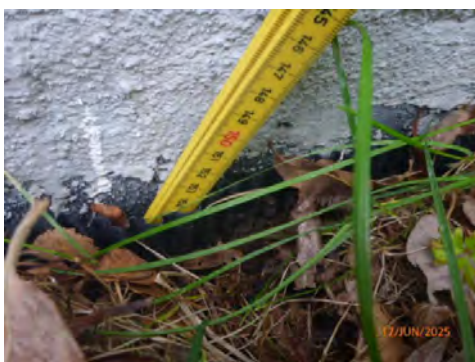
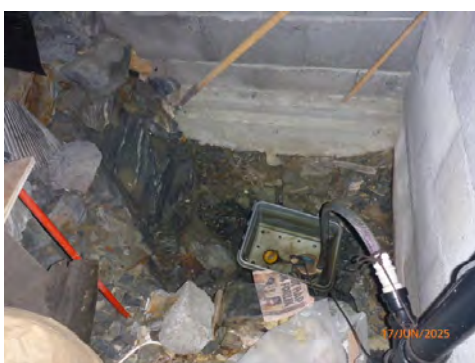
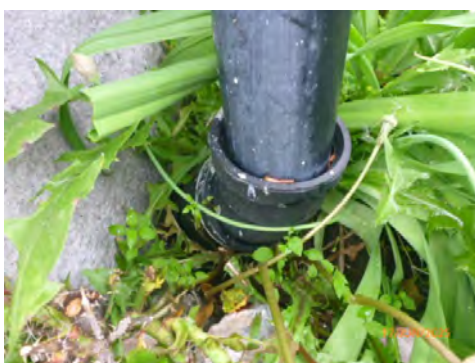
- Mer enn halvparten av forventet levetid på drenering er overskredet.
- Det er avvik:

Grunnmursplast mangler topplist. Det er målt fukt i utforede vegger i kjeller.

Dykkpumpe ned i utgravd hull under gulvnivå, må regelmessig kontrolleres for drift.

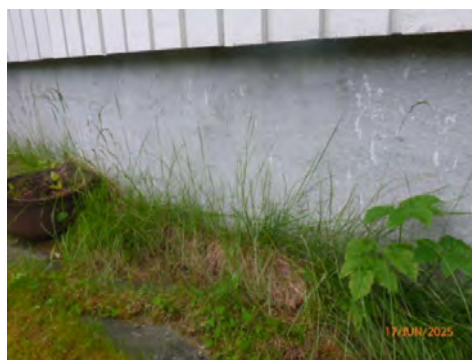
Mot vest

Det er ikke opparbeidet tilfredsstillende fall på terreng fra murene. Dette fører til unødig fuktbelastning av byggegrop ved manglende bortledning av overflatevann fra nedbør og snø. Det bør om mulig opparbeides fall på terreng i 1:50 i tre meters bredde fra murene.

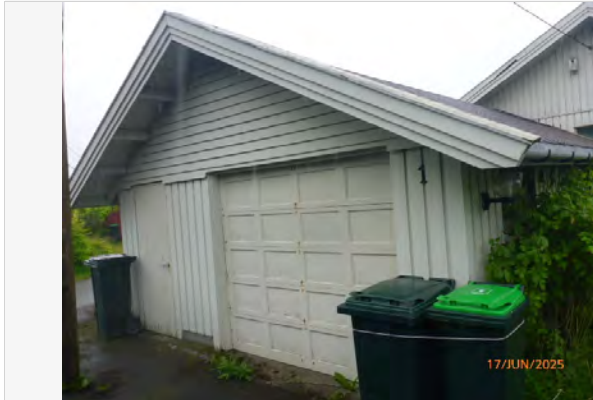
Garasje fra 1982. Plass-støpt dekke, sprekk i dekke/grunn garasje mot vest, årsak ukjent. Vegger i bindingsverk med stående kledning. Plassbygget saltak med tretro og pappshingel. Ikke etabler raftkasser. Skjevheter i taket. Plast i takrenner og nedløp, mulig tett nedløp i nord. Garasjevinduer med enkle glass. Dør i tre, skadet. Leddport i tre med portåpner. Garasjen er grei til formålet, trenger vedlikehold og noe renovering.

Mellombygget antatt fra 90-tallet mellom garasje og boligen er oppført på ringmurer av leca. Gulv i tre, skader i gulvet. Vegger i bindingsverk, utvendig kledd med stående kledning. Innvendig kledd med plater, ukjent oppbygning inne i gulv, vegger og tak. Plassbygget saltak med tappshingel. Plast i takrenner og nedløp. Dør i tre, fuktskade. Vinduer fra 1981 og 1993, trevinduer med tolags glass. Mellombygget har skader og trenger renovering.
