Kjørsvikveien 38

8920 Sømna

Tilstandsrapport

Befaringsdato: 08.08.2024

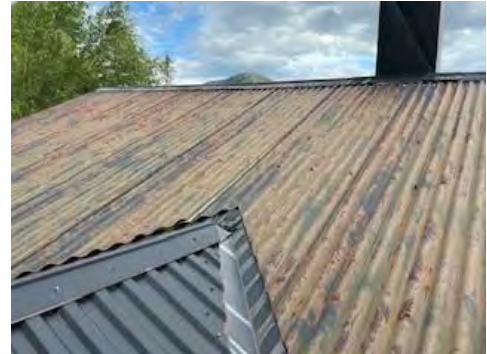
Taktekkingen på hovedtaket er av bølgeblekkplater. Taket er besikket fra takfot i stige.
Profilerte metallplater på tak over inngangsdør fra ca. 2006.

Hovedtaket har lite restlevetid.
Tak over dør kan vurderes gjenbrukt.
Se også takkonstruksjon.

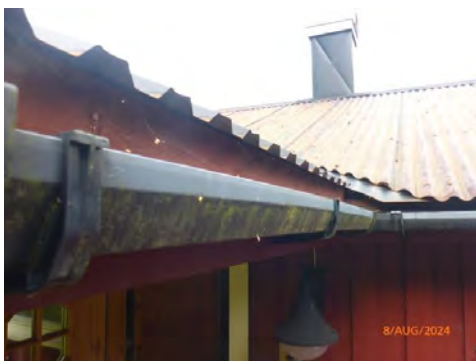
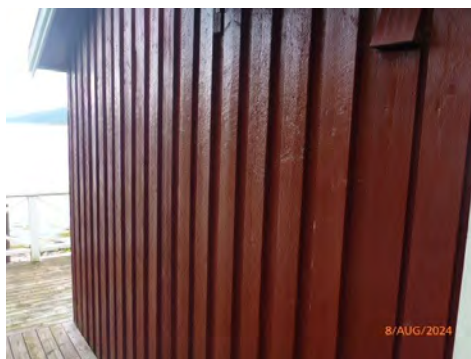
! TG 2 Veggkonstruksjon

Veggene har bindingsverkskonstruksjon fra byggeår. Fasade/kledning har stående bordkledning som i hovedsak er fra byggeår. Noe kledning ble skiftet når det ble montert nye vinduer. Veggenes oppbygning med tanke på isolering og vindsperre kan bare kontrolleres ved inngrep i konstruksjonen eller ved trykktesting og termografering av klimaskjermen.

- Det er påvist spredte råteskader i bordkledningen.

Det er observert musekskrementer på kaldt loft, det kan ikke utelukkes skader fra dette inne i lukkede konstruksjoner.

- Råteskadet trekledning må skiftes ut.

Deler av fasaden bør vaskes og males. Vurder musebørste.

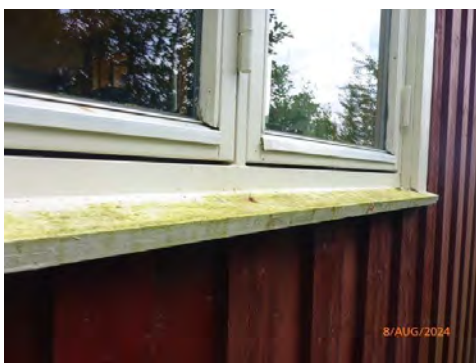
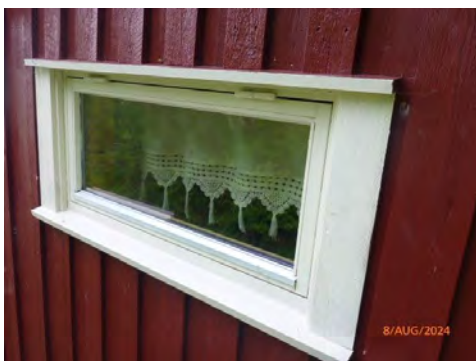
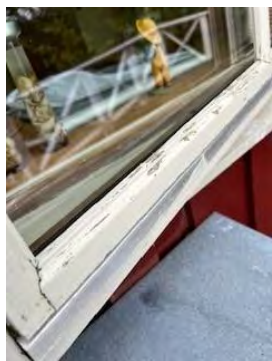
- Det er påvist avvik rundt innsettingsdetaljer.

- Det bør gjøres tiltak for å lukke avviket.

Male slitte vinduer og vannbord.

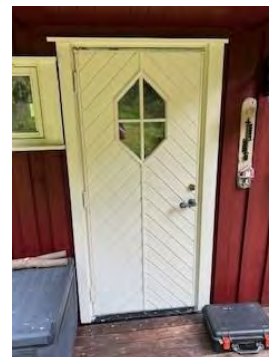
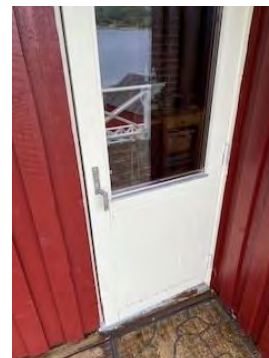
Altandør

Bygningen har malt altandør i tre med tolags glass.

Begynnende skade på dørspeil, rust på beslag under dør.

- Det må foretas lokal utbedring.

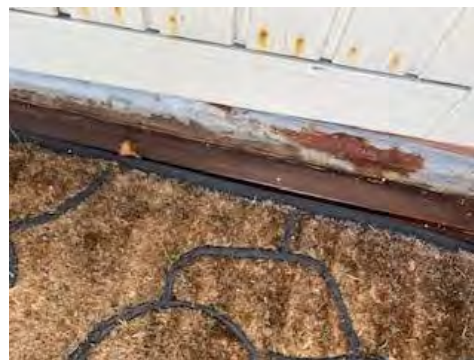
Balkonger, terrasser og rom under balkonger

Det er bygget plattinger og altan rundt tre sider av hytten. Variert kvalitet og opprinnelse. Det er ca. 55 m2 tredekke til sammen.

Det må også påregnes stedvis oppretting, forsterkning og utskiftninger.

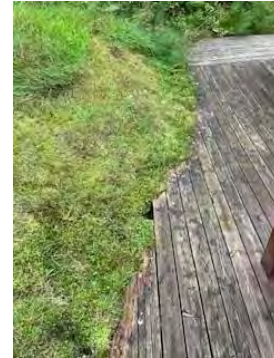
! TG 3 Utvendige trapper

Plassbygget trapp i tre fra altan ned mot badestamp.

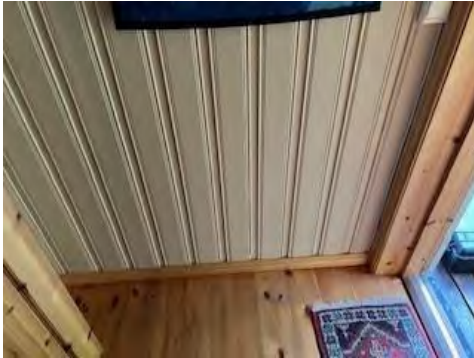
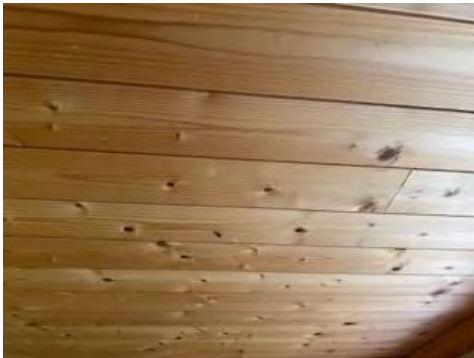
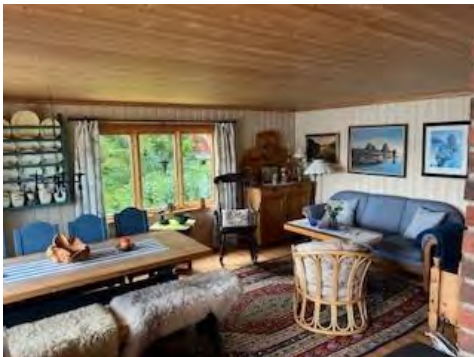
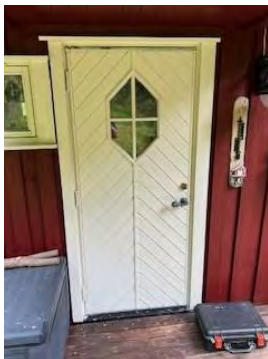
! TG 2 Etasjeskille/gulv mot grunn

Etasjeskiller er av trebjelkelag. Stubbegulv av tre på undersiden.

Det er observert musekskrementer på kaldt loft, det kan ikke utelukkes skader fra dette inne i lukkede konstruksjoner.

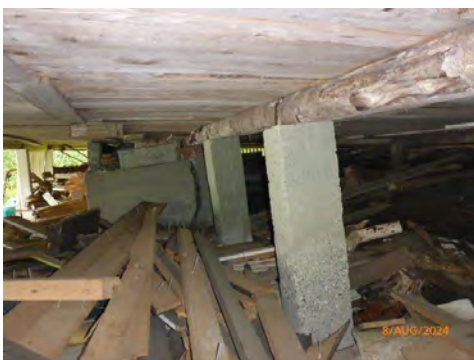
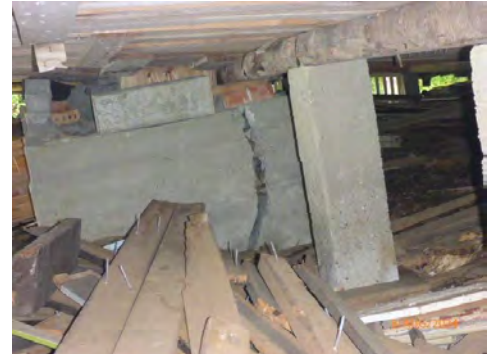
Det er avvik i fundamenteringen der alle søylene tilter lett mot nord. Det er en større sprekk i det gamle pipefundamentet.

Det må i første omgang etableres kryssavstivere på søyler under hytten. Se også punktet terrengforhold.

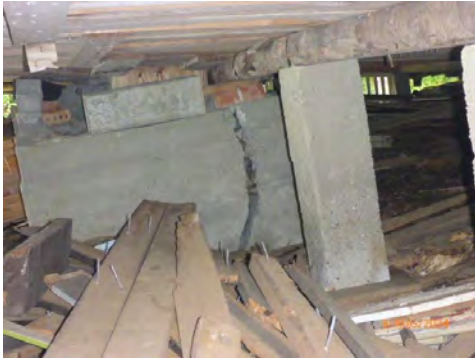
Eiendommen ligger i et brattere hellende nordvendt terreng. Ingen treff på fareområder vedrørende flomsone, kvikkleireskredfare, fjellskred, skredfaresoner, flom og skredhendelser ved søk på NVE sin kartkatalog. For aktsomhetsområder vises det til kommunen for vurdering.

- Det må foretas tiltak for å lukke avviket.

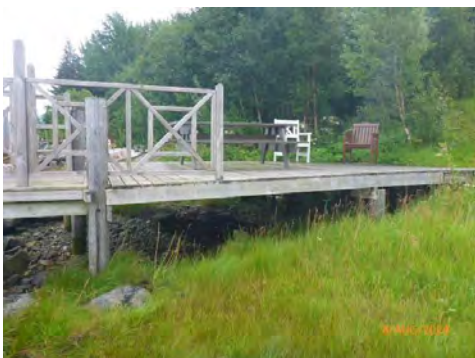
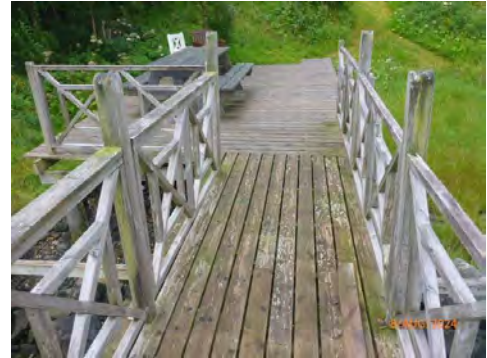
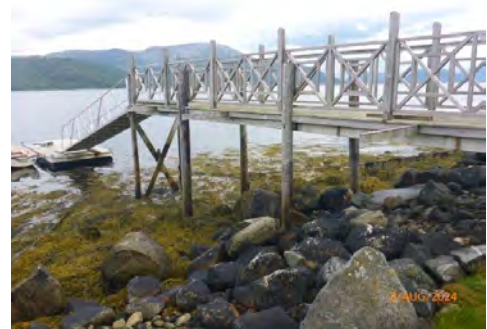
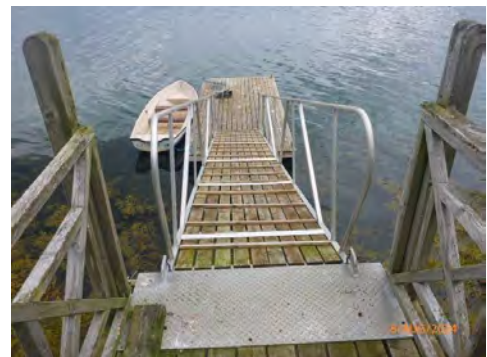
Ved sjøen er det bygget en frittliggende konstruksjon med tredekke på ca. 22 m².

Det er stedvis svakt dimensjonert, større skjevheter og begynnende slitasje, skader på noe treverk kan ikke utelukkes. Rekkverk mangler på deler av konstruksjonen.

Konstruksjonene trenger oppretting, forsterkninger og noe utskifting.

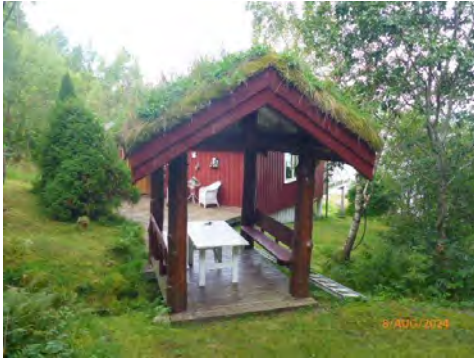
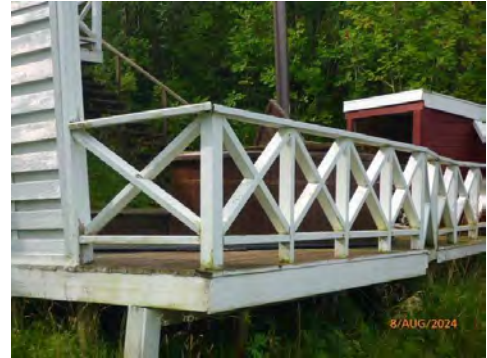
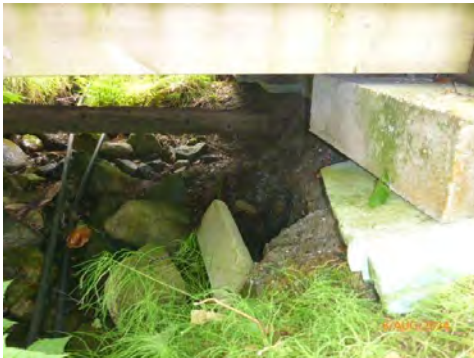
Over bekkeløpet er det bygget en portal i tre. Kraftige tresøyler og torvtak som dekker ca. 5m² tredekke over bekken.

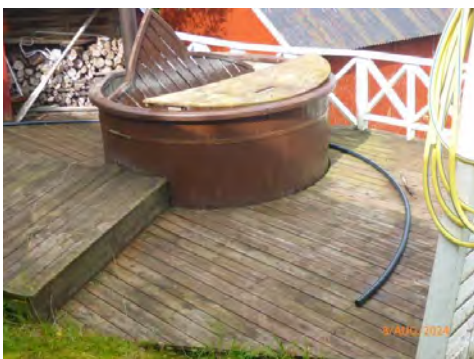
Mellom fritidsboligen og naustet er det bygget en tredekke med badestamp. Det er ca. 17 m2 tredekke. Badestamp og vedovn er ikke funksjonstestet.

Det er stedvis svakt dimensjonert, større skjevheter og begynnende slitasje, skader på noe treverk kan ikke utelukkes. Rakkverk er lavt og løst.

Konstruksjonene trenger oppretting, forsterkninger og noe utskifting.
