# Tosenveien 633

Enebolig

# Salgsoppgave

# Tilstandsrapport

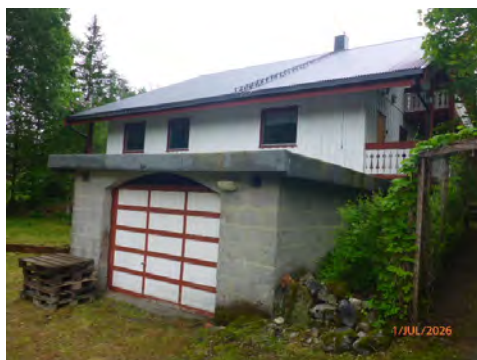
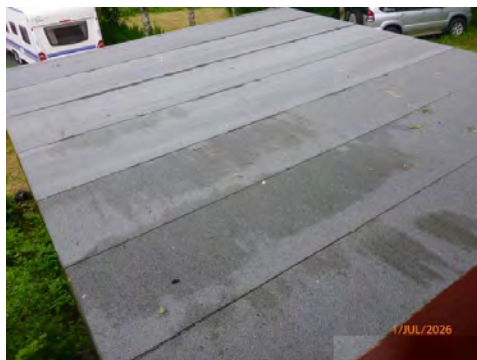
- Det er ikke tilfredsstillende bortledning av vann fra taknedløp ved grunnmur.
- Det er skader på takrenner fra takras.
- Det mangler snøfangere på hele eller deler av taket. Takvinkel og type takteking tilsier at det på grunn av sikkerhet foreligger krav til snøfangere.
- Sist feid/kontrollert 13.11.2018. Ny takstige er montert etter dette. Det foreligger ikke dokumentasjon på om takstigen er montert med tilstrekkelig innfesting, eller om det er etablert toppskinne. Manglende dokumentasjon medfører usikkerhet rundt sikkerheten ved bruk av takstigen.

- Det anbefales å etablere tilfredsstillende bortledning av vann fra taknedløp, slik at vann ledes bort fra grunnmuren. Dette bør sees i sammenheng med drenering og fuktsikring.

Konsekvensen av manglende bortledning er økt risiko for fuktbelastning og vanninntrenging i grunnmur og kjeller, noe som kan føre til skader på bygningskonstruksjonen.

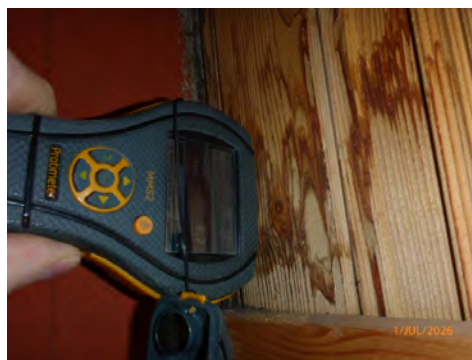
9,3% rukledning mot nordvest. Tørt.

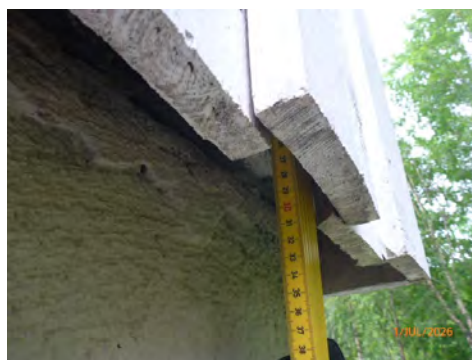
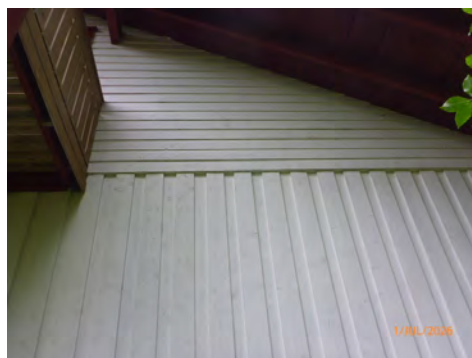
- Manglende gnagesikring kan føre til at skadedyr kommer inn i konstruksjonen, med risiko for skader og hygieniske problemer.
- Det anbefales å etablere gnagesikring for å hindre tilgang for skadedyr. Ved kommende renovering, eller ytterligere undersøkelser, kan det ikke utelukkes skader fra mus.
- Det bør gjennomføres grundig vasking og maling av fasaden for å hindre videre forringelse og soppvekst. Kontroll og eventuell utskiftning av skadede eller dårlige bord anbefales for å redusere risikoen for fuktskader og råte.
- Altanene bør festes på en måte som ikke medfører direkte kontakt med kledningen, for å redusere risikoen for fuktopptrekk og påfølgende råteskader bak kantbjelken. Dagens løsning kan føre til økte vedlikeholds- og renoveringskostnader på sikt. Ved fremtidig renovering anbefales det å benytte en alternativ innfestingsmetode for å unngå fuktproblematikk.

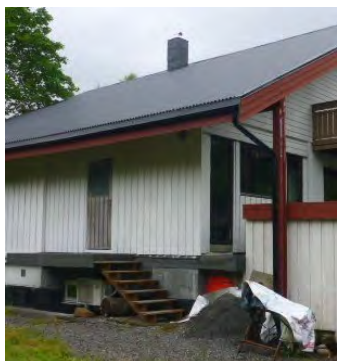
- Det bør fremskaffes dokumentasjon på utførelse og tilstand for isolasjon og vindsperre i veggene. Manglende dokumentasjon medfører usikkerhet om konstruksjonens oppbygning og egenskaper, noe som kan gi økt risiko for dårlig isolasjonsevne, fuktskader eller trekk. Videre undersøkelser anbefales for å avklare behov for eventuelle tiltak.

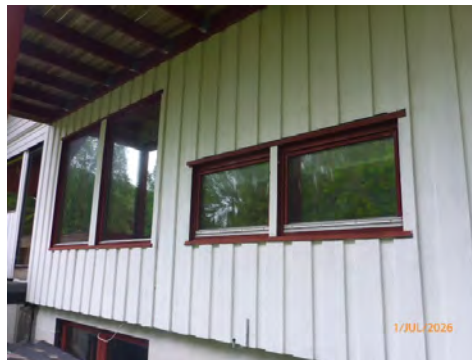
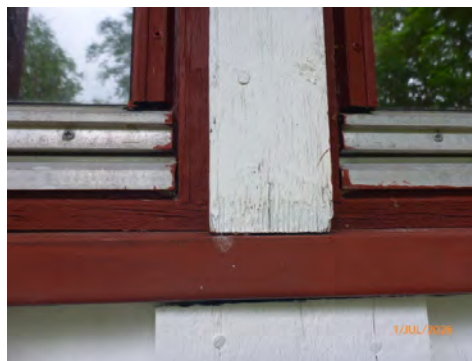
- Slitte karmen og sprekker kan føre til redusert tetthet, fuktinntrenging og videre nedbrytning av treverket.
- Det anbefales å vedlikeholde, reparere eller skifte ut skadet treverk for å sikre funksjon og levetid.
- Eldre isolerglass har økt risiko for punktering og redusert isolasjonsevne, med fare for varmetap og kondensproblemer.
- Det anbefales å planlegge utskifting av vinduene for å sikre tilfredsstillende funksjon og energieffektivitet.

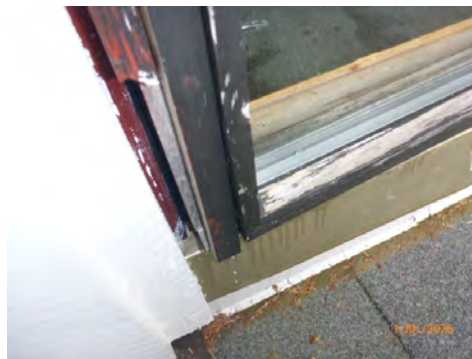
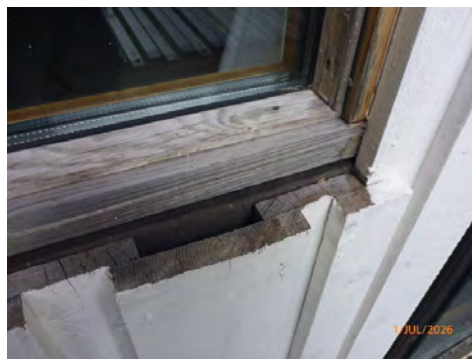
- Det anbefales å skifte ut defekte glassruter for å sikre tilfredsstillende funksjon og energieffektivitet.
- Avvik rundt vinduenes innsetningsdetaljer kan føre til fuktinntrenging i veggkonstruksjonen, med risiko for fuktskader, råte og redusert levetid på konstruksjonen.
- Det anbefales å utbedre beslag, vannbord, tetting og øvrige innsetningsdetaljer for å hindre videre fuktinntrenging, samt kontrollere og reparere eventuelle følgeskader i konstruksjonen.
- Skifte vinduer.

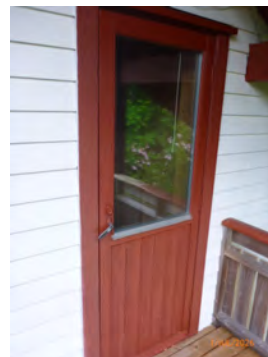
Dør innebygget veranda

- Inngangsdør, det er skader på treverk i sidefelt. Dørbladet er slitt. Det er ikke beslag under dør. Dør fra innbygget veranda er en gammel brukt dør, utslitt. Altandør har utvendige fuktskader og mangler beslag under dør.
- Vurder større reparasjon eller monter ny dør og sidefelt.

- Dørene bør skiftes ut for å hindre ytterligere forringelse og redusere risiko for fuktskader og varmetap.
- Manglende beslag under dører øker faren for vanninntrengning og skader på omkringliggende konstruksjoner, og bør utbedres.

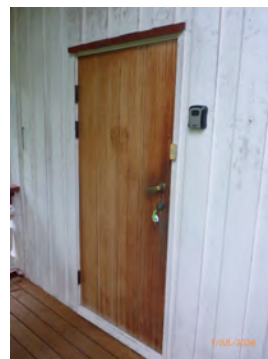
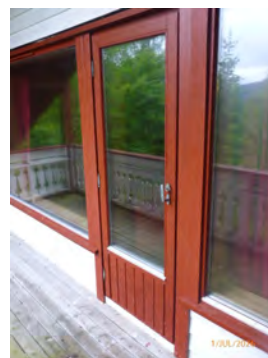
- Det er påvist avvik rundt innsettsingsdetaljer. Det er ikke beslag under dørene.

- Det anbefales å kontrollere og utbedre innsettsingsdetaljer rundt dør for å sikre tett og korrekt utførelse.

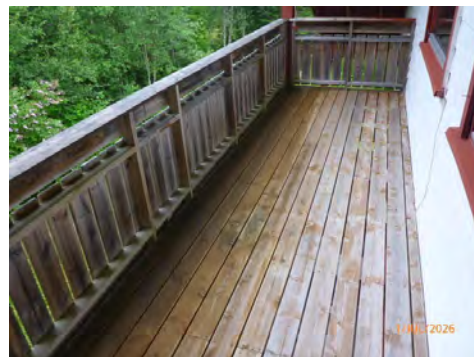
Sørvest

- Det er påvist fukt-/råteskader i rekkverk. Dette gjelder i hovedsak rekkverket mot nordøst.
- Rekkverket på verandaene er for lavt i forhold til dagens krav.

- Råteskadet rekkverk må skiftes ut for å sikre tilstrekkelig styrke og trygg bruk.
- Det anbefales å utbedre rekkverket slik at høyden tilfredsstiller gjeldende krav, for å sikre trygg bruk.

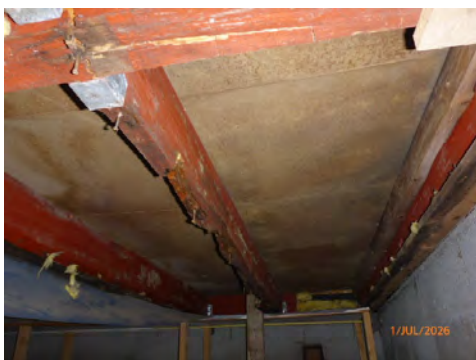
Opprinnelig veranda er nå innebygget. Det er råteskader i gulvet fra før innbyggingen i ca. 2018.

- Gulvet har råteskader.

Konsekvensen av å ikke utbedre råteskadene er økt risiko for videre skadeutvikling, svekket bæreevne og redusert levetid for konstruksjonen.

- Det må etableres nye gulvbjelker og gulv. Tilstøtende bygningsdeler bør også kontrolleres for råte og fuktskader.

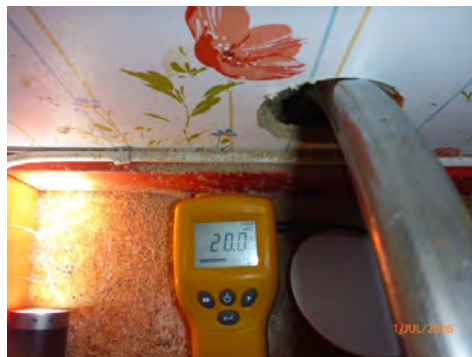
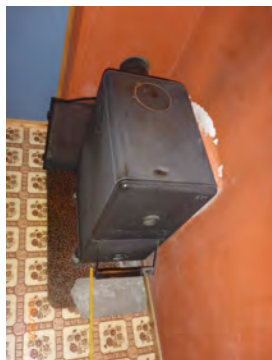
20%

- Det er gjennom hulltaking påvist høyt fuktnivå inne i innforet vegg, men det er ikke påvist fuktskader i dette området. Det er tatt hull i vegg på bod mot nordvest. Det er målt en fuktkvote på 20 %, noe som må forstås som en forhøyet verdi.
- Det er påvist indikasjoner på noe fuktgjennomtrenging i kjellergulv i kott ved pipen.

- Det påviste fuktnivå gir grunn til å overvåke konstruksjonen jevnlig for å se utvikling over tid, og eventuelt foreta tiltak for å unngå fuktskader. Det må også sees på drenering/fuktsikring.
- Det er anbefalt å avdekke årsak til fuktinntrenging og iverksette tiltak for å redusere fuktbelastningen, som forbedret drenering eller fuktsikring.

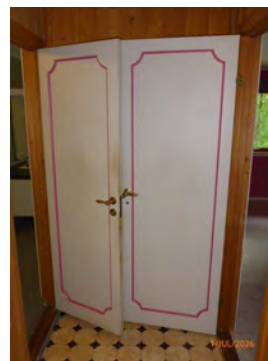
- Enkelte av innvendige dører har en del slitasje. Flere små ruter i glassfelt har skader. Enkelt dør tar i åpningene.

- Det anbefales å vedlikeholde eller utbedre dørene ved behov for å forhindre ytterligere slitasje og skader. Skader på glassfelt kan medføre økt risiko for personskader og redusert funksjon, mens dører som tar i åpningene kan føre til økt slitasje og redusert brukervennlighet.

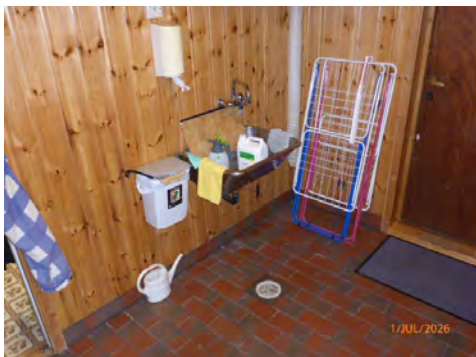
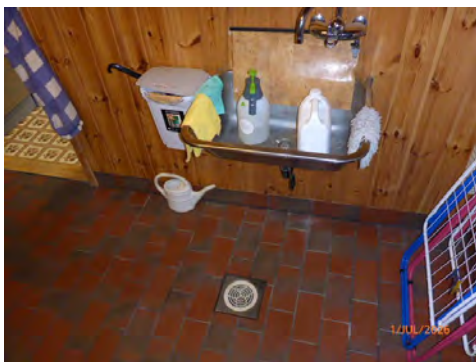
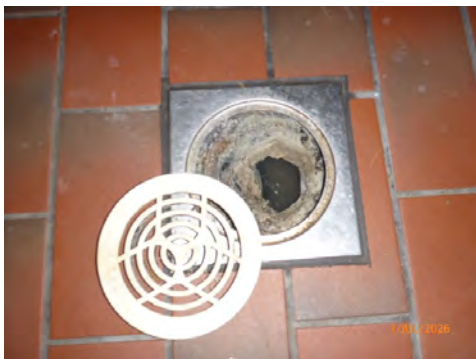
### ! TG 3 Tilliggende konstruksjoner våtrom

Fuktmåling ved hulltaking er ikke foretatt. Det er yttervegg og kjøkkeninnredning på veggene bak skyllekaret. Kontaktperson opplyser at våtrommet ikke har vært i regelmessig bruk de siste 2 årene.

- Det er tidligere åpnet opp i himlingen under vaskerommet på grunn av en lekkasje fra sluket eller avløpsrøret til sluket i gulvet på vaskerommet.

- Tiltak her bør inngå i planlagt renovering av vaskerommet, hvor hovedkostnaden vil ligge.

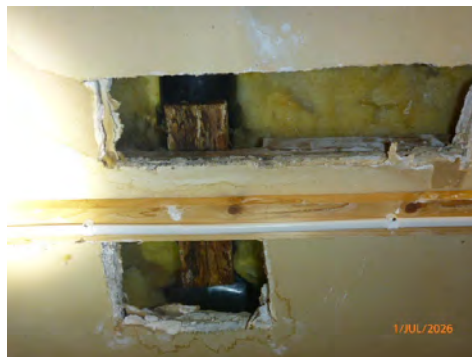
### ! TG 3 Generell

Det er en innredning, denne er fuktskadet og fronter mangler. Dusjkabinett av eldre opprinnelse. Toalett med innebygget systerne, lav høyde på toalettet, ingen drepsåpning for systerne eller dokumentasjon på dette.

Plater i himling, fuktmerker ved ventil i himling. Ikke mekanisk avtrekk fra våtrommet.

- Manglende oppgradering og dokumentasjon av våtrommet medfører høy risiko for at konstruksjonene ikke tåler normal bruk, vannbelastning eller lekkasjer.

Konsekvensen av å ikke utbedre forholdene er økt fare for fukt- og vannskader i tilstøtende konstruksjoner, samt redusert levetid og funksjon på våtrommet.

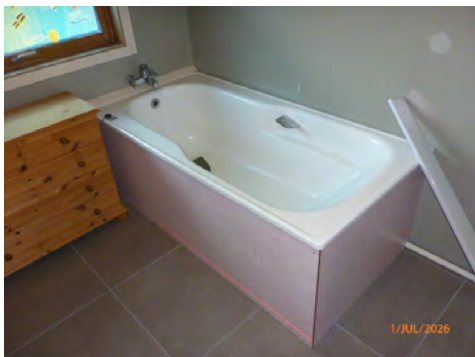
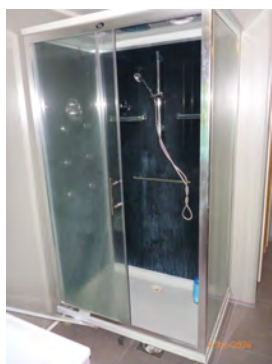
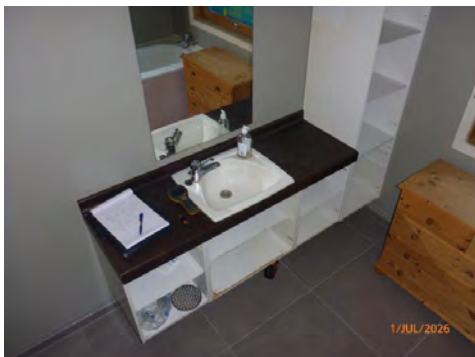
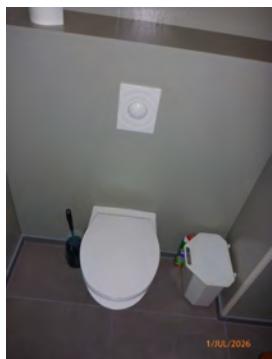
### TG 2 Tilliggende konstruksjoner våtrom

Fuktmåling ved hulltaking er foretatt fra soverom mot badekar uten å påvise unormale forhold. Måleresultatet er under 8 %, og det er tørt i målområdet.

- Ved renovering kan det ikke utelukkes avdekking av eldre skader.

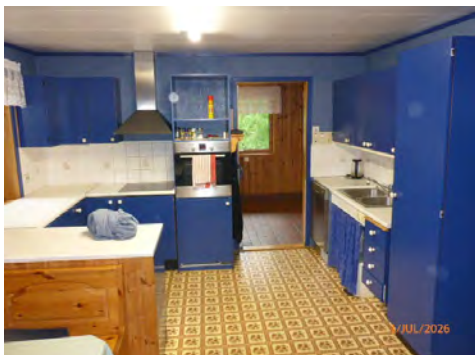
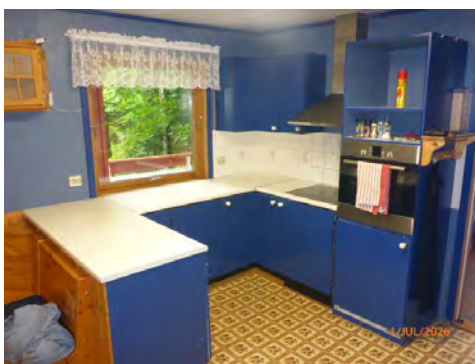
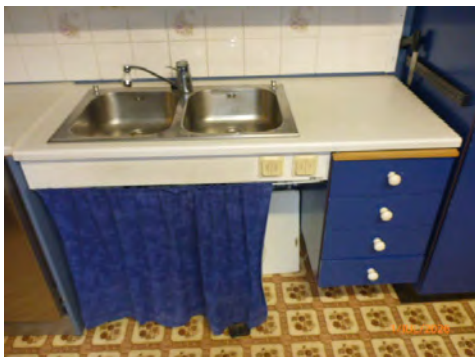
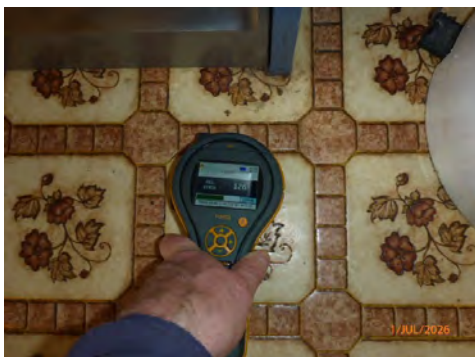
### TG 2 Avtrekk

- Det bør vurderes å bytte ut ventilatoren for å sikre tilfredsstillende funksjon og brukervennlighet. Slitte knapper og brytere kan føre til redusert effekt eller funksjonssvikt, noe som kan medføre dårlig ventilasjon og økt risiko for fukt og lukt i boligen.

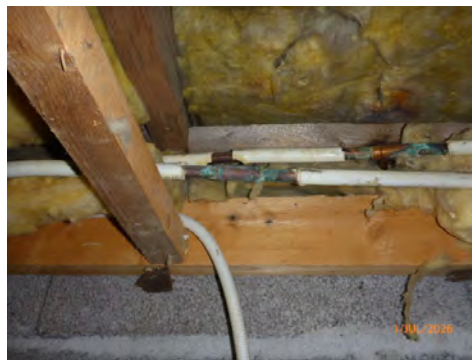
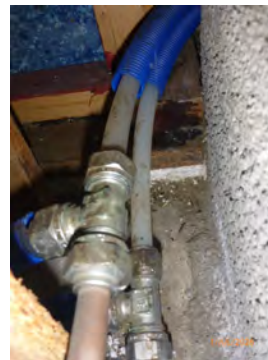
### ! TG 2 Innvendige vannledninger

Det anbefales en kontroll og kommentar av anlegget, kontakt en autorisert rørlegger. Det bør påregnes kostander.

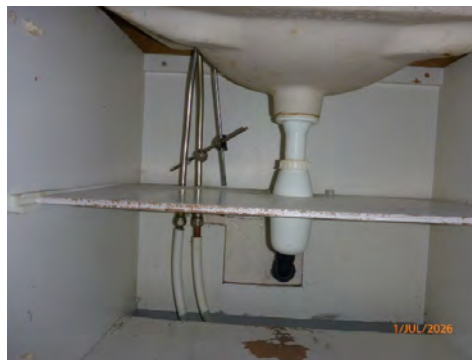
### ! TG 3 Vann og avløpsrør på bod undertetasje

- Det er observert lekkasje i en rørkobling. Avløpet under vasken er festet med tape.

- Det er observert lekkasje i en rørkobling, og avløpet under vasken er festet med tape. Hele fremføringen av vann og avløp må repareres, eller fjernes dersom det ikke er behov for dette i boden.

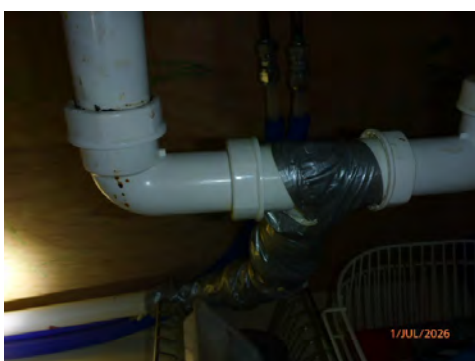
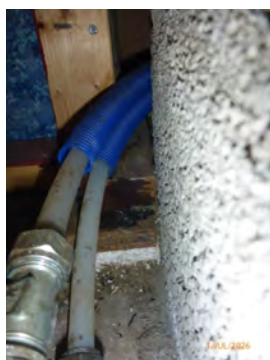
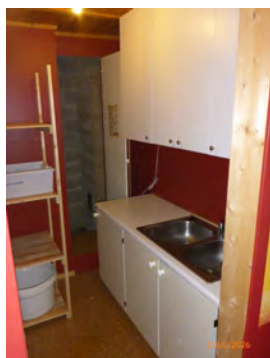
## TG 2 Innvendige avløpsrør

Det er ikke fremlagt dokumentasjon på utført arbeid, og det er opplyst at det kan ha vært egeninnsats på anlegget. Konsekvensen av dette er økt risiko for skjulte feil, mangelfull utførelse og fremtidige skader. Det anbefales at arbeidet vurderes og dokumenteres av fagperson.

Det er opplyst at det kan ha blitt utført egeninnsats på anlegget. Konsekvensen av dette er økt risiko for skjulte feil, redusert kvalitet og manglende dokumentasjon, noe som kan medføre fremtidige skader. Det anbefales at anlegget vurderes og dokumenteres av fagperson.

- Luftingen bør føres til over tak for å sikre korrekt funksjon av avløpsanlegget og redusere risiko for luktproblemer, vakuum i rørsystemet og eventuelle fuktskader i konstruksjonen.

- Det bør etableres tilfredsstillende stakemulighet på avløpsanlegget for å sikre enkel tilgang ved eventuelle blokkeringer og vedlikehold. Manglende stakemulighet medfører økt risiko for vanskeliggjort rensing og kan føre til kostbare skader ved tette rør.

Det er anbefalt en grundig kontroll og kommentar av anlegget. Det bør påregnes kostander.

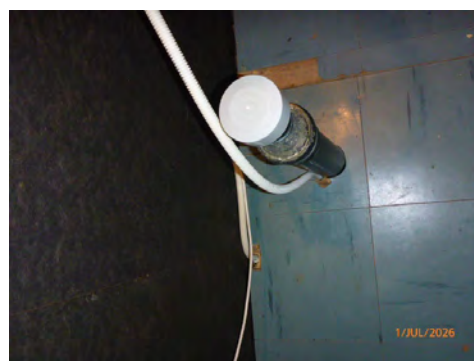
## TG 2 Ventilasjon

- Det er påvist mangelfull ventilasjon på ett eller flere rom i boligen. Dette kan medføre redusert luftkvalitet og økt risiko for fuktskader over tid. Det anbefales å vurdere tiltak for å bedre ventilasjonen.

- Det bør etableres veggventiler eller vindusventiler i alle oppholdsrom som mangler dette, for å sikre tilstrekkelig ventilasjon og redusere risikoen for dårlig luftkvalitet og fuktskader over tid.

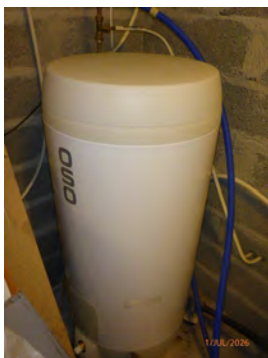
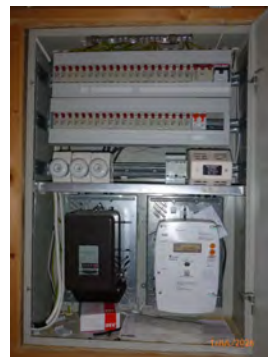
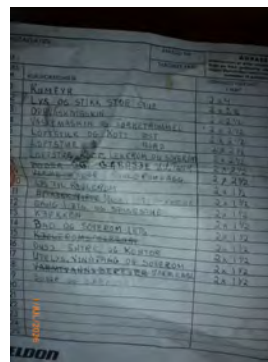
## ! Elektrisk anlegg

- Det anbefales å installere godkjent håndslukkeutstyr i henhold til gjeldende forskrift, for eksempel pulverapparat eller brannslange, for å sikre tilstrekkelig beredskap ved brann.

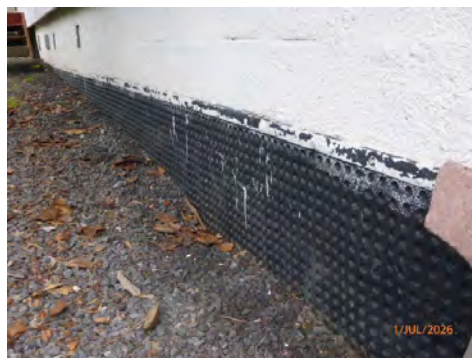
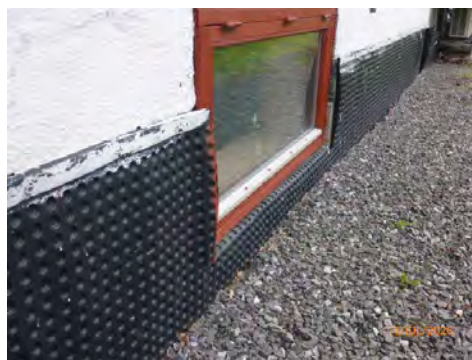
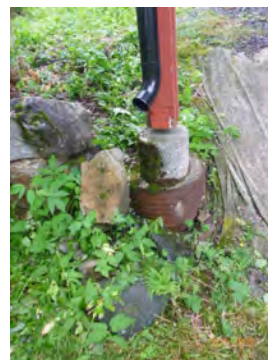
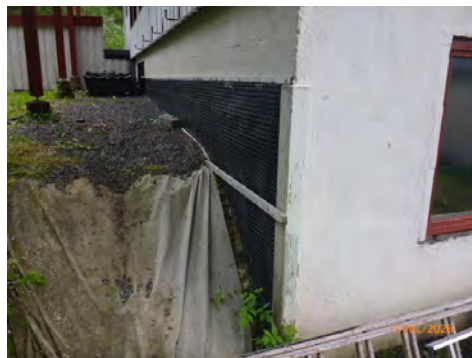
## TG 3 Fuktsikring og drenering

- Fuktsikring som er utført i henhold til standarden/anbefalinger frem til 1990-tallet er eldre enn 25 år, og har derfor usikker fremtidig funksjon.

- Eldre fuktsikring og drenering kan ha redusert funksjonsevne og økt risiko for svikt. Dette kan føre til fuktinntrengning, fuktskader på konstruksjonen og dårlig inneklima over tid. Det bør påregnes ny drenering og fuktsikring. Utvendig etterisolering av mur er også en anbefalt løsning i dag.

Kostnadsestimat: 200 000 - 500 000

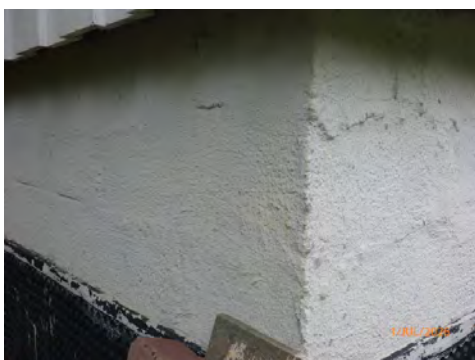
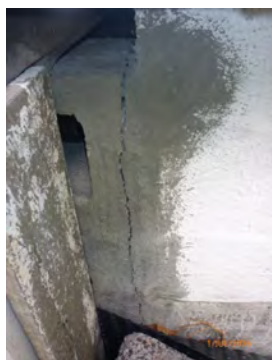
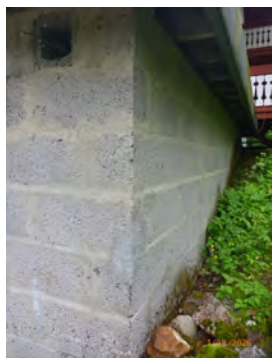
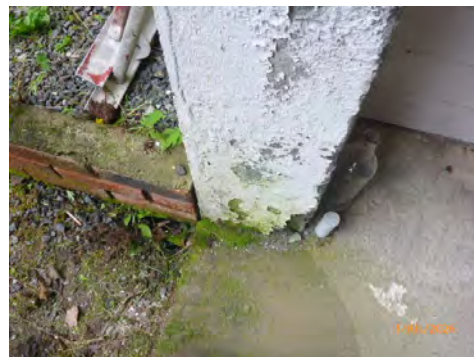
## TG 2 Grunnmur og fundamenter

- Det er påvist noen sprekker og riss, samt enkelte små skjevheter i murene. Det er en skade nederst på muren ved hovedinngangen. Murene mangler tilfredsstillende overflatebehandling. Murene er i hovedsak kun slemmet, og flere murer er ikke pusset.

Manglende overflatebehandling øker risikoen for ytterligere forvitring og skader på murverket.

- Sprekker og riss bør tettes, skader repareres og murene pusses for å hindre fukt- og vanninntrengning, samt for å sikre murens levetid og stabilitet.

**Kostnadsestimat: 20 000 - 100 000**

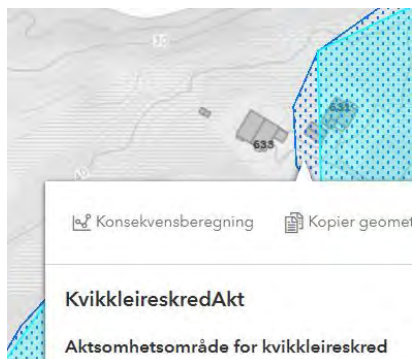
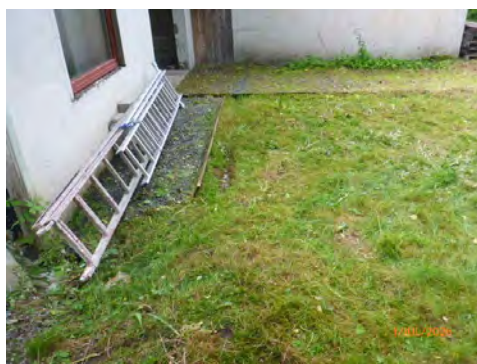
## TG 2 Terrenghforhold

- Det er ikke opparbeidet tilfredsstillende fall på terreng fra murene. Dette fører til unødige fuktbelastning av byggegrop ved manglende bortledning av overflatevann fra nedbør og snø. Det bør opparbeides fall på terreng i 1:50 i tre meters bredde fra murene.
- For aktsomhetsområder vises det til kommunen for vurdering.

Flatt mot inngang i underetasjen

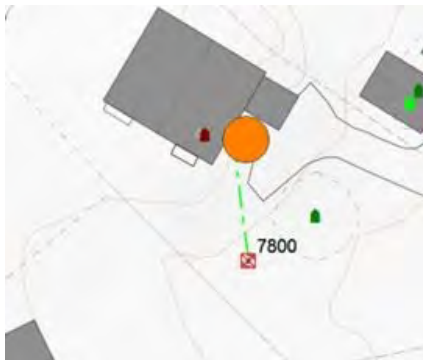
Kommunens ledningskart

- Det er fravær av stakekum/stakepunkt på stikkledning. Ikke observert ved befaring.
- Det er ikke påvist utvendig stengeventil (stoppekran). Det finnes en kran i gulvet på hobbyrommet.
- Vann og avløpsledninger av plast er eldre enn 40 år og har derfor usikker fremtidig funksjon.
- Det foreligger ingen dokumentasjon på vannkvaliteten på brønnvannet.

- Det anbefales å etablere stakepunkt eller stakekum på stikkledningen for å sikre god tilgang til inspeksjon og vedlikehold av avløpssystemet.
- Manglende utvendig stoppekran kan gjøre det vanskelig å stenge vannet raskt ved lekkasje, med økt risiko for vannskader.
- Det anbefales å etablere utvendig stengeventil for å sikre enkel og rask avstenging av vannforsyningen.
- Eldre vann og avløpsledninger har økt risiko for svikt, med fare for lekkasjer og vannskader.
- Det anbefales å gjennomføre analyse av brønnvannet for å avklare kvalitet og behov for eventuelle tiltak.

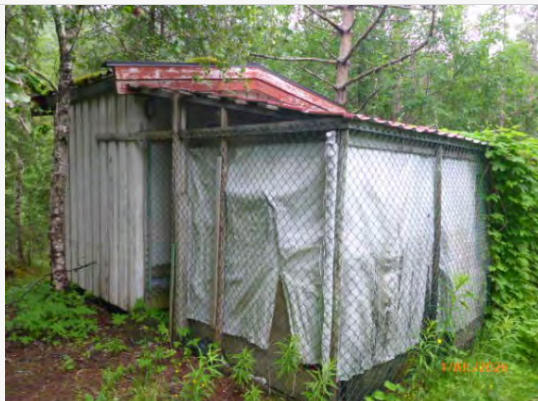
## Uthus

Uthuset er oppført på tresøyler. Gulv i tre, vegger i bindingsverk med stående kledning. Vi Saltak med metallplater, mose, skader, ikke takrenner. Dør og vindu, skadet.

Liten restlevetid, konstruksjonene står pr. i dag til forfall.
