Torghattens gate 29A

Tilstandsrapport

Befaringsdato: 14.01.2025

BOLIGBYGG MED FLERE BOENHETER

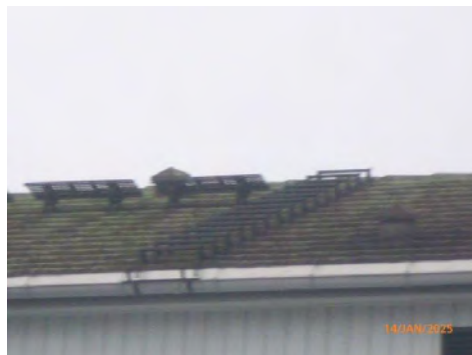
Nedløp og beslag

Takrenner og nedløp i metall.
Det er montert takstige og luftehatter på taket.
Felles bygningsdel, det vises til sameie for tilstandsvurdering.

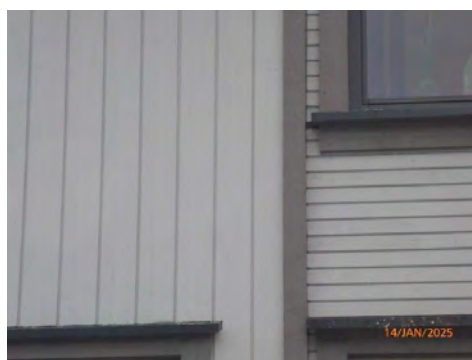
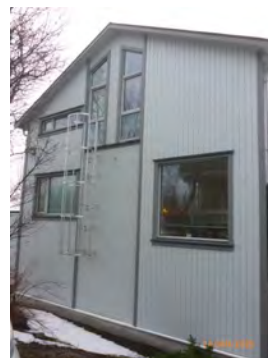
Veggkonstruksjon

Veggene har bindingsverkskonstruksjon fra byggeår. Fasade/kledning har stående bordkledning, noe felt med liggende panel. Eier har malt sin del mot vest i 2024.
Felles bygningsdel, det vises til sameie for tilstandsvurdering.

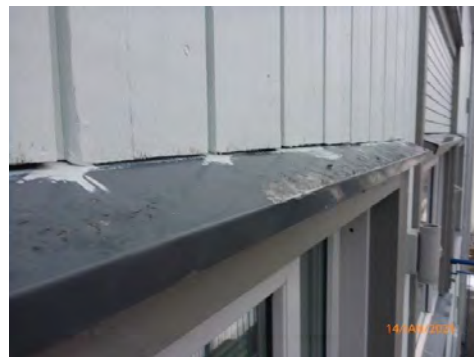
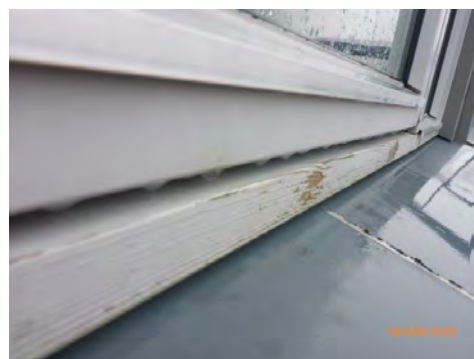
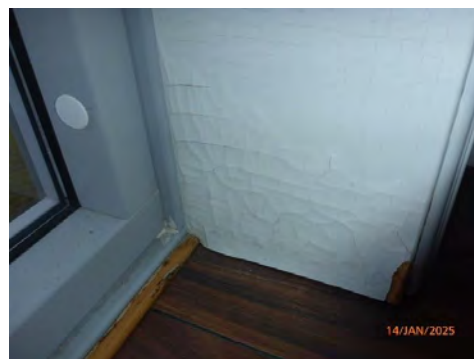
- Vinduer: Det er påvist avvik rundt innsettsdetaljer. Det er irr på flere beslag over og under vinduene. Flere vinduer bør males. Det er noe liten avstand fra beslag til kledning over vinduene. Det er noen innvendige foringer som har fuktskader. Det er sprekk i et glass på innsiden i et av takvinduene.
- Innvendig trapp: Det mangler håndløper på vegg i trappeløpet. Tidvis noe knirk i noen trinn i i trappen.
- Det er ikke påvist tilfredsstillende løsning for å synliggjøre lekkasje fra innebygget sistene på bad.
- Det er ikke etablert tettemuffer på varerør inne i underskap på kjøkkenet.
- Det er ikke påvist tilfredsstillende el-tilkobling av varmtvannstank iht. gjeldende forskrift.

Skifte foringer på noen vinduer.

Kostnadsestimat: 10 000 - 50 000

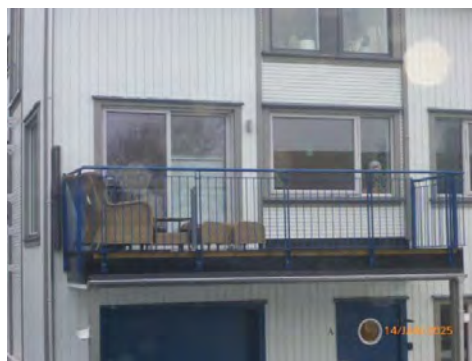
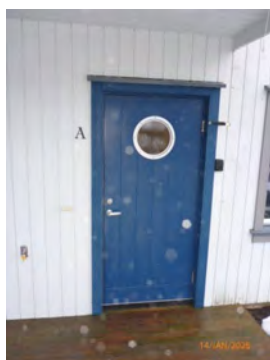
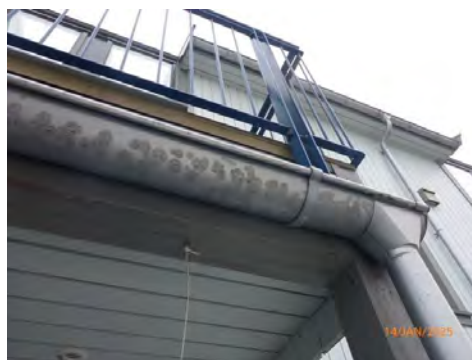
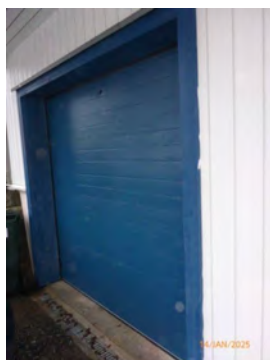
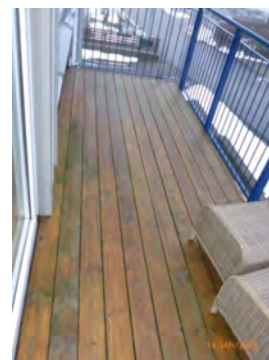
TG 1 Dører

Bygningen har malt hovedytterdør med tolags glass. Leddport i metall til garasje med portåpner. I 2.et er det malt skyvedør til altan i vest.

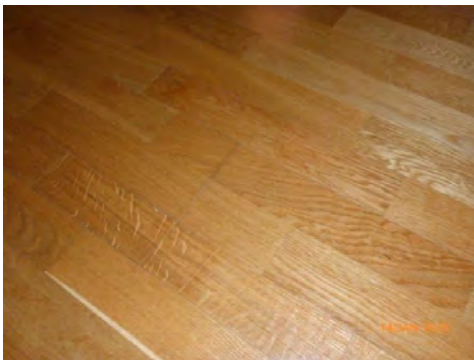
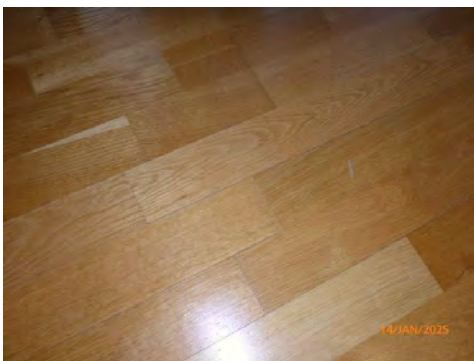
TG 1 Etasjeskille/gulv mot grunn

Støpt plate på grunn. Etasjeskiller er av trebjelkelag.

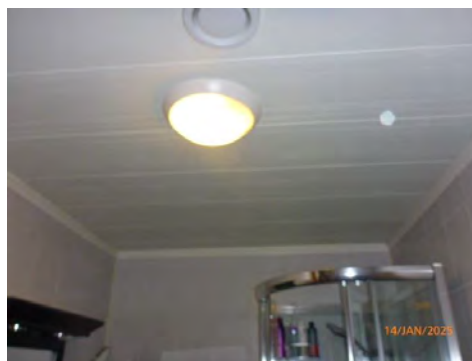
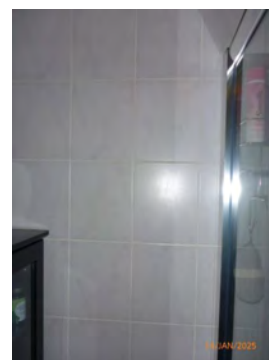
2.ETASJE > BAD

! TG 2 Overflater Gulv

• Det er påvist avvik i fallforhold til sluk i forhold til krav i forskrift på byggetidspunktet.

• Våtrommet fungerer med dette avviket.

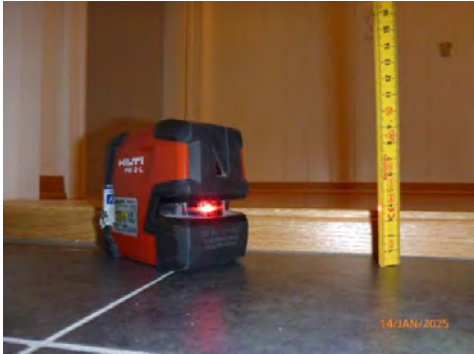
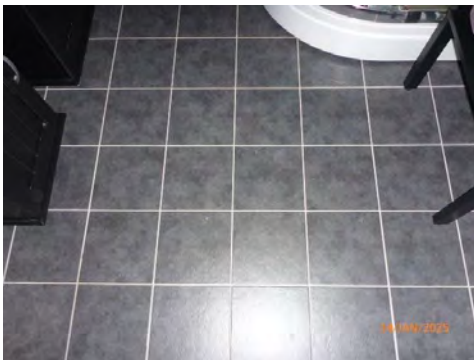
2.ETASJE > BAD

! TG 2 Sluk, membran og tettesjikt

- Overvåk tilstanden jevnlig. For å få tilstandsgrad 0 eller 1 må tettesjiktet skiftes ut, men tidspunktet for når dette er nødvendig er vanskelig å si noe om.

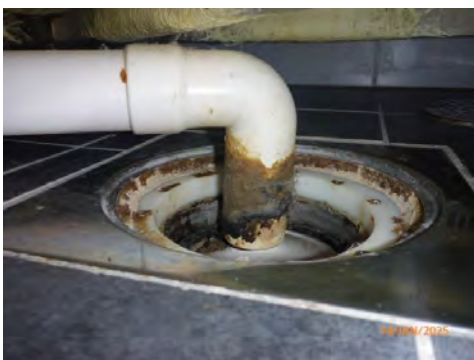
2.ETASJE > BAD

! TG 2 Sanitærutstyr og innredning

- Det er ikke påvist tilfredsstillende løsning for å synliggjøre lekkasje fra innebygget sisterner.

Innhent dokumentasjon for innebygget sistern om mulig.

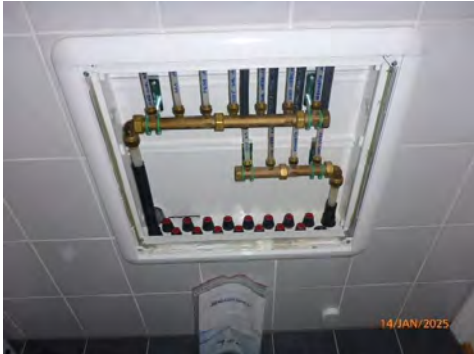
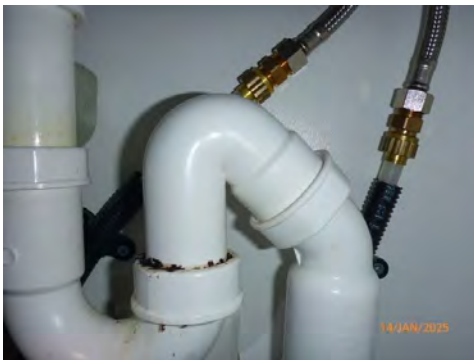
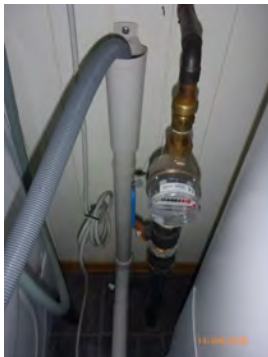
TG 1 Avløpsrør

Ingen dokumentasjon vedrørende vvs er fremlagt eller kontrollert. Det er avløpsrør av plast. Undertegnede har ikke fagspesifikk rørleggerkompetanse. Ønskes det en grundig kontroll og kommentar av anlegget, anbefales det kontaktet autorisert rørlegger. Eier opplyser at han får reparert feil på avløpsrør i underskap på kjøkkenet før salg.

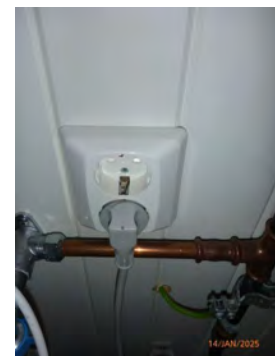
TG IU Andre installasjoner

Sentralstøvsuger montert, plassert på kott på loft. Alt teknisk utstyr vil alltid være beheftet med stor usikkerhet og betydelig levetidsvariasjoner utover fabrikkgarantier.
