# Storgata 68 H0304

Leilighet

# Salgsoppgave

# Tilstandsrapport

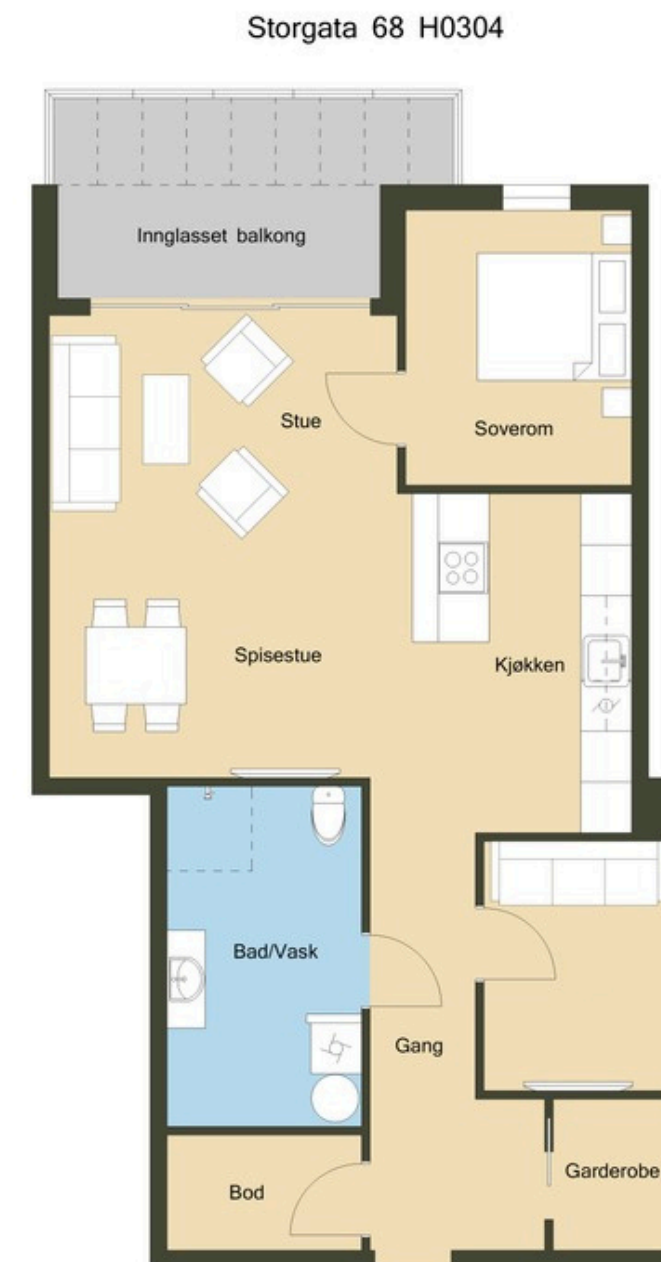
Plantegningen er ikke målbar og noe avvik kan forekomme.  
Megler/selger tar ikke ansvar for evt. feil. Innredning og møbler er ikke basert på den faktiske innredningen, og er kun ment å gi en oppfatning av boligens muligheter.

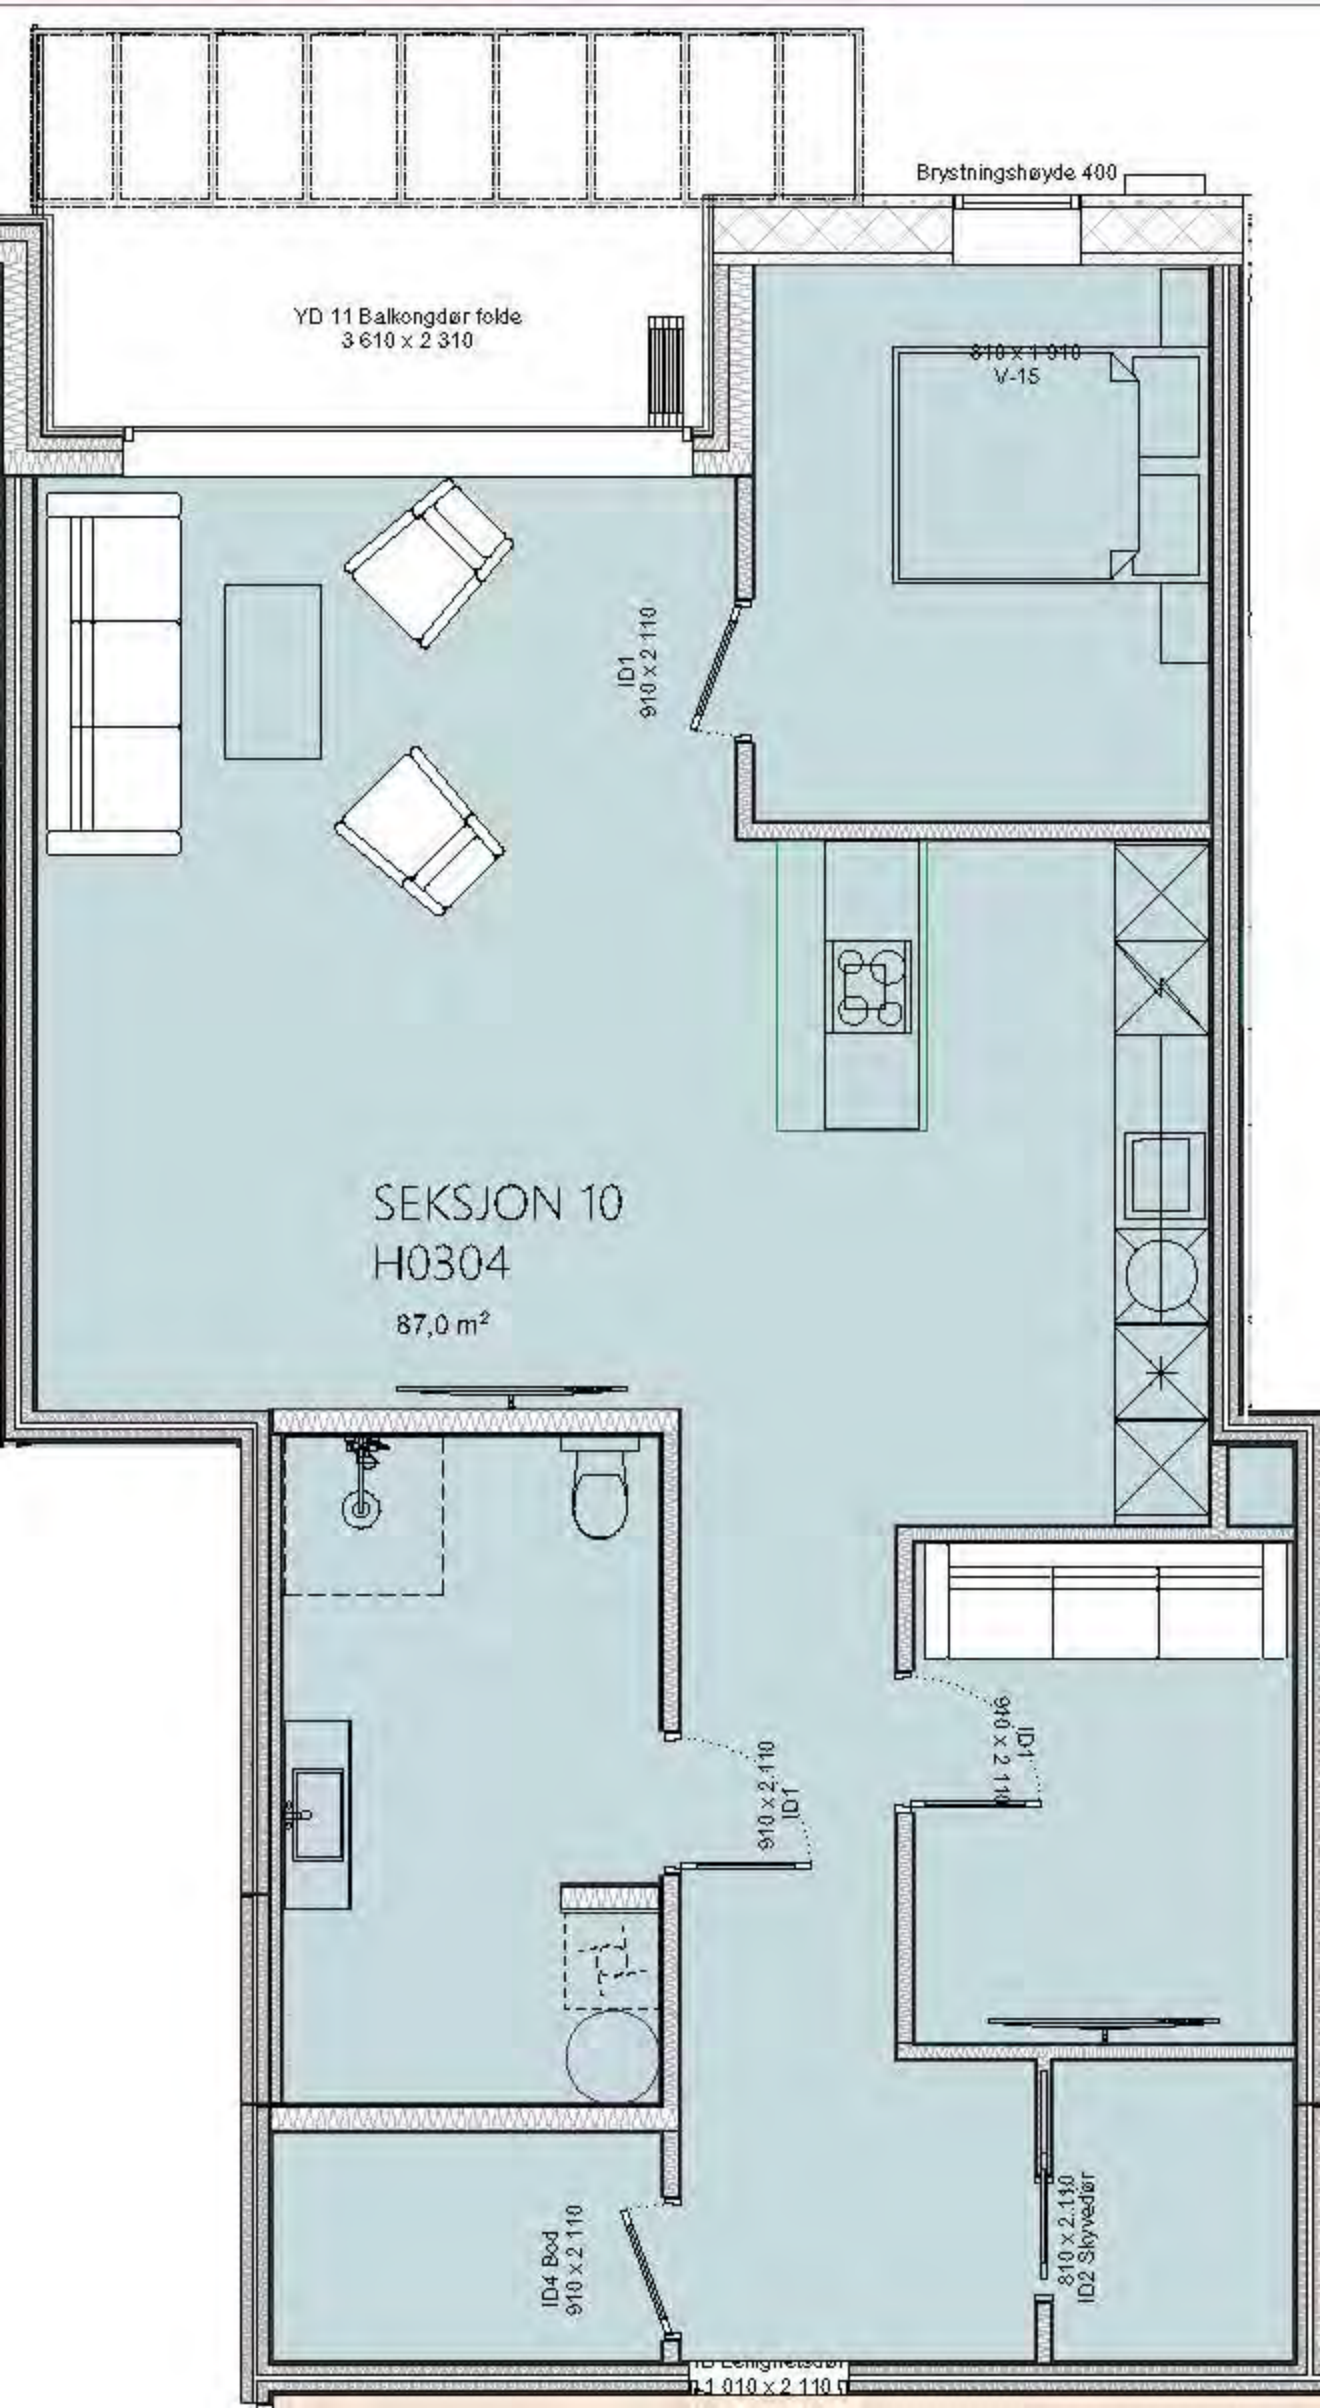
Brystningshøyde 400

YD 11 Balkongdør folde  
3 610 x 2 310

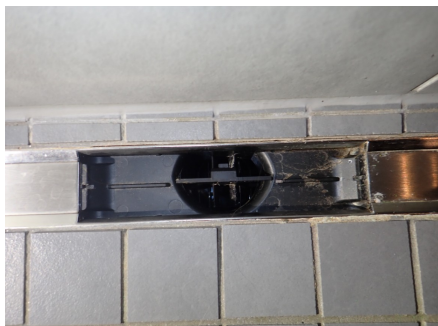
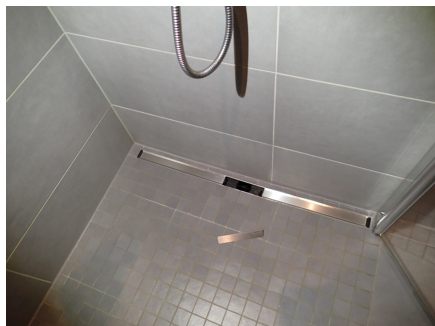
## 3.ETASJE > BAD / VASK

### TG 0 Sanitærutstyr og innredning

Rommet har servantskap med nedfelt servant, veggmontert toalett, innfellbare dusjvegger, varmtvannsbereder og opplegg for vaskemaskin. Det er på befaringsdagen ikke registrert symptomer på skader ut over normal aldringsslitasje.
