Toftodden 27

Enebolig

Tilstandsrapport

Befaringsdato: 30.03.2026

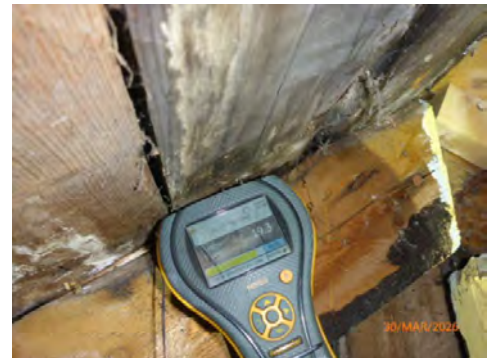
19,3%, nord for pipen

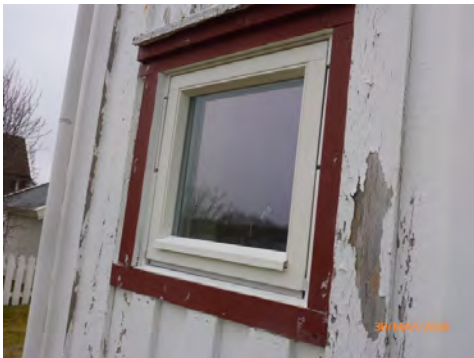
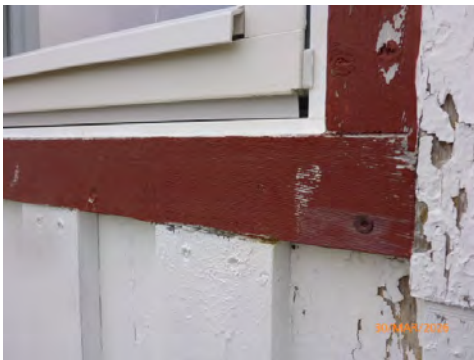
Skader som rust på hengsler og beslag, sprekker i treverket og glass, samt dårlig isolasjonsevne og trekk, medfører økt risiko for fuktskader, varmetap og redusert bokomfort. Vinduer som ikke lar seg åpne kan også utgjøre en rømningsrisiko ved brann.

Det bør foretas utskifting eller omfattende utbedring av vinduene for å hindre videre forringelse og redusere varmetap.

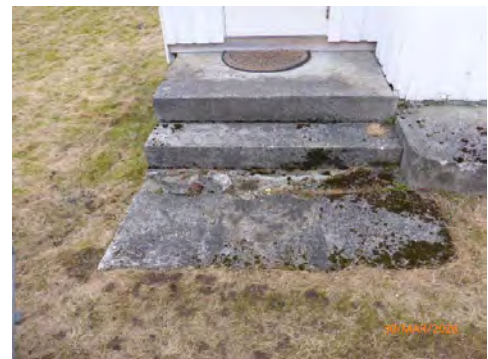
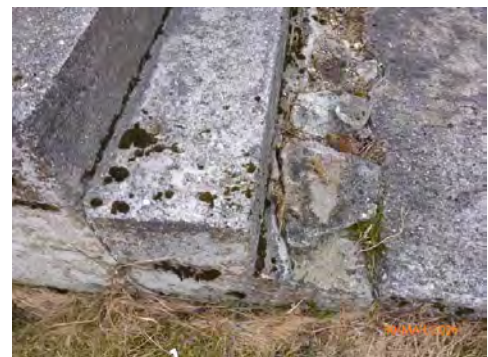
- Betongtrapp har mindre sprekker/skader

- Påviste skader må utbedres.

Sprekkene og skadene bør utbedres for å hindre videre forringelse av trappen og redusere risikoen for økte skader eller svekket sikkerhet.

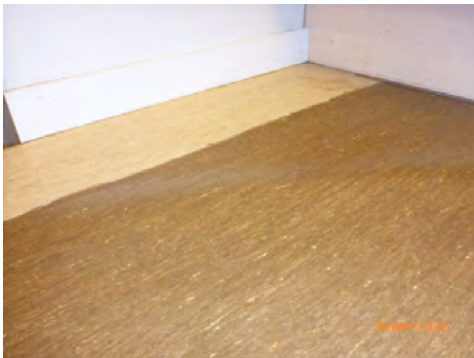
Løst belegg på kjøkkenet bør festes eller skiftes ut, og manglende laminatbit i gangen bør erstattes for å unngå ytterligere slitasje og risiko for fuktskader.

Løst belegg kjøkken

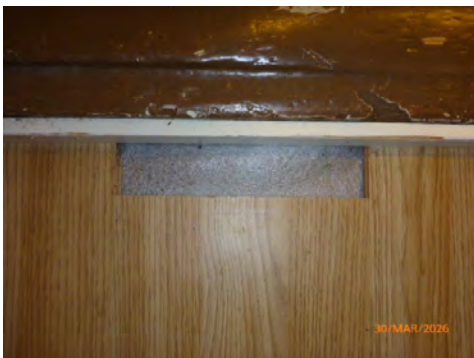
Laminat i gang

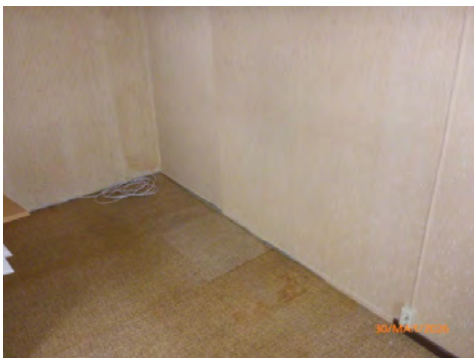
Gamle overflater loft

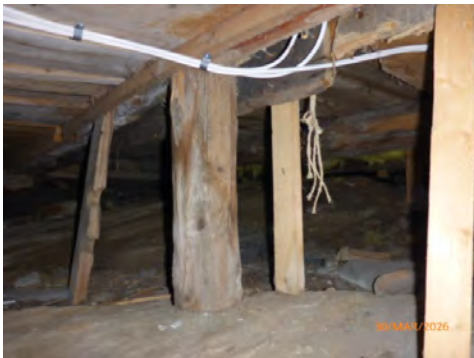
Støtter i krypkjeller

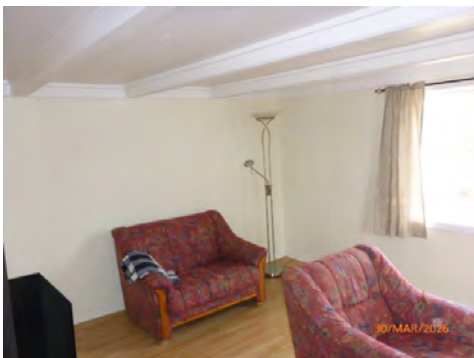
- Målt høydeforskjell på over 20 mm innenfor en lengde på 2 meter. Tilstandsgrad 3 gis med bakgrunn i standardens krav til godkjente måleavvik.
- Målt høydeforskjell på over 30 mm gjennom hele rommet. Tilstandsgrad 3 gis med bakgrunn i standardens krav til godkjente måleavvik.

Målingene viser avvik som overstiger kravene i gjeldende standard.

Stuegulv

Skjevhetene bør utbedres ved stedvis oppretting for å oppnå tilfredsstillende brukskvalitet og redusere risiko for videre setninger, skader på gulvbelegg og konstruksjon, samt ujevn slitasje og eventuelle følgeskader på innredning og dører.

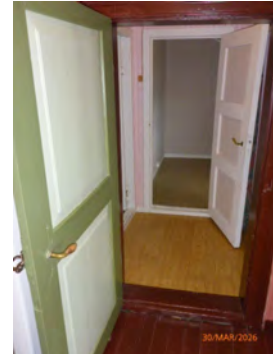
Mellomgang loft

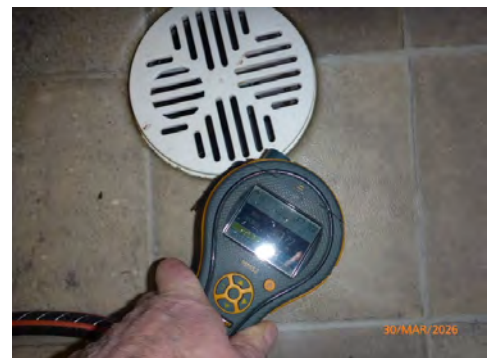
177 ved sluk

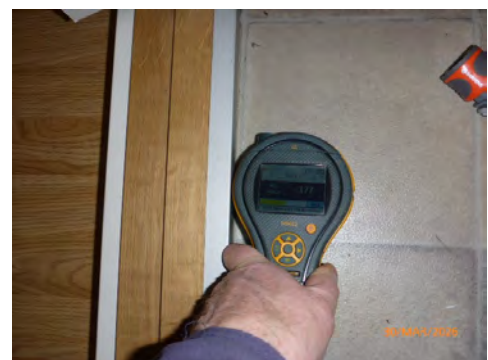
177 ved dør

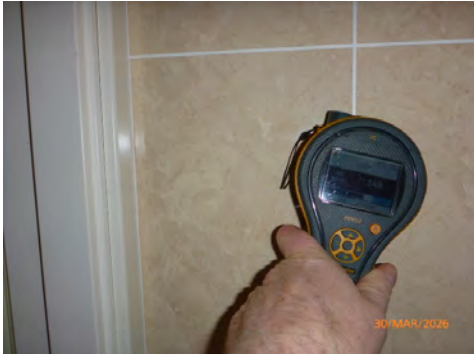
149 ved dør

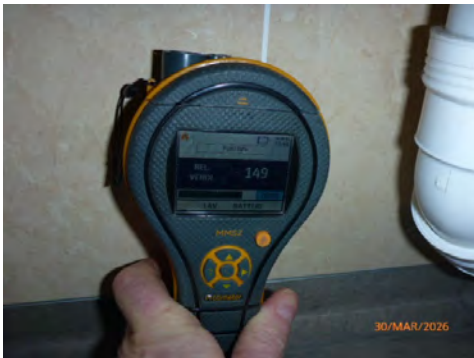
174 under skyllekar

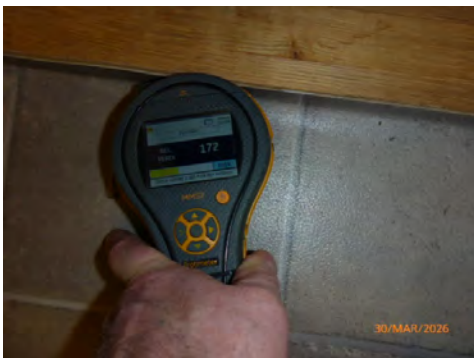
172 ved dør.

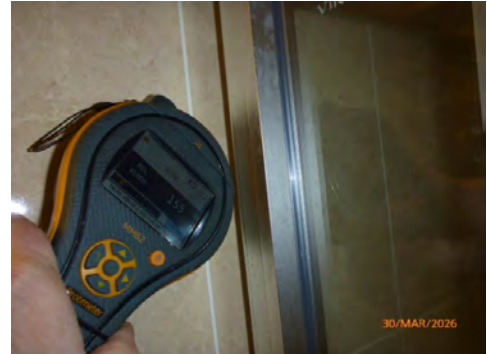
155 oppe på vegg ved kabinett

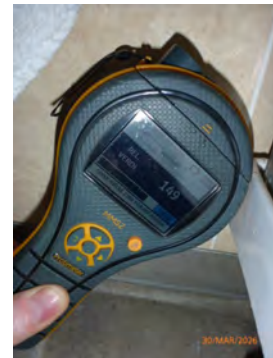
149 nede på vegg ved kabinett

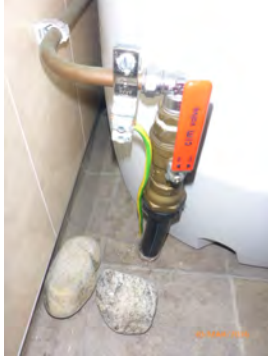
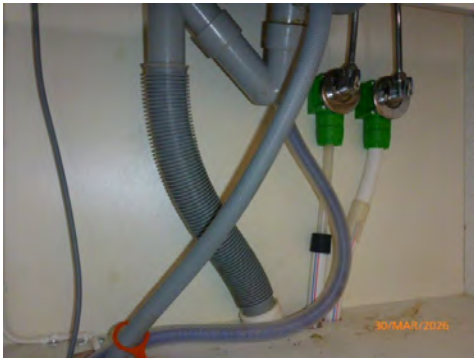
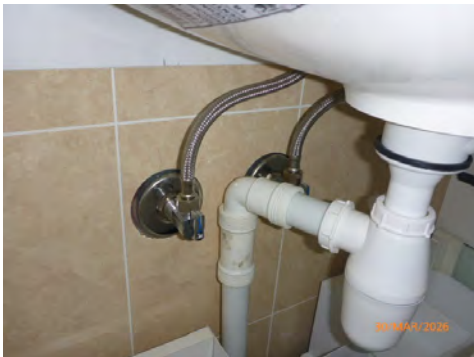
Luftingen er plassert etter påkoblet installasjon.
Det er registrert skader på plastrøret.

Mangelfull eller feilplassert lufting, samt skader på røret, kan føre til dårlig avløpsfunksjon, luktproblemer og økt risiko for tilstopping.

Det anbefales å etablere lufting på riktig side av tilkoblet utstyr/toalett og sluk, samt utbedre skader på plastrøret.

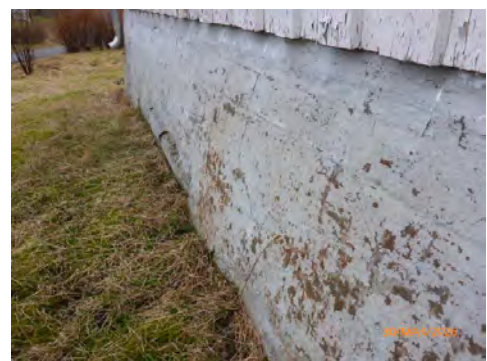
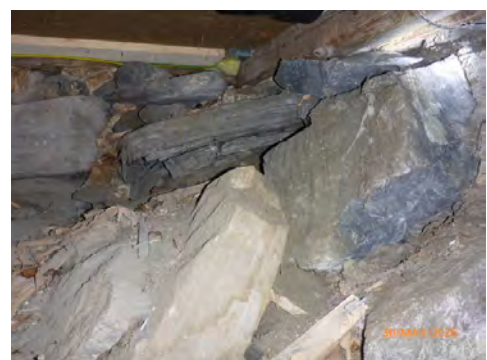
Det er noen små sprekker/riss i mur. Inn mot krypkjeller kan det finnes enkelte steiner som er løse.

Det anbefales å murer fast løse steiner der det er adkomst for arbeider.

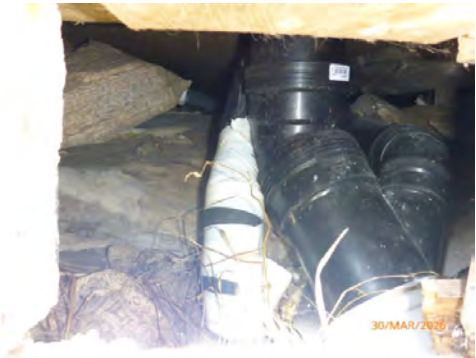
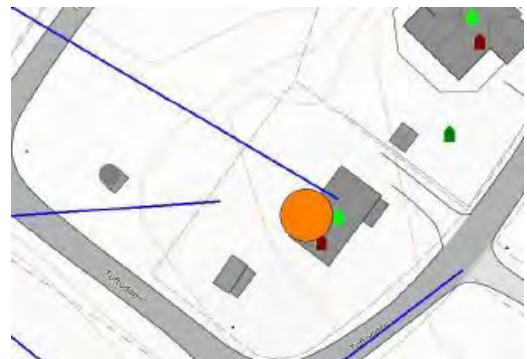
- Det har forekommet avvik, tegn på svekkelser på utvendig avløpsledning.

Det bør gjennomføres nærmere undersøkelser og eventuelt utskiftning av avløpsledningen for å utbedre gjentatte problemer med tett kloakk. Konsekvensen av manglende tiltak er økt risiko for funksjonssvikt, tilbakeslag og potensielle vannskader, samt økte vedlikeholdskostnader over tid.
