# Mellomveien 7

Enebolig

# Salgsoppgave

# Tilstandsrapport

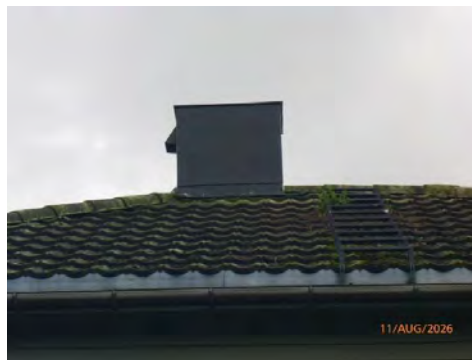
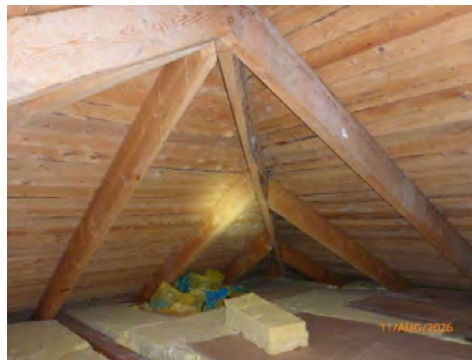
### ! TG 2 Takteking tilbygget del

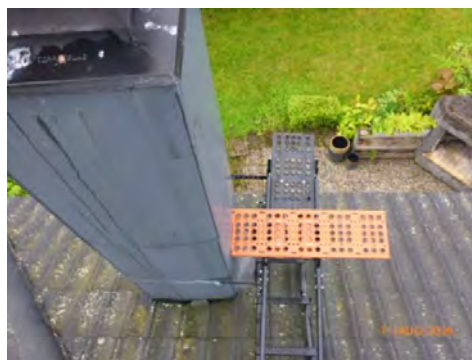
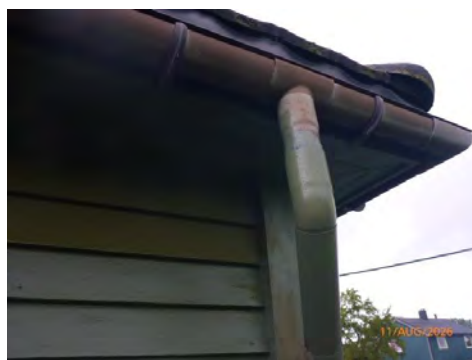
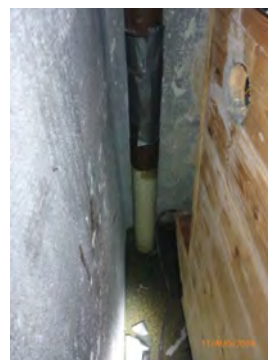
## TG 2 Takkonstruksjon/Loft

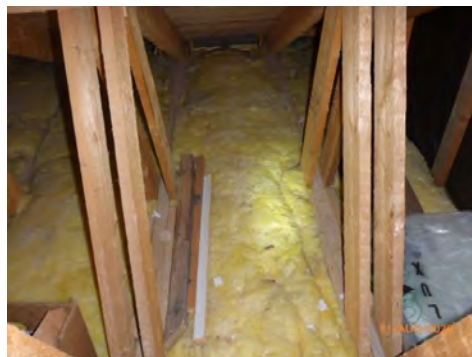
Tilbygget

## ! TG 2 Yttervegger/Veggkonstruksjon

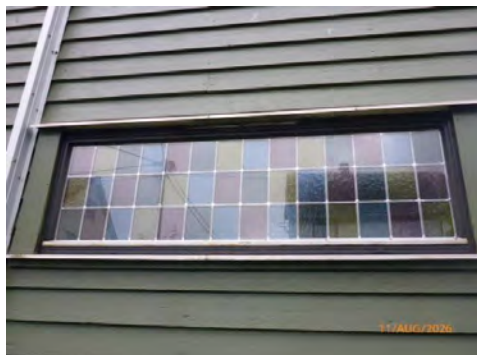
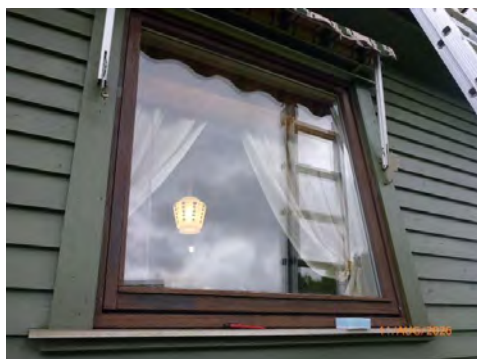
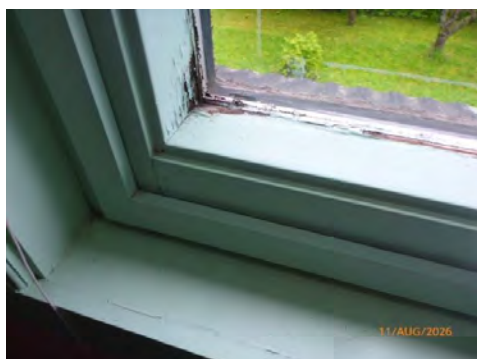
## TG 2 Vinduer 2

- Det anbefales å kontrollere og utbedre detaljene for å sikre tett og korrekt utførelse.
- Eldre isolerglass har økt risiko for punktering og redusert isolasjonsevne, med fare for varmetap og kondensproblemer.
- Det anbefales å planlegge utskifting av vinduene for å sikre tilfredsstillende funksjon og energieffektivitet.

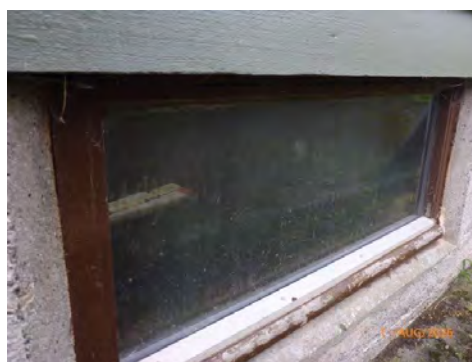
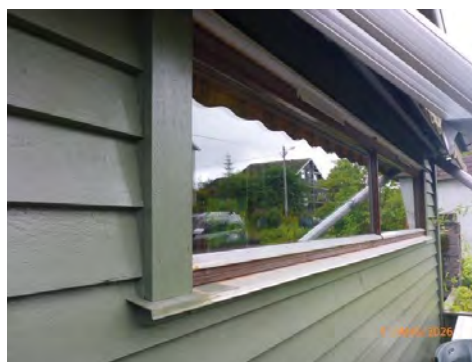
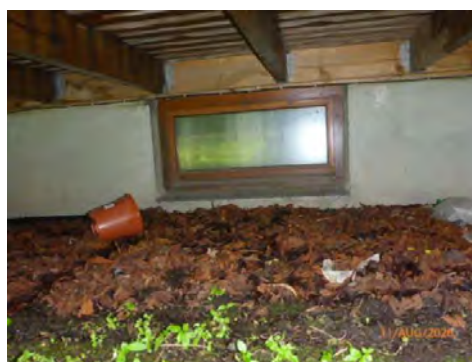
## TG 3 Vinduer i vinterhage

- Det anbefales å skifte ut defekte glassruter for å sikre tilfredsstillende funksjon og energieffektivitet.

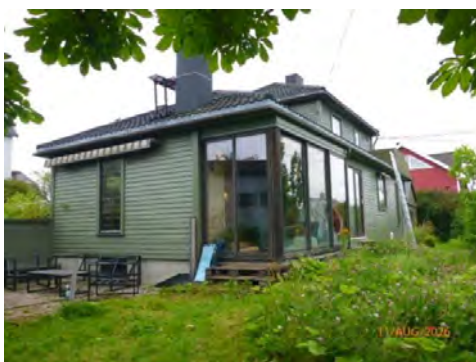
## TG 1 Vindu bad

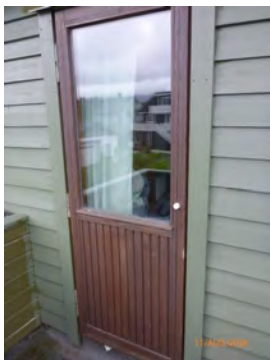
## TG 1 Dør stue øst

Det er en PVC dør med sidefelt og 2-lags glass på stuen mot øst. Denne ble montert i ca. 2021.

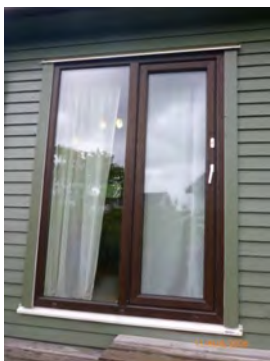
## TG 2 Skyvedør til vinterhage

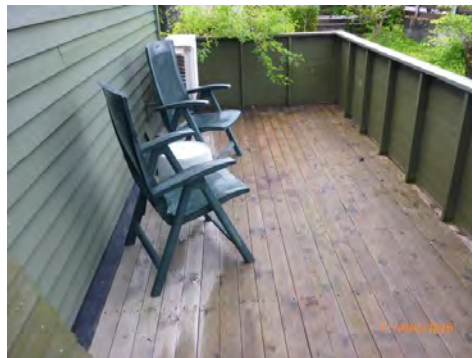
## TG 2 Takaltan 2.et øst

- Det anbefales å planlegge for kontroll og eventuell fornyelse av tettesjiktet for å sikre videre funksjon.
- Manglende kontrollmulighet gir usikkerhet om ventilasjonen fungerer, med risiko for skjulte fukt- og kondensskader.
- Nærmere undersøkelser anbefales.
- Det anbefales å utbedre rekkverket slik at høyden tilfredsstillende gjeldende krav, for å sikre trygg bruk.

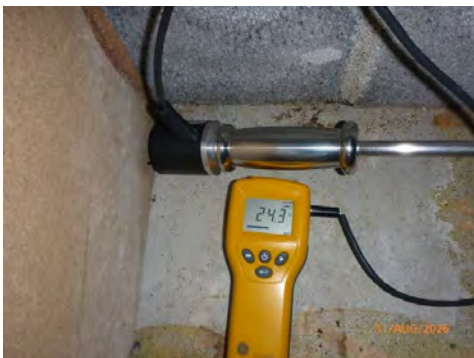
24,3

Det er synlig fuktvandring med saltutslag, fuktmerker og fukt.

- Det er påvist synlig fuktighet på mur og gulv i kjeller. Det er observert utfelling av salter på betongmur og lecamur.
- Det er målt fukt i bunnsvill mot vest.
- Det kommer også inn fukt fra rørgjennomføring i mur mot vest, over ved taknedløp i nordøst.

- Synlig fuktighet på mur eller gulv i kjeller indikerer fuktinntrengning fra grunn eller konstruksjon. Dette kan føre til fuktskader, muggvekst, dårlig innelima og nedbrytning av materialer. Kjeller er ikke egnet som oppholdsrom. Det anbefales avdekket gulv og vegger ved fjerning av alt organisk materiale
- Om kjeller vurderes innredet, må dette ses i sammenheng med drening og fuktsikring.

- Det er viktig å undersøke årsaken til fuktinntrengningen, herunder drenering, fuktsikring og ventilasjon. Nødvendige tiltak bør gjennomføres for å redusere fuktbelastningen, og eventuelle skader må utbedres for å sikre en varig løsning.

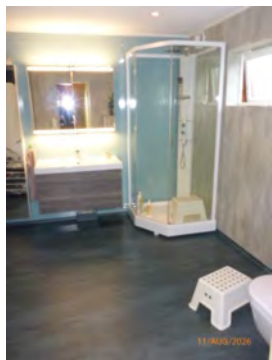
Sluket ligger under kabinett

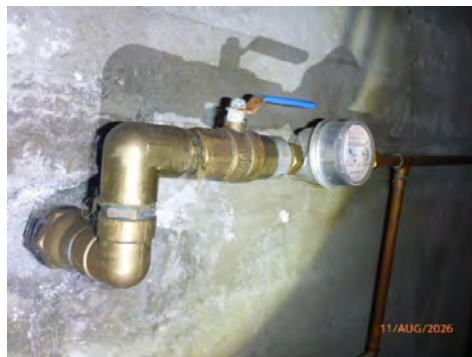
- Det er påvist lekkasje fra vannledning.

- Det er viktig å stanse lekkasjen umiddelbart og få utført snarlig reparasjon av fagkyndig. Pr. nå anbefales dette røret blendet i kjeller.

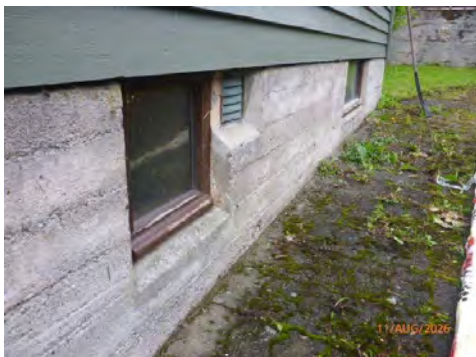
Hovedbygget

- Grunnmuren har sprekkdannelser. Stedvis er det noen mindre sprekker og riss, noe som anses som normalt med tanke på konstruksjonens type og alder.

- Lokal utbedring må utføres. Sprekker og riss i mur bør tettes for å hindre fuktinntrengning og redusere risikoen for ytterligere skader på konstruksjonen.

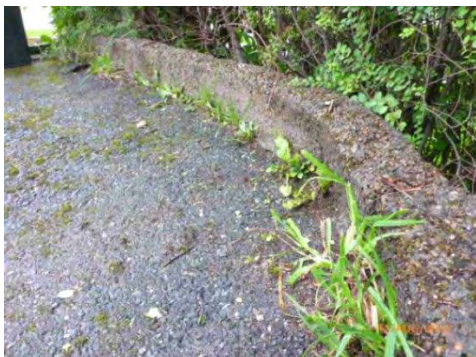
Nord

- Det er påvist mindre sprekker og/eller skjevheter i murene. Det er noe skade på lettklinkerblokker i nord, samt en sprekk i muren mot vest.

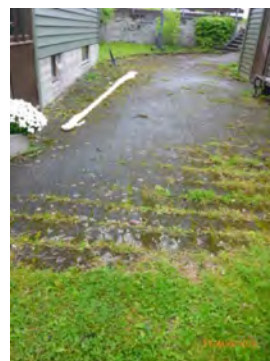
Nord

- Det er ikke tilstrekkelig fall ut fra grunnmuren, noe som gir mulighet for vannansamlinger ved muren.
- Terrenget rundt bygningen har ikke tilfredsstillende fall bort fra murene. Dette medfører økt risiko for fuktbelastning av byggegrøpen ved manglende bortledning av overflatevann fra nedbør og snø.

- Det anbefales å etablere tilstrekkelig fall bort fra bygningen og sikre god bortledning av vann fra grunnmuren.
- Terrenget bør opparbeides med fall på minimum 1:50 i tre meters bredde fra murene.
- Kostnader og tiltak bør vurderes i sammenheng med eventuell drenering.
- Konsekvensen av manglende tiltak er økt risiko for fuktbelastning og potensielle fuktskader på grunnmur og underliggende konstruksjoner.

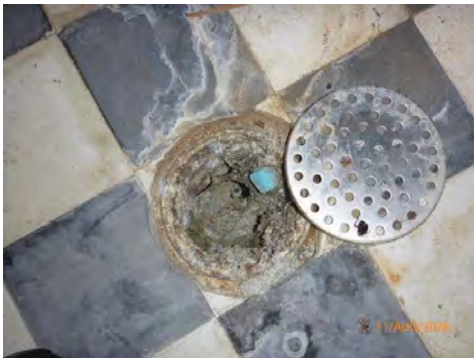
Støpejernsluk i kjeller.

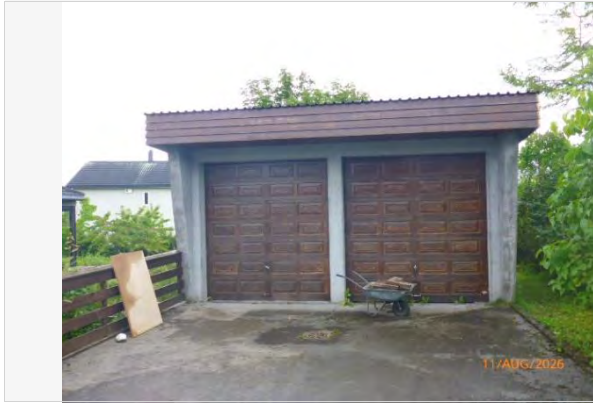
Garasje oppført på antatt stedlige masser. Plass-støpte ringmurer og støpt dekke. Sprekk i dekke og ringmur. Ikke fall eller sluk i gulvet. Vegger i leca, utvendig pusset. Observert spekk i lecamur. Pulttak tekket med profilerte metallplater. Det er innvendige fuktmerker i taket. Lukkede flater i taket, oppbygning er ikke kjent. Metall i takrenne, plast i nedløp. Observert råte på kasser av liggende kledning mot taket. Montert to leddporter i tre, portåpner på en port, frakoblet åpner pr. i dag, status ukjent. Vinduer fra 1976 i tre med tolags glass. Funksjonelt bygg til formålet, innlagt strøm og sommervann. Gitt observasjoner ved befaring, alder og konstruksjon, er det påregnelig med stedvis renovering. Det kan ved renovering ikke utelukkes avdekking av eldre skader i taket. Alt teknisk utstyr vil alltid være beheftet med stor usikkerhet og betydelige levetidsvariasjoner utover fabrikkgarantier. Se teknisk verdi med: Fradrag (utidsmessighet, elde, vedlikeholdsmangler, gjenstående arbeid, svekkelser og forskriftsmangler)
