# Tettingveien 12

# Tilstandsrapport

Befaringsdato: 09.04.2025

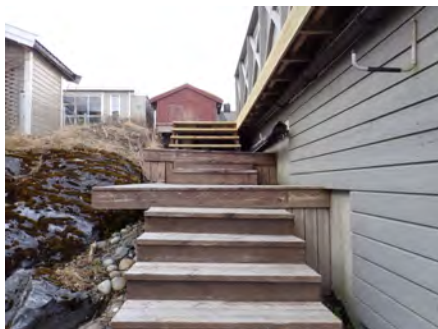
Åpninger mellom trinn og i rekkverk bør ikke overstige 10 cm.

**Kostnadsestimat: 10 000 - 50 000**

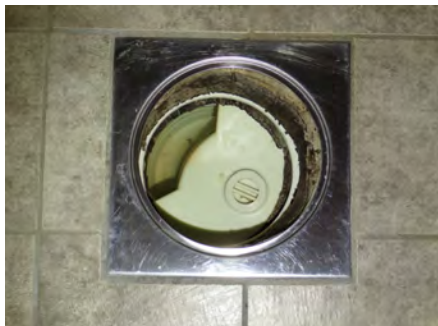
## KJELLER > BAD

### TG 1 Sanitærutstyr og innredning
