# Måsøya

# Tilstandsrapport

Befaringsdato: 05.05.2025

## FRITIDSBOLIG

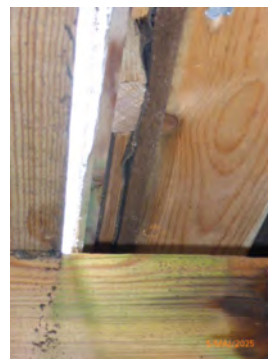
Smådyrsperre i kontrollområdet mot vest.

Kontrollere smådyrsperre.

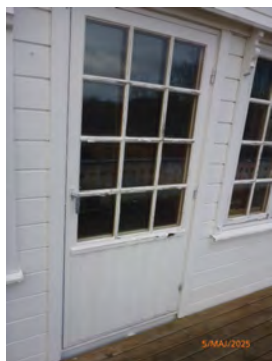
## ! TG 2 Altandør

Bygningen har malt altandør i tre med koblet glass.

Skifte list, kontroller om dør kan gjenbrukes.

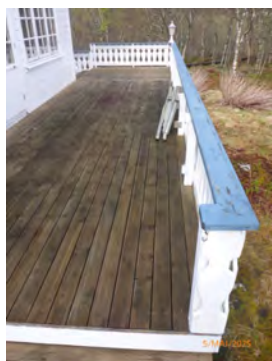
## ! TG 2 Balkonger, terrasser og rom under balkonger

Det er bygget altaner rundt hele hytten, fra byggeår og antatt noe senere.

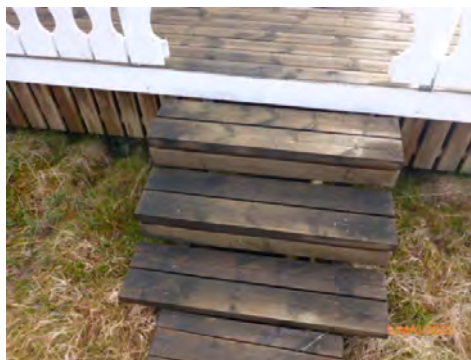
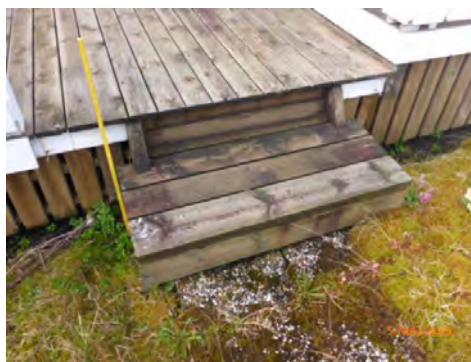
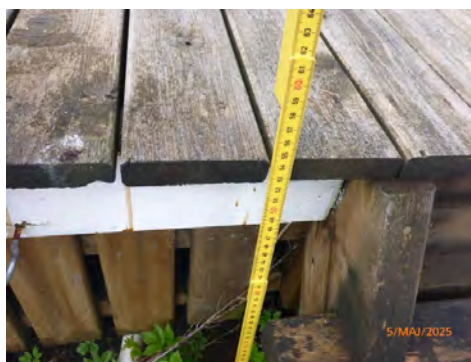
## ! TG 3 Utvendige trapper

Det er to lave trapper i tre.

- Rekkverk må monteres for å lukke avviket.

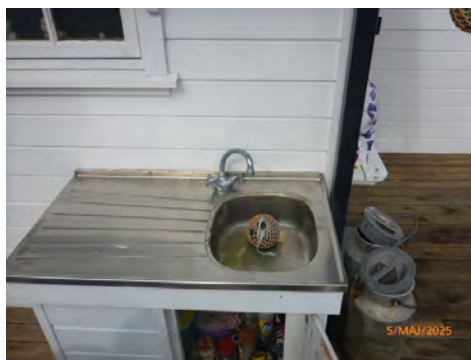
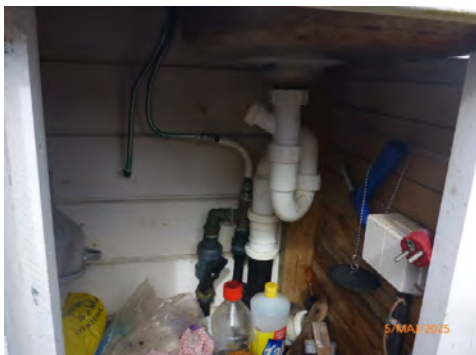
## ! TG IU Andre utvendige forhold

Utekjøkken med sommervann, vask og avløp. Strøm i skap under vask. Ikke funksjonstestet.

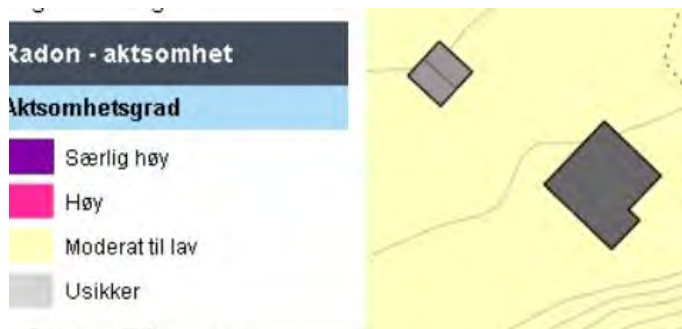
### ! TG 0 Radon

Konstruksjonen er oppført på søyler, radonproblematikk er ikke relevant her.

Eiendommen ligger i et område med moderat til lav risiko for radon, se bilde.

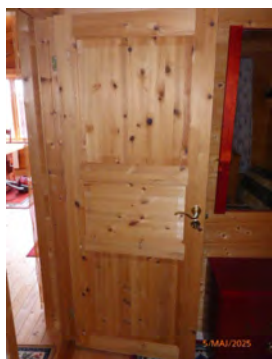
## ! TG 1 Innvendige dører

Innvendig har hytten furu fyllingsdører.

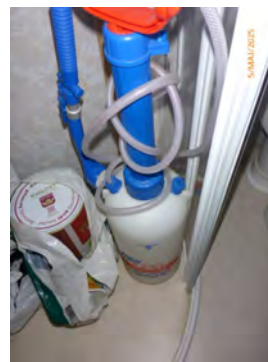
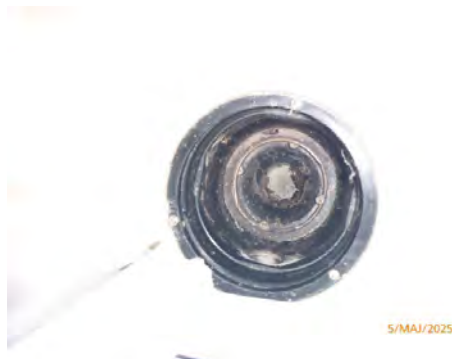
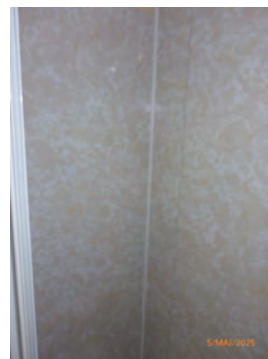
### ETASJE > BAD

Dokumentasjon: ingen dokumentasjon.  
Det er belegg på gulvet og en plastsluk, ikke fall til sluket. Det er våtromsplater på veggene og takplater i himling. En ventil i vegg, ikke tilluft fra under dør.  
Det er montert et toalett, en innredning med underskap, vask og overskap med speil. Det er montert dusjnise på badet.  
Det er ikke tatt hull i vegg mot dusj fra soverom.  
Det er ikke sannsynlig at det finnes aktive fuktskader i gulv og vegg fra bruk av våtrommet.  
Ved fuktsøk er det ikke registrert forskjeller i ledeevne som kan indikere fukt fra bruk i gulv og vegg på badet.  
Det anbefales montert tett dusjkabinett før vindere bruk.

Det bør etableres tett dusjkabinett for videre bruk/dusjing på badet.

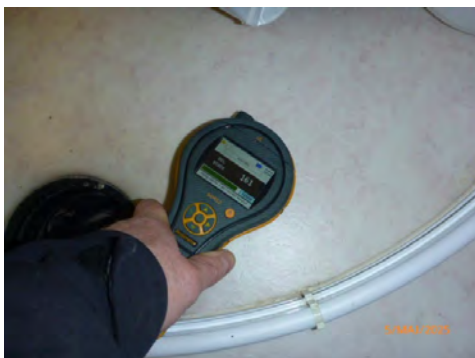
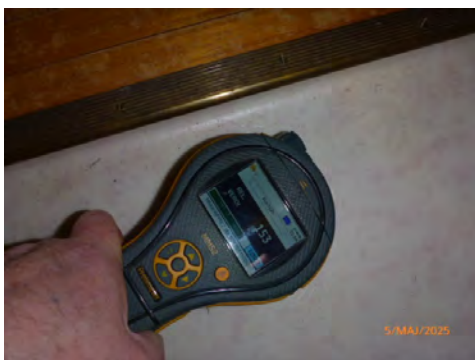
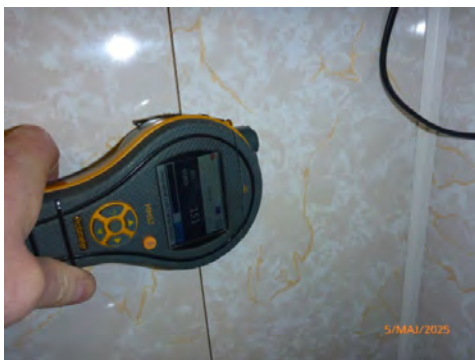
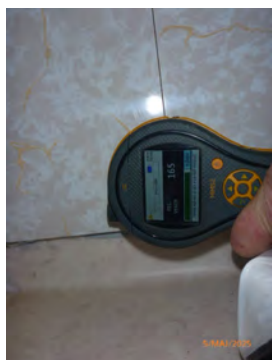
## ! TG 0 Tilliggende konstruksjoner våtrom

Ved fuktsøk er det ikke registrert forskjeller i ledeevne som kan indikere fukt fra bruk i gulv og vegg på badet.

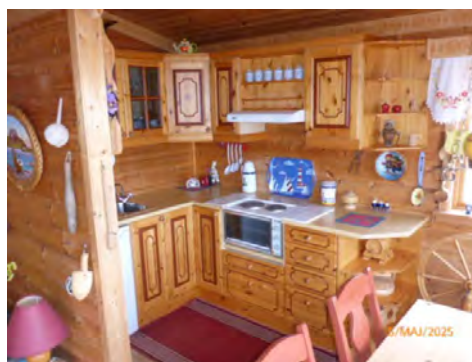
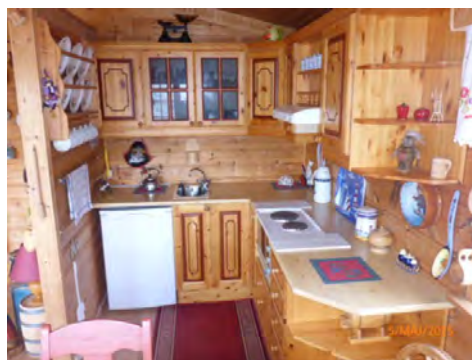
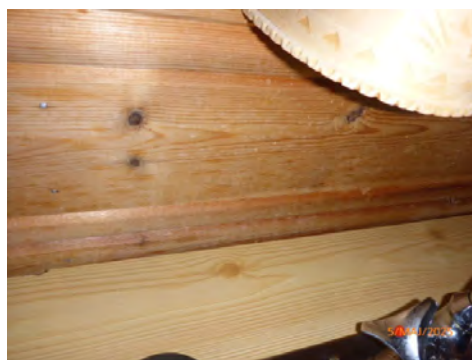
Kjøkkenet har innredning med profilerte fronter av tre. Benkeplaten er av laminat. En vask i benkeplaten. Det er et lite kjøleskap og en liten stekeovn med to kokeplater. Det kan med fordel fuges mot vegg og monteres sprutplate på vegg bak vask og komfyr. Alt teknisk utstyr vil alltid være beheftet med stor usikkerhet og betydelige levetidsvariasjoner utover fabrikkgarantier. Det ble ved et fuktsøk med Protimeter MMS 2, ikke registrert forskjeller i verdier som kan indikere muligheten for bakenforliggende fukt i risikoutsatte områder på kjøkkenet.

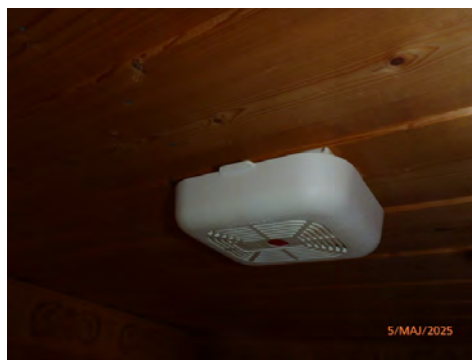
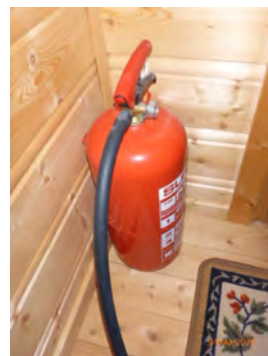
- Er det mangler for brannslukningsutstyr i boligen iht. forskriftskrav på søknadstidspunktet, men minst Byggeforskrift 1985?  
**Nei**
- Er det skader på brannslukkingsutstyr eller er apparatet eldre enn 10 år?  
**Ja** **Det må monteres nytt utstyr. Det anbefales også røykvarsler og brannslukkingsapparat i anneks.**
- Er det mangler på røykvarsler i boligen iht. forskriftskrav på søknadstidspunktet, men minst Byggeforskrift 1985?  
**Nei**
- Er det skader på røykvarslere?  
**Ukjent**

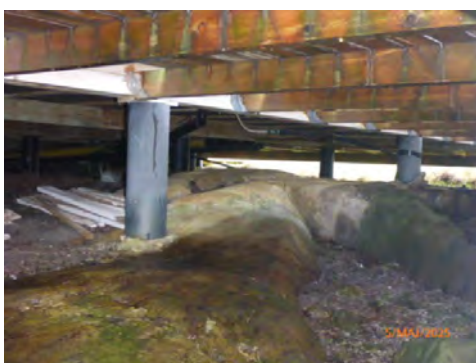
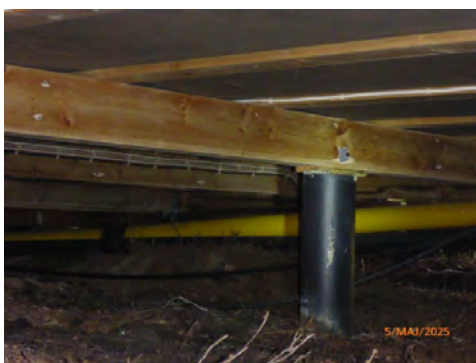
## TG 1 Grunnmur og fundamenter

Hytten er oppført på istøpte plastrør på fjell.

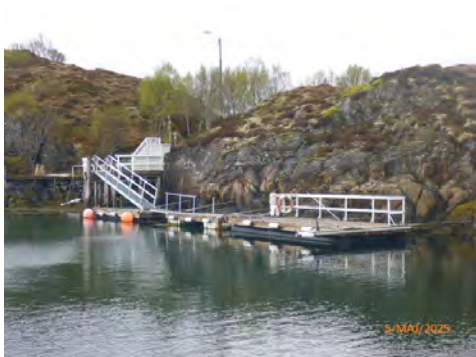
Kai og bryggeanlegget ved sjøen.

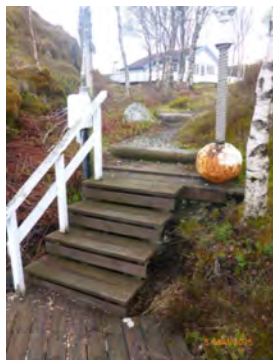
Trapp fra kai.

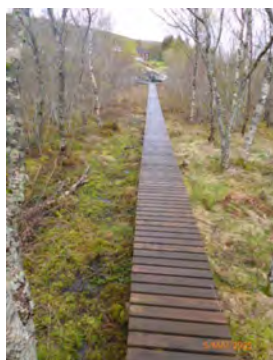
Gangbaner

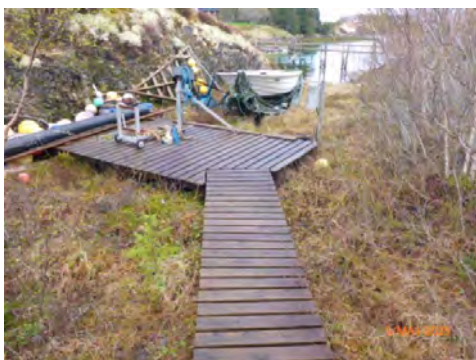
Platting mot nordvest.

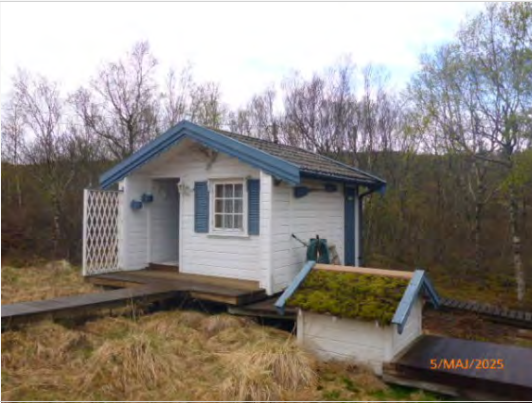
## Anneks

Bygget er greit til formålet, trenger vanlig vedlikehold.

Bygget er ikke tilstandsvurdert ihht Forskrift til avhendingslova og NS3600. Dette er kun en enkel beskrivelse.
