# Korsvikveien 6

# Tilstandsrapport

Befaringsdato: 04.06.2024

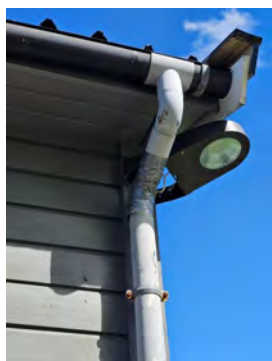
- Det er ikke tilfredsstillende bortledning av vann fra taknedløp ved grunnmur.
- Det mangler snøfangere på hele eller deler av taket, men det var ikke krav om dette på byggemeldingstidspunktet.
- Takrenner har punktvis lekkasjer.

Takrenner har skader og stedvis lekkasjer.

Midlertidig reparasjon av nedløp

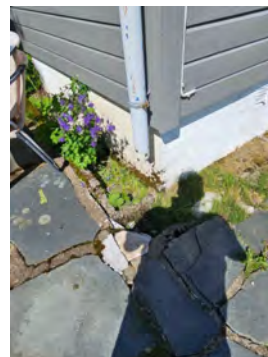
Nedløpsrør er ikke ført bort fra murer

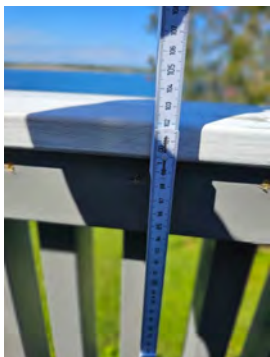
Rekkverk på ca 102cm høyde

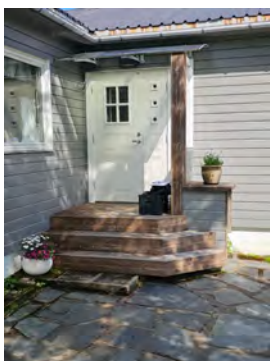
Trapp til inngang

Det bør monteres håndtre på vegg

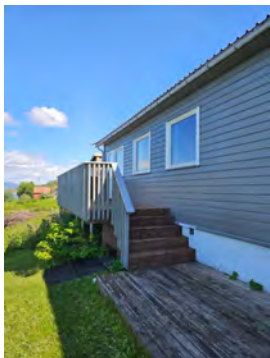
Trapp til balkong

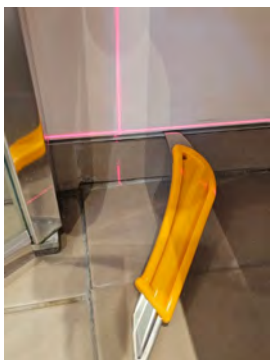
Baderomsplater er ikke fuget utenfor dusj

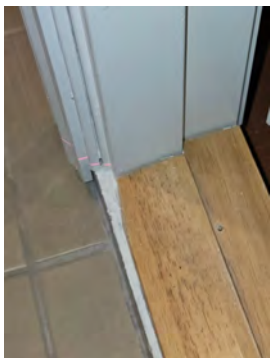
Det er ikke etablert tilluft til rommet under dørblad

- Det bør etableres tilfredsstillende tilluft til våtrom f.eks. luftespalte ved dør e.l.

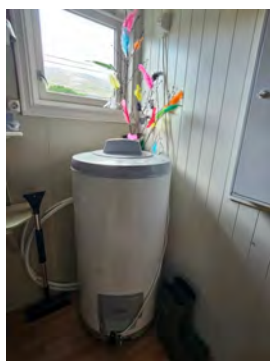
Ca 200 ltr bereder plassert i bod med overløp til krypekjeller.

Varmtvannstank fra 2008

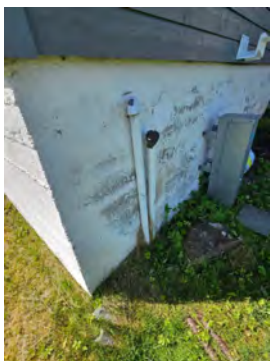
Påfylling og lufting til oljetank
