# Sira Erlends vei 38

Enebolig

# Salgsoppgave

# Tilstandsrapport

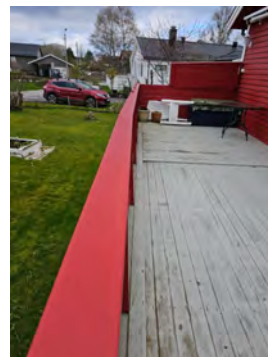
Skjevhet i rekkverk

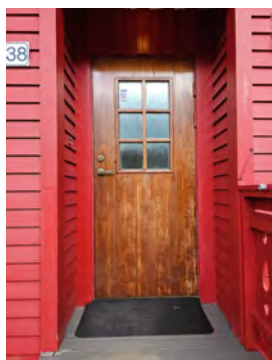
Ytterdør

- Det er påvist dører som er vanskelig å åpne eller lukke.
- Det er påvist utetthet/åpning mellom dørblad og dørkarm. Dvs. at kaldtrekk kan oppstå.
- Dører har råteskader.

Kjellerdør er ikke tett og har ikke god tetting for skadedyr og fuktighet/kulde.

- Dører må justeres.
- Råteskadede dører må skiftes ut.

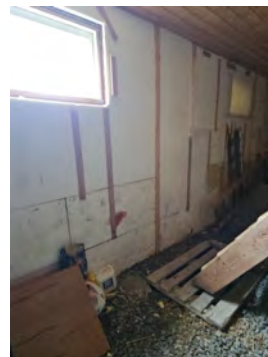
Pukk på gulv

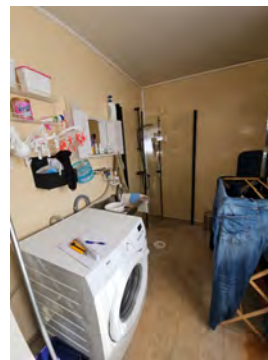
Det er fuktskader på veggplater i dusj og himlingsplater over dusj.

Fuktskader i himling

Våtrommet står foran totalrenovering.

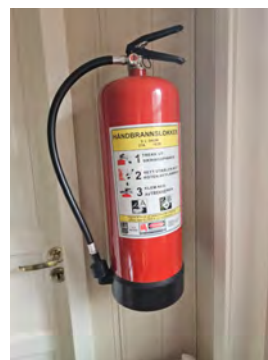
6kg brannslukker

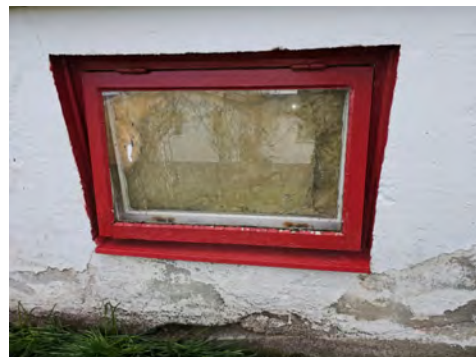
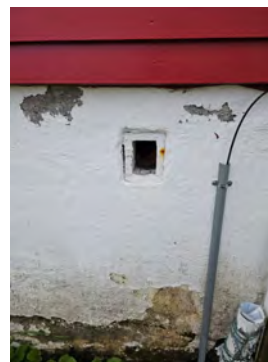
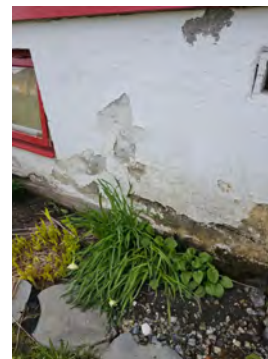
Skader i overflate må utbedres.

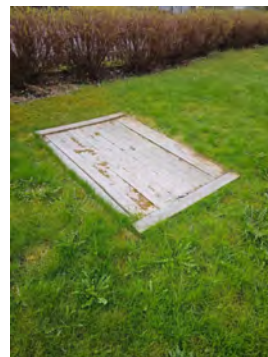
Slett område uten fall fra murer

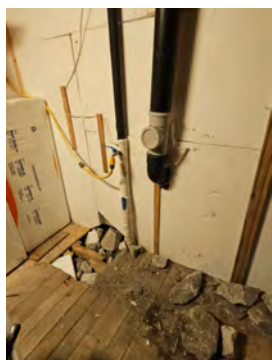
Utvendig vann og avløpsrør som kommer inn i kjeller er plast.  
Det er usikkert når dette ble skiftet og hvor langt ut fra grunnmuren dette går.  
Anlegget er ikke undersøkt og hva som er utbedret er usikkert.  
Det anbefales nærmere undersøkelser for eventuelt å kartlegge rørtype og alder i bakken frem til kommunalt nett.
