# Risbakkveien 135

Enebolig

# Salgsoppgave

# Tilstandsrapport

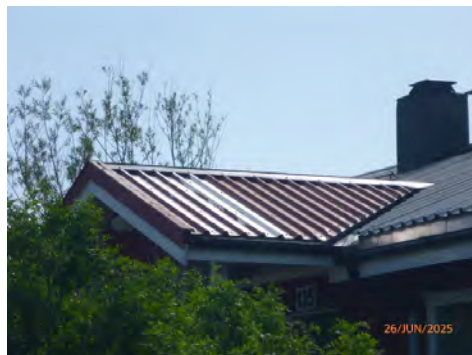
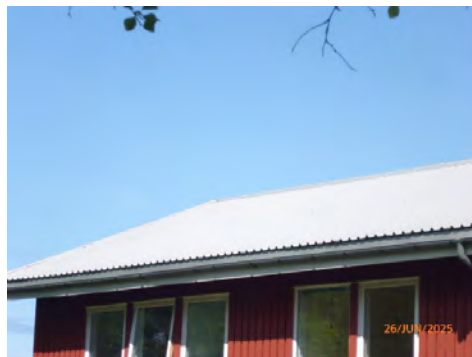
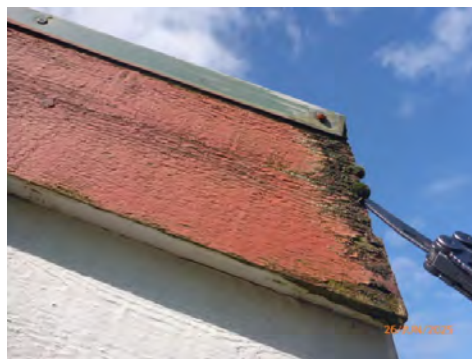
Dette omfatter også vindskier og vannbord.

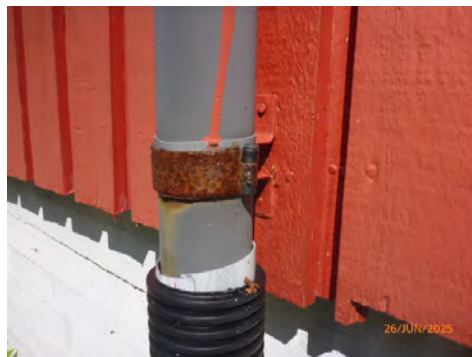
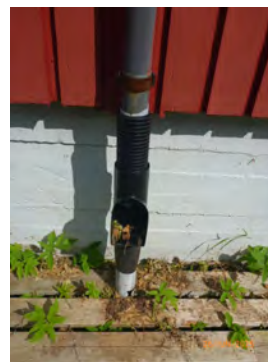
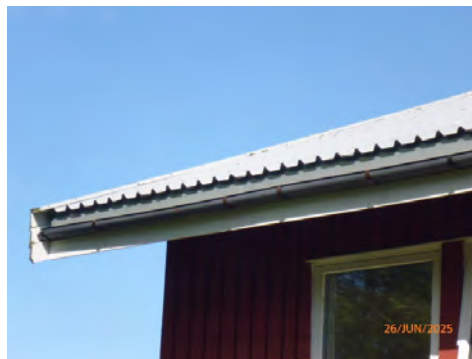
Bortledning av takvann må sees i sammenheng med drenering.

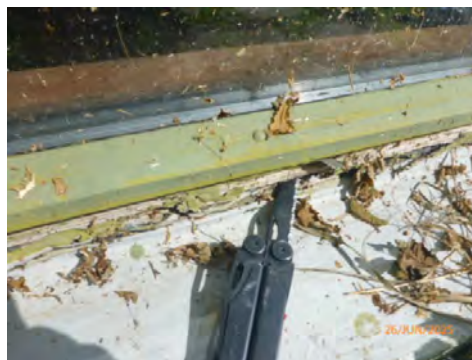
Kjellervindu

## TG 1 Vinduer - 2

Det er skiftet fire vinduer på stuen, mulig rundt 2000.  
Vinduer av normal kvalitet, kan med fordel males.

Noen av vinduene kan vurderes videre brukt, om disse pusses opp.

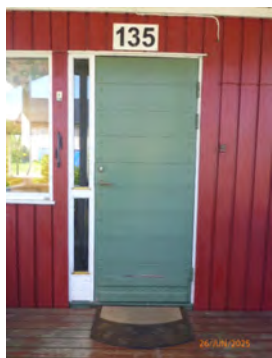
Inngangsdør

## TG 2 Dører

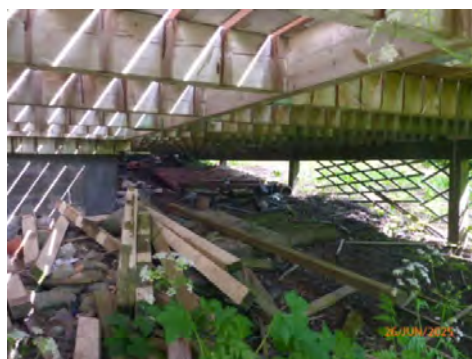
Under altan

## TG 2 Balkonger, terrasser og rom under balkonger

Foreta oppretting, forsterkning og andre nødvendige utbedringer.

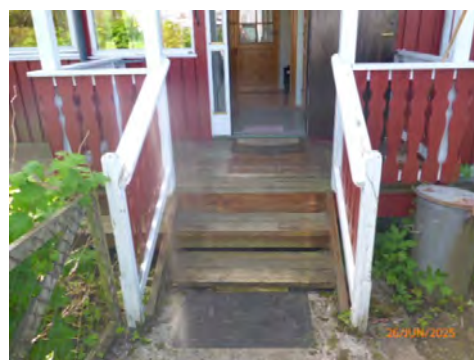
## ! TG 1 Utvendige trapper

Plassbygget trapp ved hovedinngang.

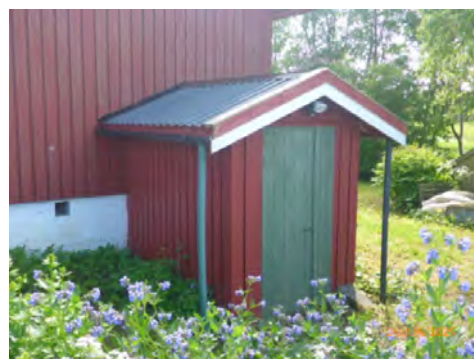
## ! TG 2 Andre utvendige forhold

Plassbygde vegger, dør og tak over utvendig kjellernedgang.

Utfør normalt løpende vedlikehold.

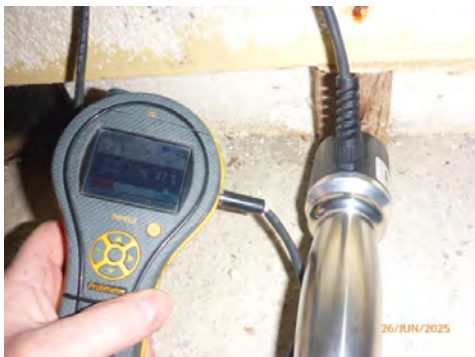
- Det er gjennom målinger påvist høyt fuktnivå i trevegger i underetg./kjeller, det er derfor ikke foretatt hulltaking
- Det er påvist indikasjoner på noe fuktgjennomtrenging i kjellergulv.
- Det er påvist indikasjoner på noe fuktgjennomtrenging inn i kjellermur.
- Det er påvist synlig fuktighet på mur/gulv i kjeller.

37,1% fritt vann i treverket

- Det må foretas tiltak for å redusere/begrense fuktgjennomtrenging inn i kjeller.

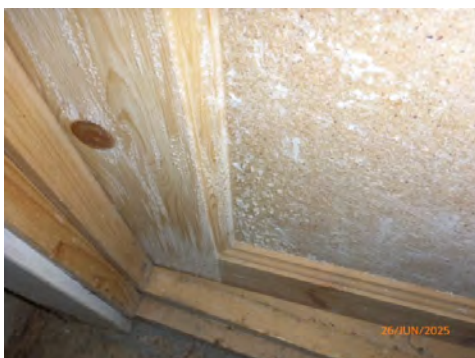
Vekst av muggsopp.

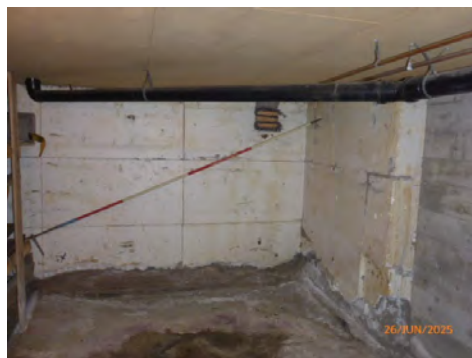
Isopor må tildekkes av ikke brennbare plater eller pusses.

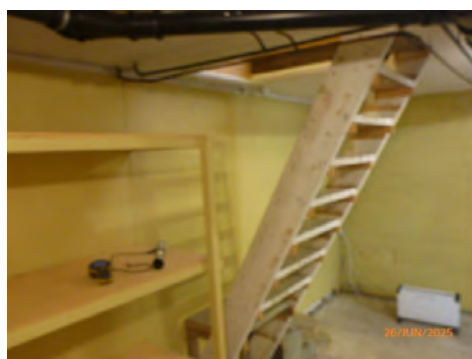
Det er ikke plass til å endre trappen slik at denne blir sikker i bruk. Trappen anbefales fjernet. Det er utvendig adkomst til kjeller.

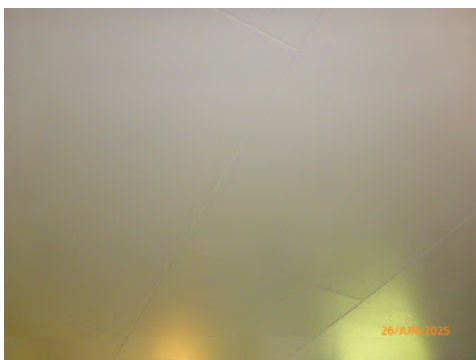
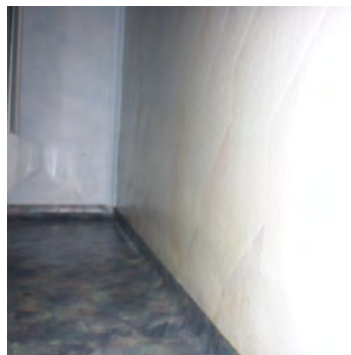
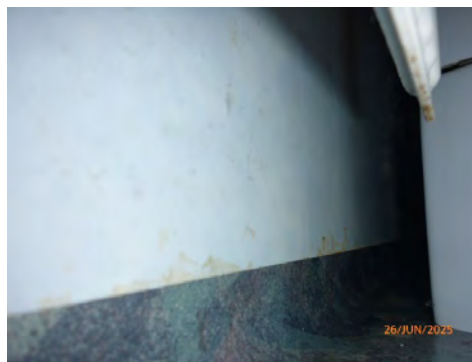
- Til tross for avviket i fall/høydeforskjell til sluk, vil gulvet fortsatt kunne lede vann mot sluket, men med redusert effektivitet. Dette kan potensielt øke risikoen for vannansamling i enkelte områder av badet.

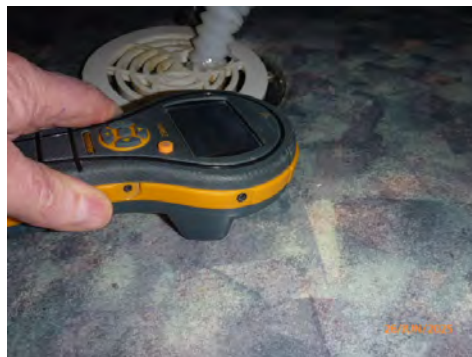
138 ved sluk

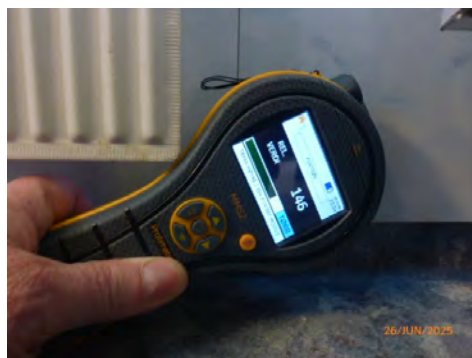
146 våtromsplate ved gulv

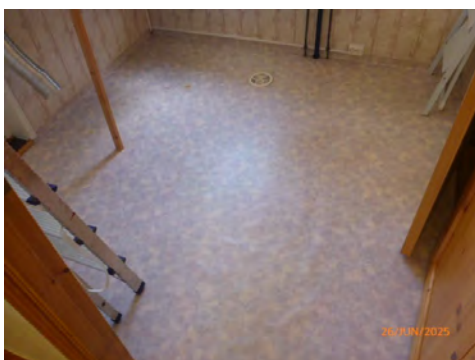
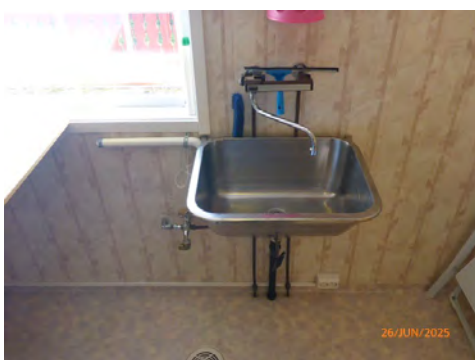
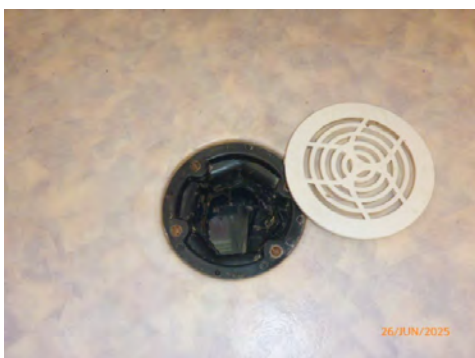
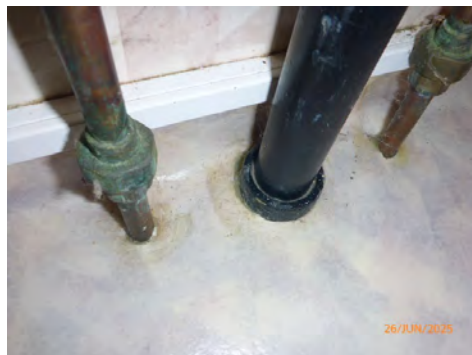
- Våtrommet har behov for omfattende oppgraderinger. For å sikre en løsning som oppfyller gjeldende krav, bør tettesjikt, sluk og røropplegg oppgraderes og dokumenteres.
- Manglende oppgradering av våtrommet medfører høy risiko for at konstruksjonene ikke vil tåle vanlig bruk av vann eller lekkasjer. Selv om det er dusjkabinett, er det fortsatt en betydelig risiko for at våtrommets konstruksjoner ikke tåler lekkasjer. Dette kan føre til fuktskader på tilstøtende konstruksjoner.

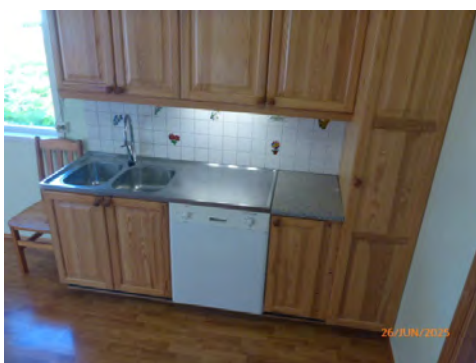
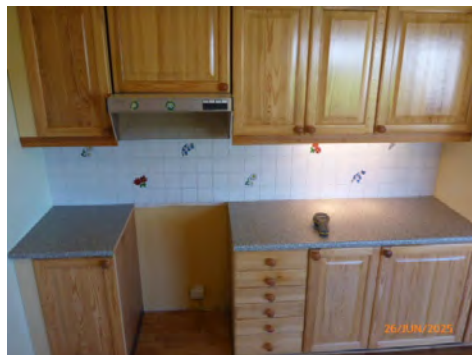
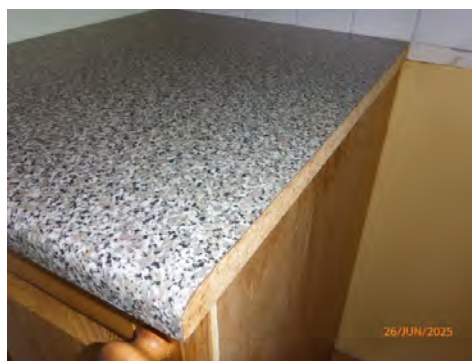
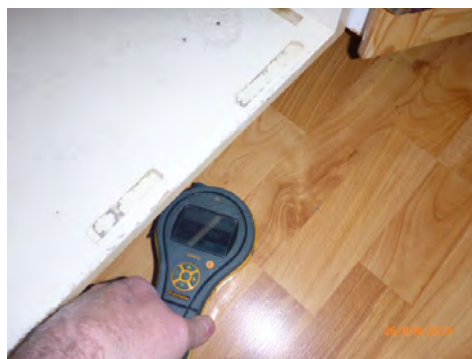
Noen fuktmerker fra krypkjeller opp mot kjøkkenet, tørt ved befarings.

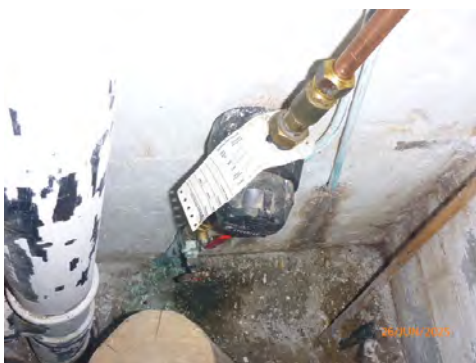
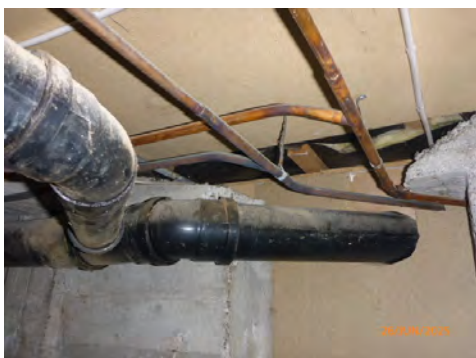
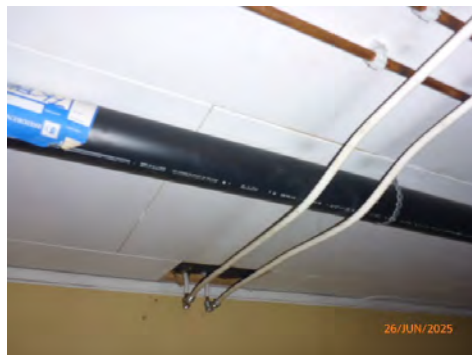
### ! TG 3 Avløpsrør - 2

Det er avløpsrør av plast.

- Det er påvist skader eller utettheter på sluk/avløp.

- Skadet del av sluk/avløpsrør må skiftes.

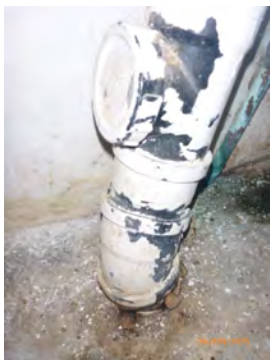
Stakepunkt i kjeller

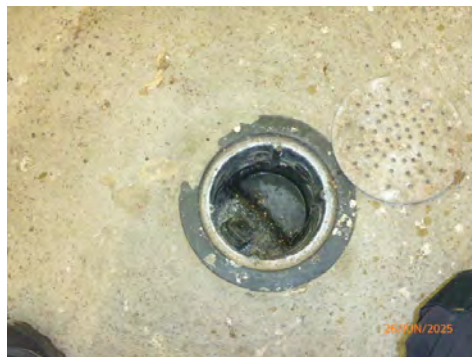
Lufting til over tak

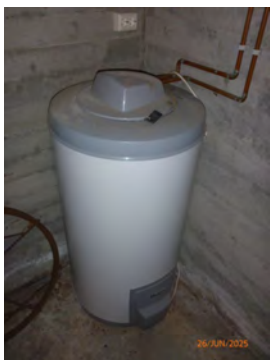
## ! TG 2 Varmtvannstank

Varmtvannstanken er på ca. 200 liter og fra 2008. Bereder er plisert i kjeller.

- Det bør etableres tilfredsstillende el-tilkobling etter gjeldende forskrift.
- Det bør etableres tilfredsstillende avrenning eller lekkasjesikring ved varmtvannstank.

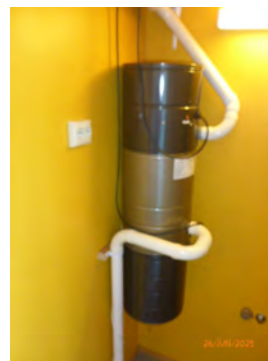
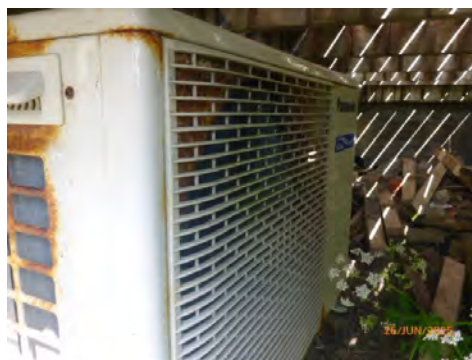
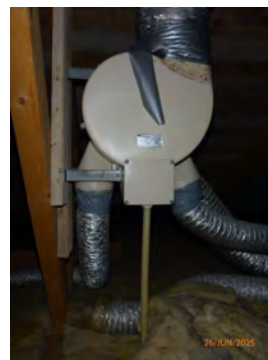
## ! TG IU Andre installasjoner

Det er montert sentralstøvsuger. Ikke funksjonstestet.

Det er et gammelt mekanisk avtrekk på kaldt loft.

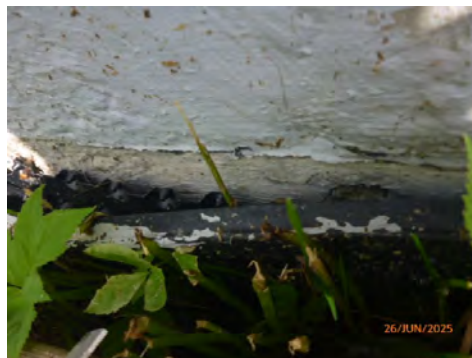
Synlig grunnmursplast

- Overvåk tilstanden jevnlig. For å få tilstandsgrad 0 eller 1 må dreneringen skiftes ut, men tidspunktet for når dette er nødvendig er vanskelig å si noe om. Bruken av underetg/kjeller vil og være avgjørende.

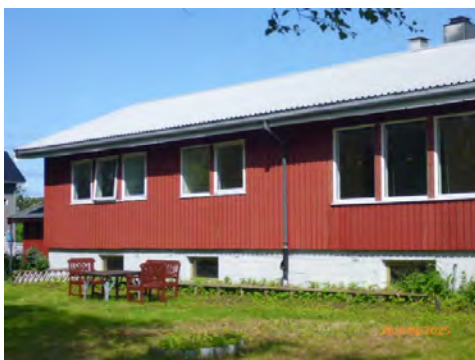
Mot sør

Det er ikke opparbeidet tilfredsstillende fall på terreng fra murene. Dette fører til unødige fuktbelastning av byggegrupp ved manglende bortledning av overflatevann fra nedbør og snø.

Dette anbefales sett i sammenheng med drenering.

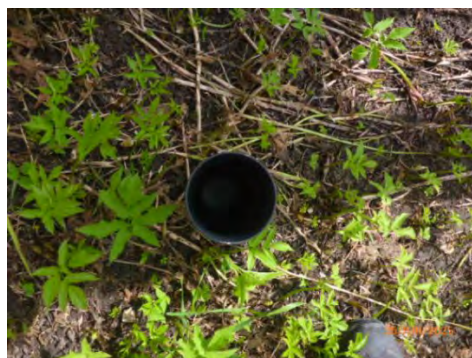
Mulig utvendig stoppekran

Det anbefales en grundig kontroll og kommentar av anlegget, kontakt autorisert rørlegger. Kostnad er for kontroll.

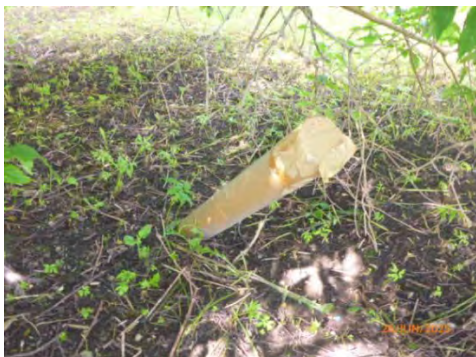
Mulig utvendig stakepunkt

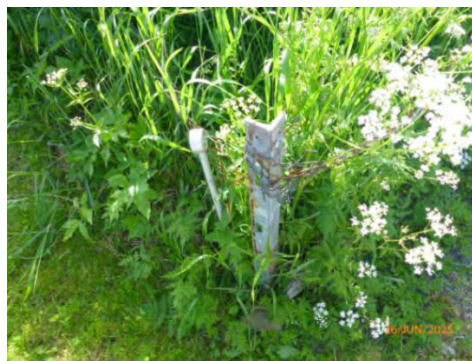
Det er et nettingsgjerde rundt deler av eiendommen.

Noe reparasjoner og utskiftning bør påregnes.

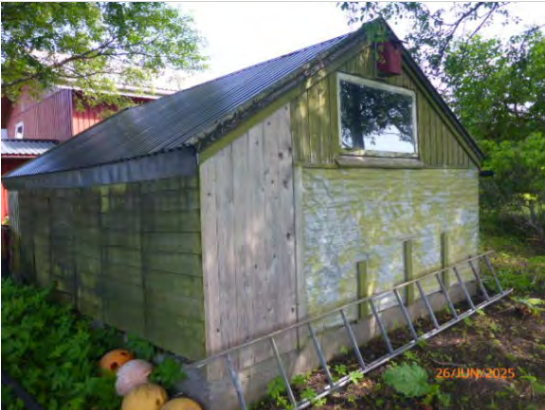
Bygget er samlet vurdert et totalrenoveringsobjekt.
