# Kirkehaugen 6 seksjon 3

# Tilstandsrapport

📍 Kirkehaugen 6, 8900 BRØNNØYSUND

Befaringsdato: 23.11.2023

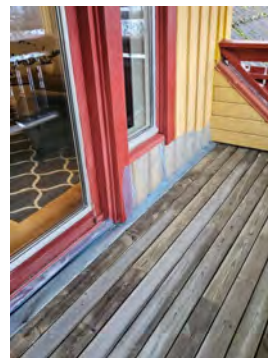
Utett overgang mellom vegg og tak over karnapp

- Råteskadet trekledning må skiftes ut.

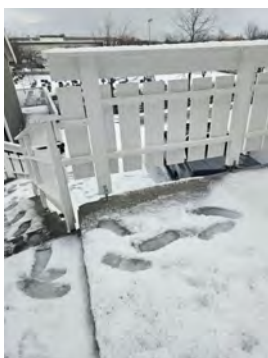
Åpning mellom rekkverk og terrasse er over 10cm

Det anbefales at åpningen reduseres til under 10cm

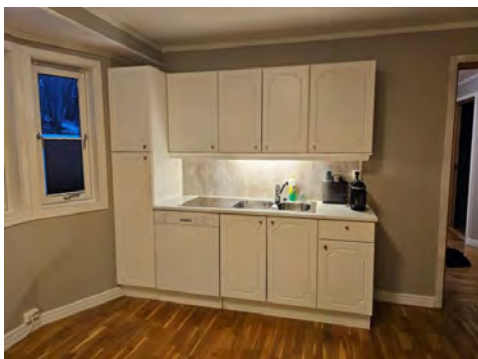
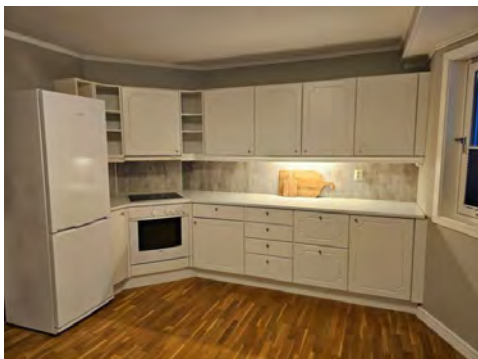
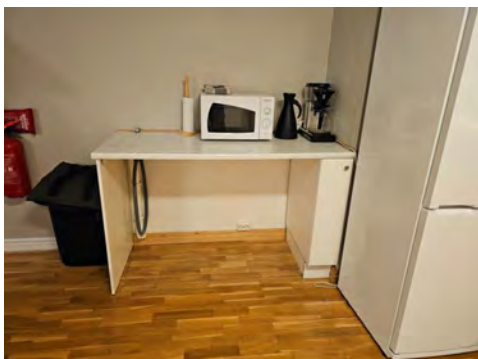
Kjøkkeninnredning med hvite profilerte fronter og laminat benkeplate. Montert plater på vegg bak benkeplate. Integrert oppvaskmaskin, koketopp og komfyr. Frittstående oppvaskmaskin. Benk med nisje for tørketrommel og vaskemaskin.

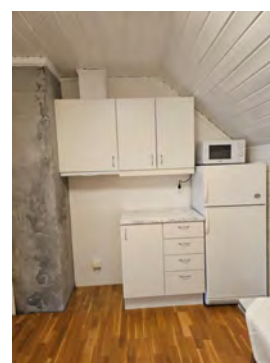
Kjøkkeninnredning med lamiant benkeplate og nedfelt oppvask kum i metall. Dører med hvit slett overflate. Nisje for frittstående kjøleskap og komfyr. Integrert oppvaskmaskin

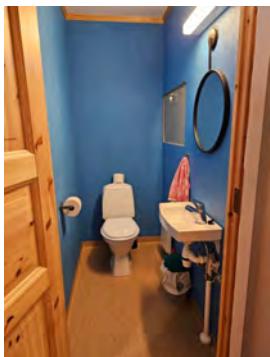
Toalettrom med gulvbelegg og malte vegger, Toalett, servant og liten varmeovn montert. Skap for rør-i-rør er montert her.

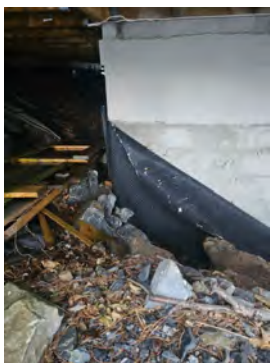
Noe løs grunnmursplast mot sør.

Muren bør pusses.  
Grunnmursplasten bør festes.
