# Kirkehaugen 6 seksjon 3

# Tilstandsrapport

📍 Kirkehaugen 6, 8900 BRØNNØYSUND

Befaringsdato: 23.11.2023

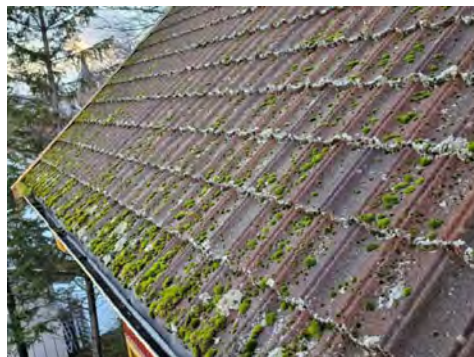
Noe mose på tak

Det anbefales at mose fjernes.

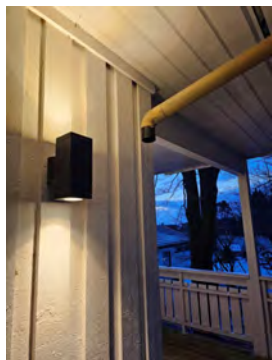
### ! TG 3 Nedløp og beslag

Taknedløp mangler

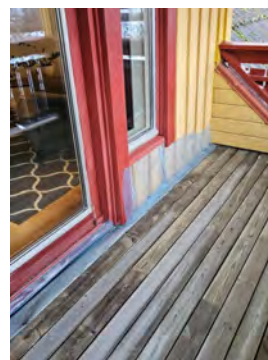
Utett overgang mellom vegg og tak over karnapp

Det anbefales nærmere undersøkelser av vegg på balkong der det er festet plast på utside vegg.

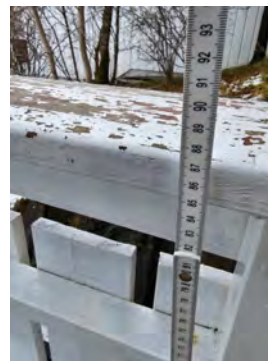
Rekkverkshøyde på ca 88cm

- Det er ikke krav om utbedring av rekkverkshøyde opp til dagens forskriftskrav.

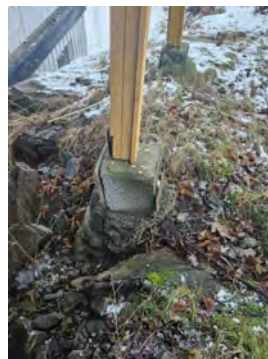
Søyle virker å være dårlig festet i bakken

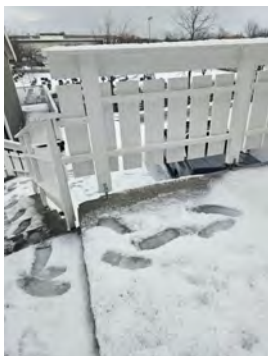
Åpning mellom rekkverk og terrasse er over 10cm

Det anbefales at åpningen reduseres til under 10cm

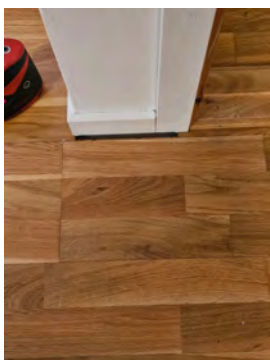
- Innvendig > Overflater med skade: Det er stedvis påvist synlige skader på overflater. På soverom på hovedplan er det hull i veggplate. Skade i parkett etter tidligere fuktskade

Glippe i parkett mot list

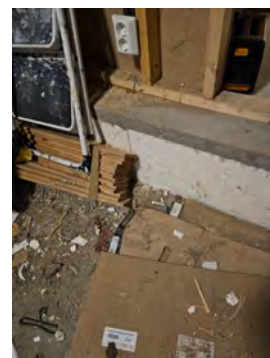
Synlig isopor på vegg

Det anbefales at gulv isoleres og monteres dampsperre i grunnen. Isopor må tildekkes, i hht gjeldende krav.

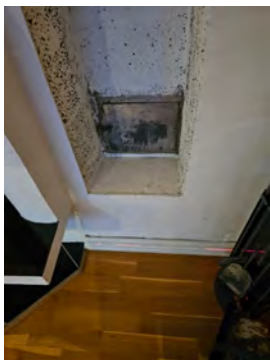
Manglende ildfast plate under feieluke

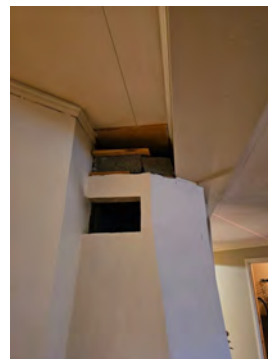
Noe gjenstående arbeid

Manglende tettinger ved tak er av estetisk karakter, men anbefales ferdigstilt.

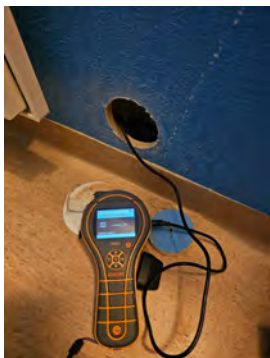
Hulltaking ble foretatt på toalett som er vegg bak dusj. Dette viste en vektprosent på under 8% noe som er tørt.

Hulltaking til vegg bak dusj.

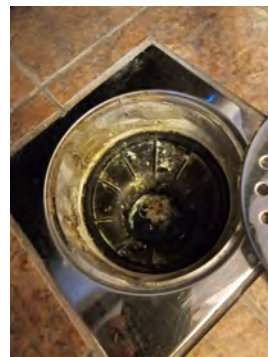
Sluk under badekar

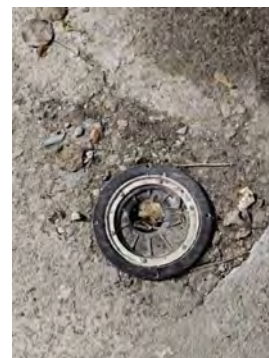
Sluk i gulv i garasje

Det anbefales nærmere undersøkelser og eventuelt skifte eller plombering av sluk i garasjen.

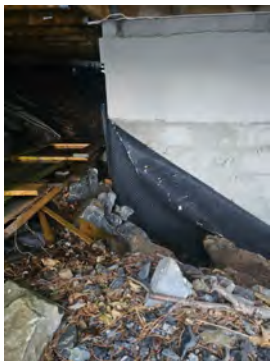
Noe løs grunnmursplast mot sør.

Muren bør pusses.  
Grunnmursplasten bør festes.

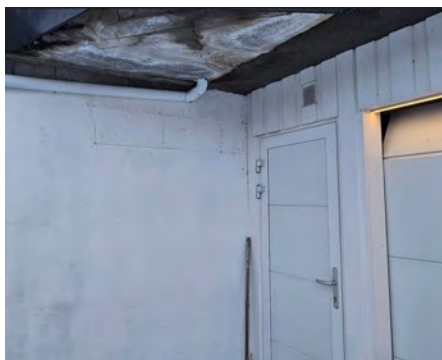
Noe upusset lecamur
