# Kirkehaugen 6 seksjon 3

# Tilstandsrapport

Befaringsdato: 04.04.2025

Rapportdato: 14.05.2025

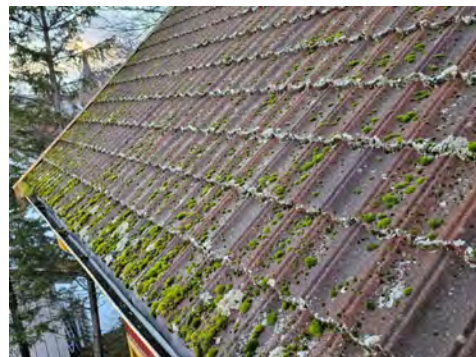
Noe mose på tak

Det anbefales at mose fjernes.

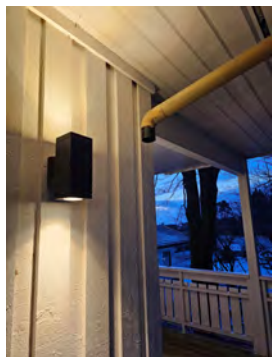
Taknedløp mangler

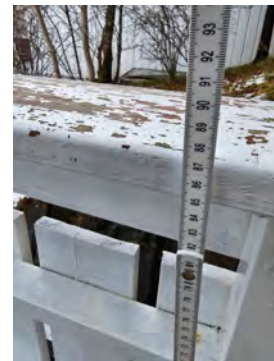
Rekkverkshøyde på ca 88cm

- Det er ikke krav om utbedring av rekkverkshøyde opp til dagens forskriftskrav.

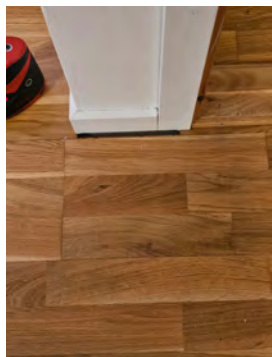
Glippe i parkett mot list

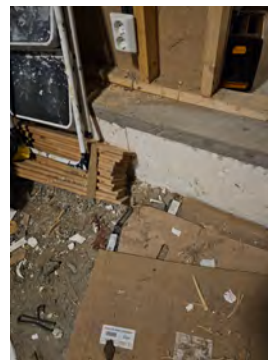
Synlig isopor på vegg

Det anbefales at gulv isoleres og monteres dampspærre i grunnen. Isopor må tildekkes, i hht gjeldende krav.

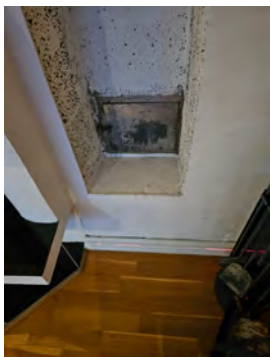
Manglende ildfast plate under feieluke

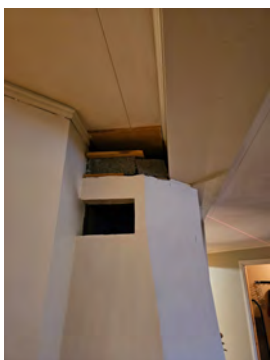
Noe gjenstående arbeid

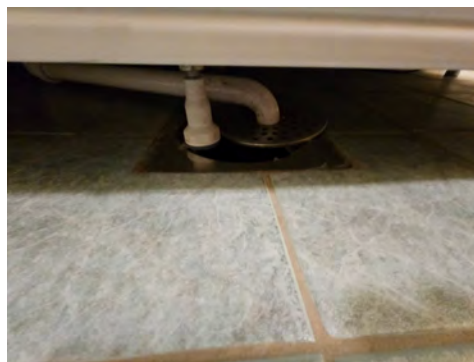
Sluk under badekar

Flytting av sluker er vanskelig men utstyr kan byttes til utstyr med enklere adkomst til sluk.

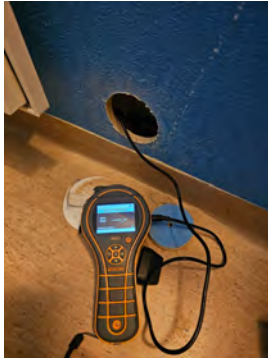
Hulltaking ble foretatt på toalett som er vegg bak dusj. Dette viste en vektprosent på under 8% noe som er tørt.

Hulltaking til vegg bak dusj.

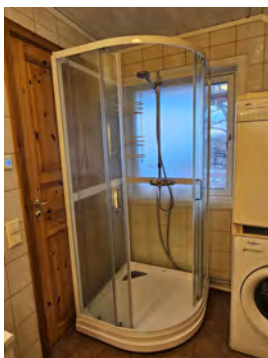
Vindu og dør i våtzone bak dusjkabinett

Det anbefales at dusjkabinett flyttes, eller at det etableres membran bak dusjkabinett.

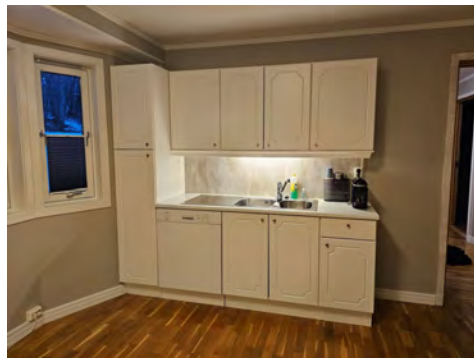
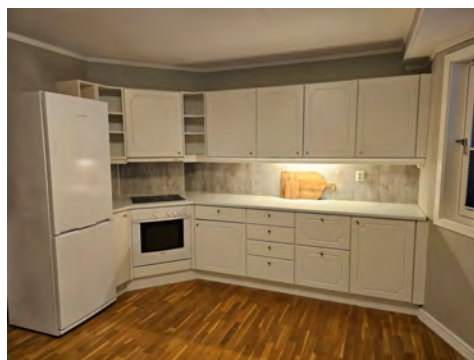
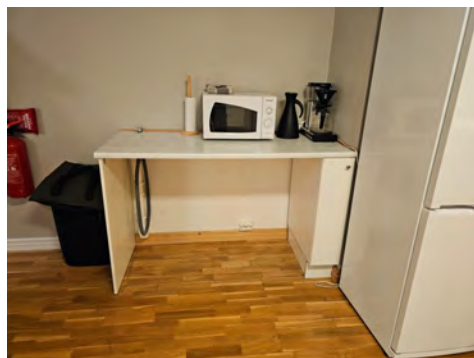
HOVEDPLAN > KJØKKEN

Kjøkkeninnredning med hvite profilerte fronter og laminat benkeplate. Montert plater på vegg bak benkeplate. Integrert oppvaskmaskin, koketopp og komfyr. Frittstående oppvaskmaskin. Benk med nisje for tørketrommel og vaskemaskin.

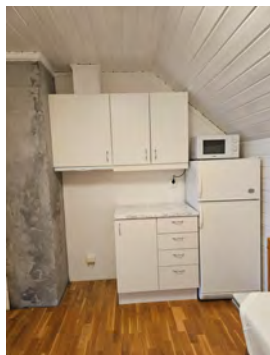
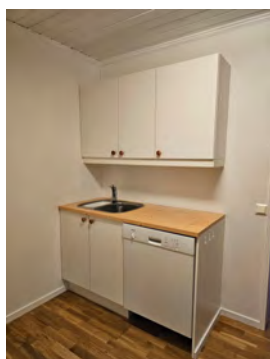
## LOFT > KJØKKEN

Kjøkkeninnredning med lamiant benkeplate og nedfelt oppvask kum i metall. Dører med hvit slett overflate. Nisje for frittstående kjøleskap og komfyr. Integrert oppvaskmaskin

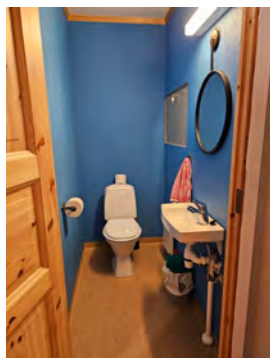
Toalettrom med gulvbelegg og malte vegger, Toalett, servant og liten varmeovn montert. Skap for rør-i-rør er montert her.
